MINISTERIO DE AMBIENTE
DIRECCIÓN DE VERIFICACIÓN DEL DESEMPEÑO AMBIENTAL
Departamento de Control y Verificación de la Calidad Ambiental

INFORME TÉCNICO N° 028-2019

De Supervisión, Control y Fiscalización Ambiental al Estudio de Impacto Ambiental del proyecto "MINA DE COBRE PANAMÁ", del Promotor MINERA PANAMÁ, S.A.

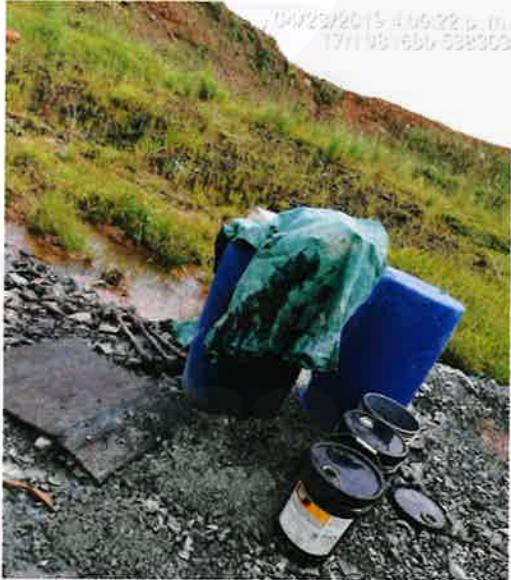
Descripción del Hallazgo: Durante el recorrido por los diferentes frentes del proyecto específicamente en talleres de mantenimiento de equipo liviano, mediano y pesado, se observó presencia de manchas oscuras sobre el suelo descubierto, muchas de estas cercanas a los equipos rodantes descompuestos y en reparación. De igual manera se evidenció tanques contenedores de sustancias químicas sin tinas de contención en caso de derrames. Los sitios recorridos con hallazgos similares son los siguientes: <ul style="list-style-type: none"> ➤ Área 72 ➤ Taller de Soldadura ➤ Taller GMP ➤ Taller Grupo Tusa ➤ Taller Comagro ➤ Taller FCC ➤ Stracon principal ➤ Taller de Equipo Mediano ➤ Taller de Ultraclase ➤ MineQuip ➤ Equimaq ➤ Gonzalillo ➤ Área de disposición de desechos. 			Fotografía de evidencia:

<p><i>Fig. N° 1.1. Tanques con derivados de hidrocarburos de capacidad de cinco (5) y cincuenta y cinco (55) galones, y parte del contenido ya derramado.</i></p>

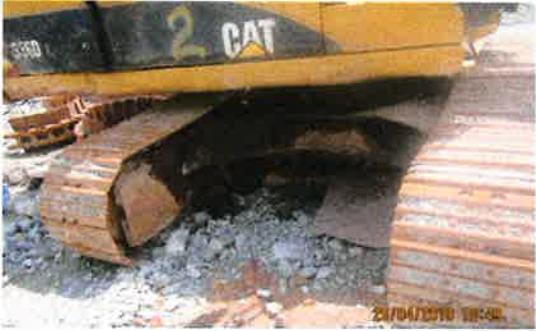
<p><i>Fig. N° 1.2. Vistas de equipo pesado alterando las características del suelo con sustancias derivadas de hidrocarburos.</i></p>

En los sitios ya mencionados no se observó la implementación de medidas de remediación del suelo por los derrames de sustancias químicas o derivados de hidrocarburos, de igual manera no contaban con el kit para control de derrames en el área de trabajo.

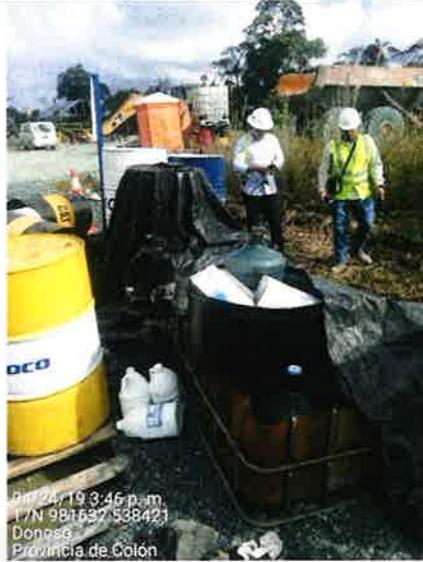
Fig. 1.3. En el área del taller COMAGRO, se evidenció derrame de hidrocarburo en el suelo.

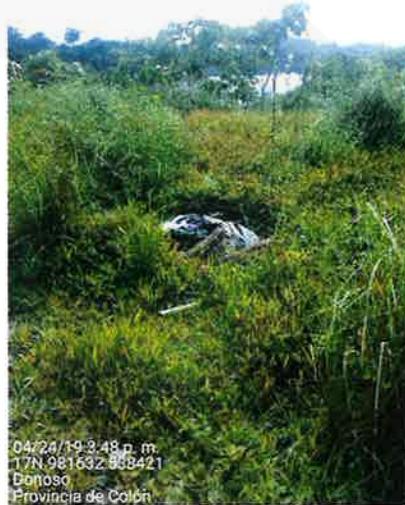
Fig. 1.4. A un costado del taller de FCC, en el área de la hierba se pudo evidenciar desechos sólidos contaminados con hidrocarburo, en contacto directo con el suelo.

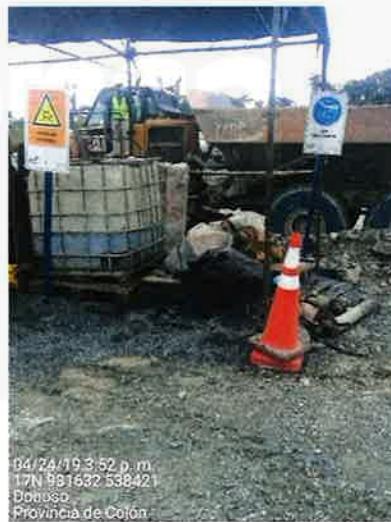
Fig. 1.5. En el área del taller FCC se pudo evidenciar, que el área de almacenamiento de los desechos peligrosos, no contaba con berma de contención secundaria.

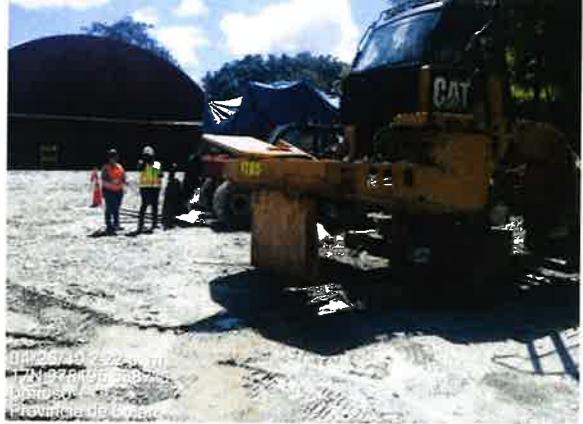
Fig. 1.6. En el patio del taller KALTIRE, se evidencio derrame de hidrocarburo en el suelo, en un equipo pesado dañado y que es utilizado para piezas.

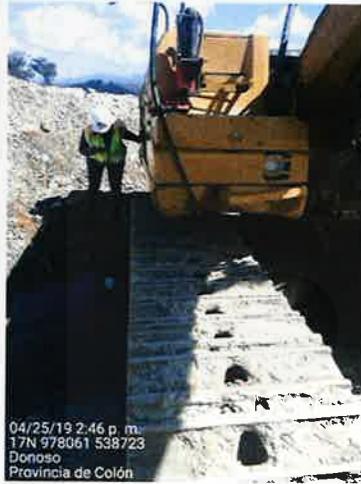
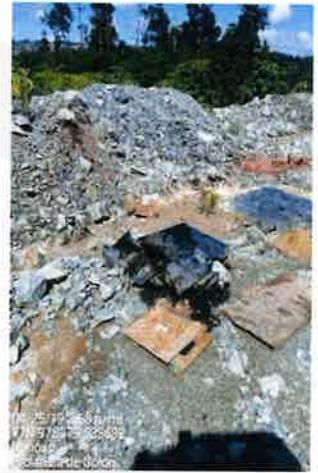
Fig. 1.7 y 1.8. En el patio del taller Botija se observó un derrame de hidrocarburo en el suelo, producto de un desperfecto mecánico de un equipo pesado.

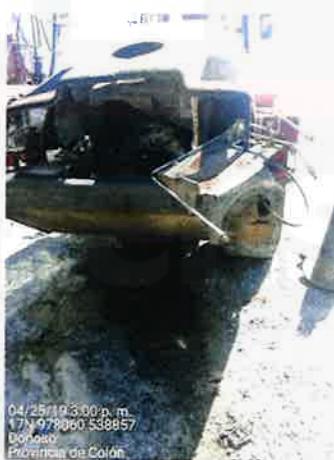
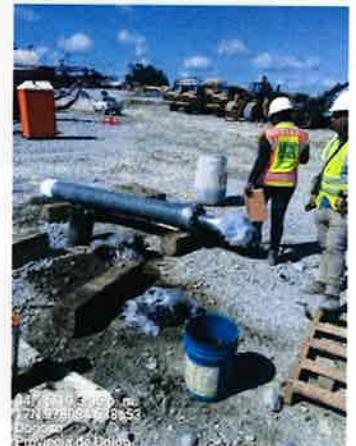
Fig. 1.9 y 1.10. En el área del patio operativo del taller Botija, se observó derrame de hidrocarburo en el suelo.

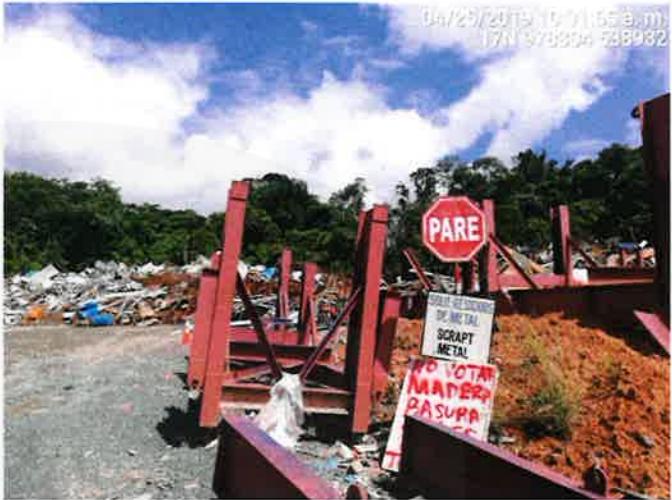
Información de Hallazgo			
Proyecto:	Mina de Cobre Panamá	Fecha:	22 de abril al 03 de mayo del 2019
Hallazgo N° 2:	<p>➤ INCUMPLIMIENTO Reincidencia</p>	Criterio Técnico	<ul style="list-style-type: none"> Resolución DIEORA 0871 de 5 de diciembre de 2013 que modifica la Resolución DIEORA IA-1210-2011, del 28 de diciembre de 2011. Compromiso: 13073,13074, 13085.
Descripción del Hallazgo:		Fotografía de evidencia:	
<p>Durante el recorrido por el Área 64, en el sitio de almacenamiento de desechos metálicos se evidenció la presencia de diferentes residuos como:</p> <ul style="list-style-type: none"> ➤ Tanques de gas comprimido (Gas para aires acondicionados) ➤ Motores que aun derraman su combustible ➤ Desechos Plásticos ➤ Paredes de Contenedores (Contienen láminas de aluminio y foam) ➤ Madera ➤ Extintores ➤ Refracciones de equipos rodantes ➤ Alambres ➤ Metálicos (Vigas, barras de acero, etc.)

<p>Fig. N° 2.1. Vistas del sitio utilizado para la disposición final de los residuos de metales - Coordenadas (538932E,978304N).</p>

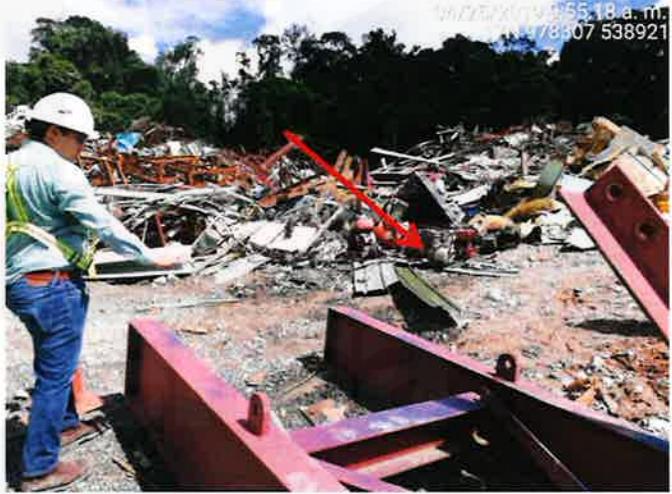
<p>Fig. N° 2.2. Sitio para disposición final de los residuos metálicos, donde también almacenan motores alimentados por combustible - Coordenadas (538921E,978307N)</p>

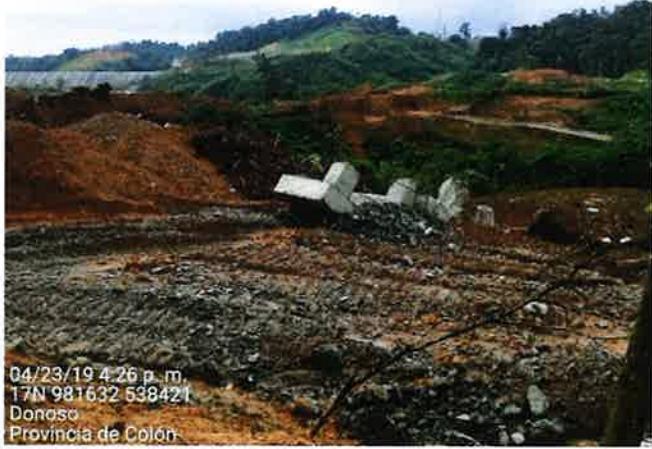
Fig. 2.3. En el área de Botadero del TMF, se evidenció la disposición de material tipo plástico (tuberías Plásticas), caliche, acero de construcción.

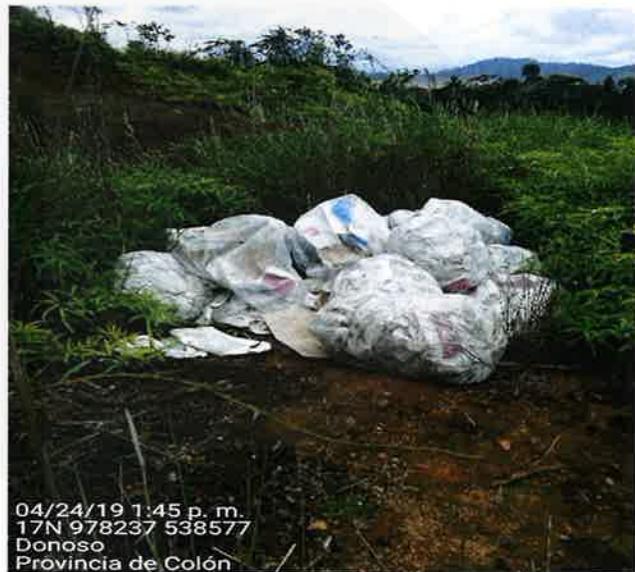
Fig. 2.4. Detrás de los baños de la planta de concreto de Botija se evidenció gran cantidad de desechos sólido amontonado entre la hierba.

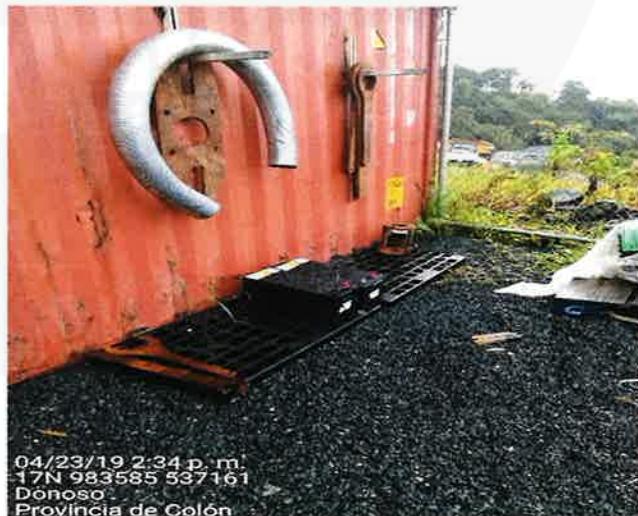
Fig. 2.5. En la inspección realizada al Taller TMF, se evidenció batería de equipo pesado (Camiones) sin medida de contención secundaria y a la intemperie a la lluvia.

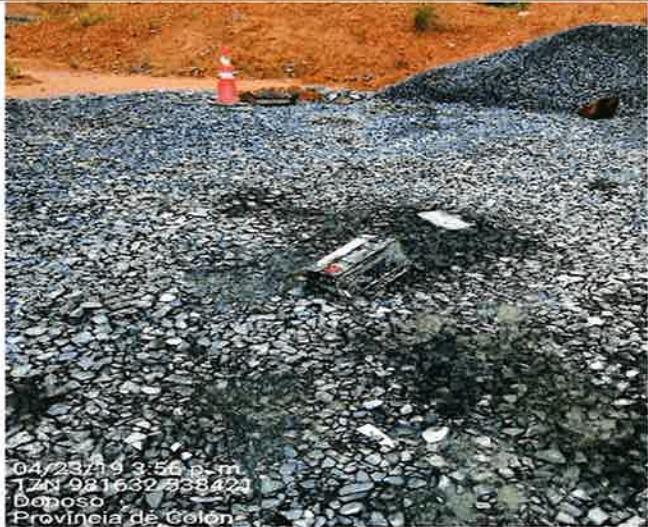
Fig. 2.6. En la inspección al taller del Grupo TUSA, se evidenció batería sin medida de contención secundaria y en contacto directo con el suelo y a la intemperie.

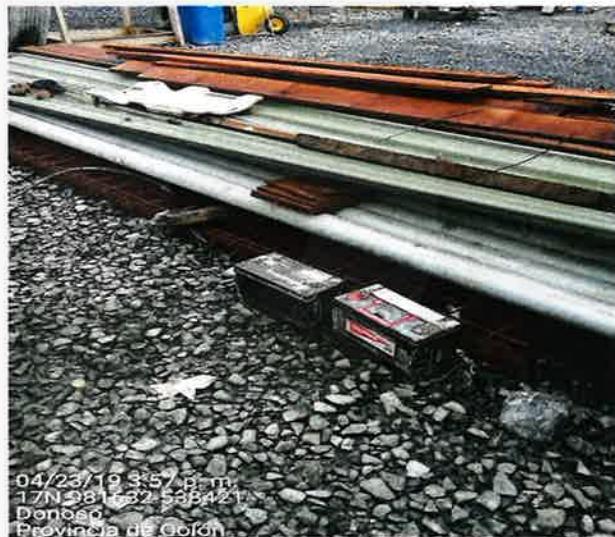
Fig. 2.7. En la inspección al taller del GMP, se evidenció batería sin medida de contención secundaria y en contacto directo con el suelo y a la intemperie.

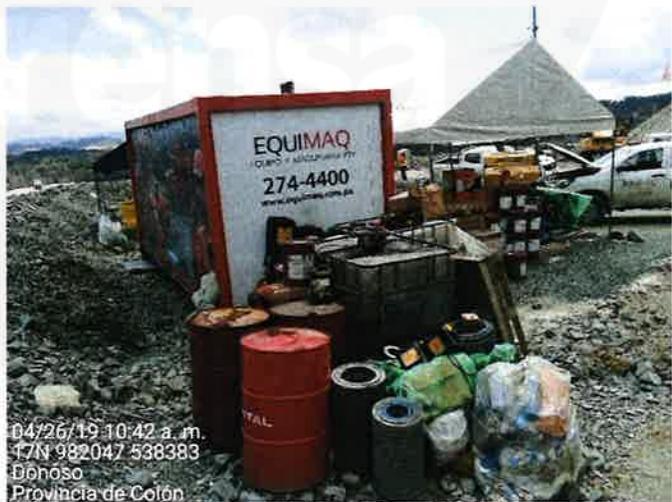
Fig. 2.8. En el área del taller de mecánica EQUIMAC, se observó almacenamiento inadecuado de recipiente con aceite sin medidas de contención secundaria y colocada a la intemperie.

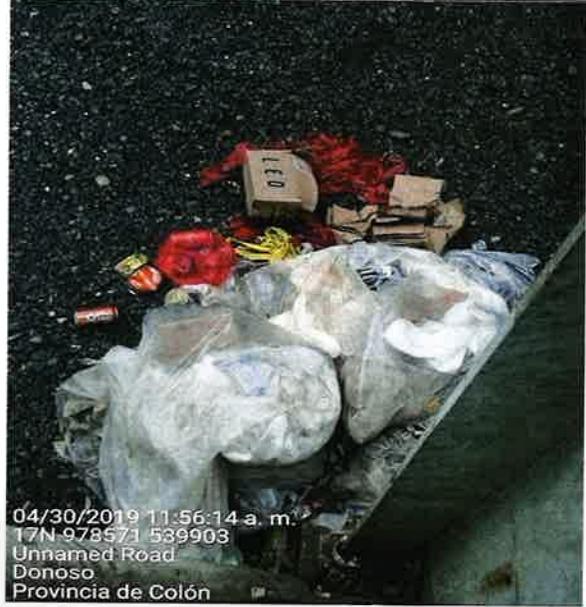
Fig. 2.9. En el área de la Planta de Proceso se observó desechos sólidos comunes, amontonados en una esquina, sin contar con recipientes adecuados para su almacenamiento.

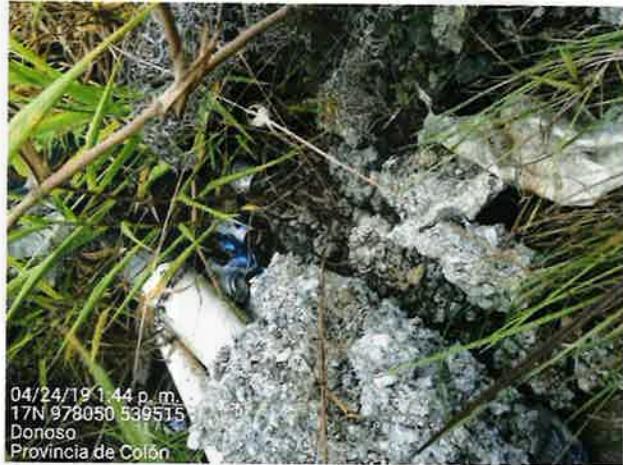
Fig. 2.10. A lado posterior de la planta de concreto de Botija, se pudo evidenciar latas de cerveza tiradas en el suelo.

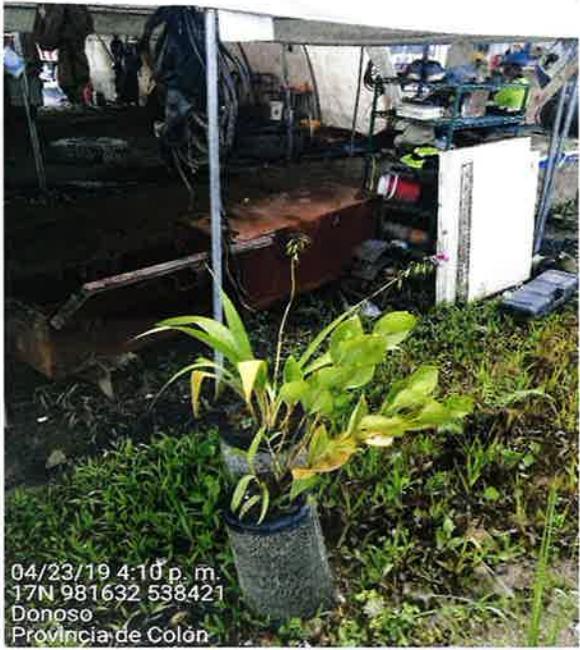
<p>04/23/19 4:10 p. m. 17N 981632 538421 Donoso Provincia de Colón</p>

Información de la Inspección			
Proyecto:	Mina de Cobre Panamá	Fecha:	22 de abril al 03 de mayo del 2019
Hallazgo N° 3:		Criterio	<ul style="list-style-type: none"> Resolución IA-1210 de 2011 y su modificación Resolución IA-871-2013 (PMA). Compromiso 13083.
Hallazgo N° 3:	<ul style="list-style-type: none"> INCUMPLIMIENTO 		
Descripción del Hallazgo:	Fotografía de evidencia:		
<p>Se evidencia en el Taller GMP, dos tipos de orquídeas colocadas en cilindro de filtro de auto; esto representa un incumplimiento a lo señalado en el estudio de impacto ambiental en cuanto a que las especies de flora de interés se manejaran de forma adecuada para conservar su especie, además que existiría un monitoreo constantemente para el cumplimiento de la prohibición de manejo inadecuado dentro del Área de Desarrollo del Proyecto (ADP) durante el tiempo de vida del mismo.</p>

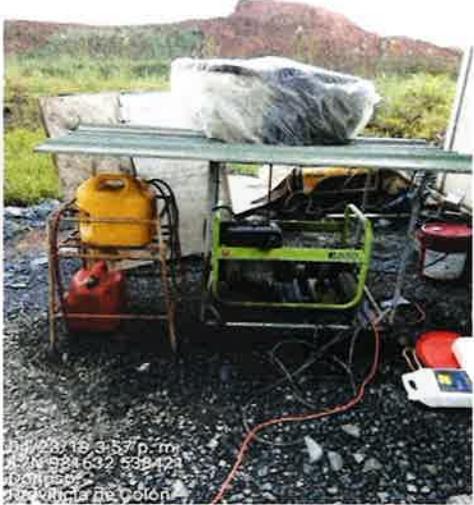
Información de la Inspección			
Proyecto:	Mina de Cobre Panamá	Fecha:	22 de abril al 03 de mayo del 2019
Hallazgo N° 4:	<ul style="list-style-type: none"> INCUMPLIMIENTO 	Criterio	<ul style="list-style-type: none"> Resolución IA-1210 de 2011 y su modificación Resolución IA-871-2013 (PMA). Reglamento Técnico DGNTI-COPANIT 43-2001 Higiene y Seguridad industrial”
Descripción del Hallazgo:			Fotografía de evidencia:
<p>Durante la inspección al Taller de GMP, se observó un sistema inadecuado de suministro de combustible a una planta eléctrica en funcionamiento; esto representa un incumplimiento a la normativa ambiental vigente, en cuanto a utilizar conexiones que no forman parte de una planta eléctrica.</p>

<p>Fig. 4.1. En la inspección al taller de GMP, se evidenció una planta eléctrica conectada a través de unas mangueras hacia un tanque improvisado de combustible.</p>

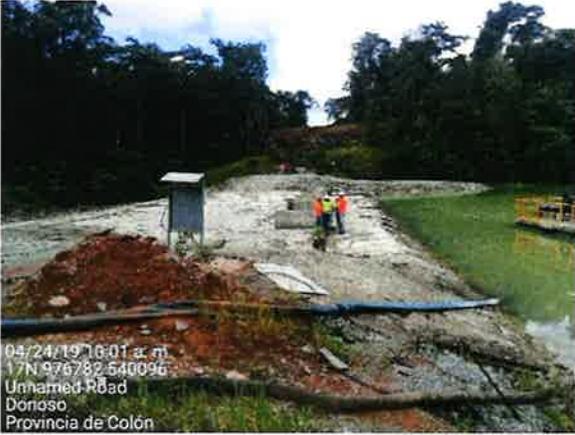
Información de la Inspección			
Proyecto:	Mina de Cobre Panamá	Fecha:	22 de abril al 03 de mayo del 2019
Hallazgo N° 5:	<ul style="list-style-type: none"> INCUMPLIMIENTO 	Criterio	<ul style="list-style-type: none"> Resolución IA-1210 de 2011 y su modificación Resolución IA-871-2013 (PMA). Compromiso 13055.
Descripción del Hallazgo:			Fotografía de evidencia:
<p>En el recorrido de inspección a la Posa de Sedimentación N°12 A, se evidenció una bomba de succión de agua de gran capacidad funcionando; lo cual está provocando que el nivel de agua de la posa se mantuviera por debajo de los niveles de rebosamiento, impidiendo el libre flujo de agua del Rio Botija y pudiendo afectar directamente el ecosistema acuático, esto representa un incumplimiento en cuanto a la normativa ambiental vigente.</p>

<p><i>Fig. 5.1. Se evidencia niveles de agua inferior al del muro de rebosamiento, para su libre flujo continúe.</i></p>

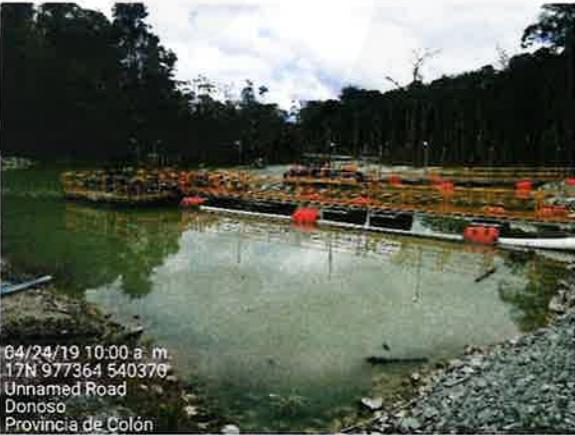
<p><i>Fig. 5.2. Bomba de agua colocada en la Posa de sedimentación N°12 A, que forma parte de la continuidad y salida del Rio Botija hacia otro cuerpo de agua.</i></p>

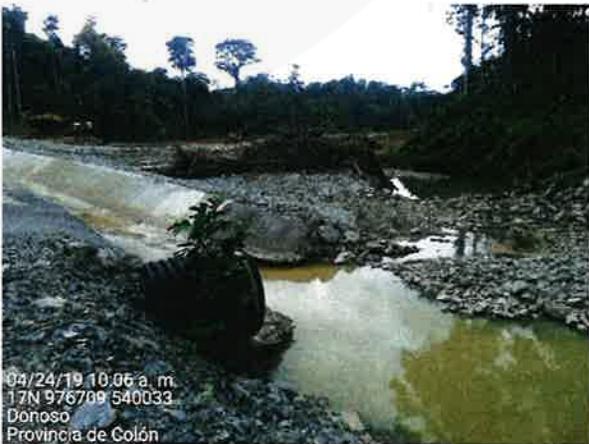
<p><i>Fig. 5.3. Se evidencia que en la tubería de la posa 12-A, no continua el agua que forma parte del cauce del rio Botija.</i></p>

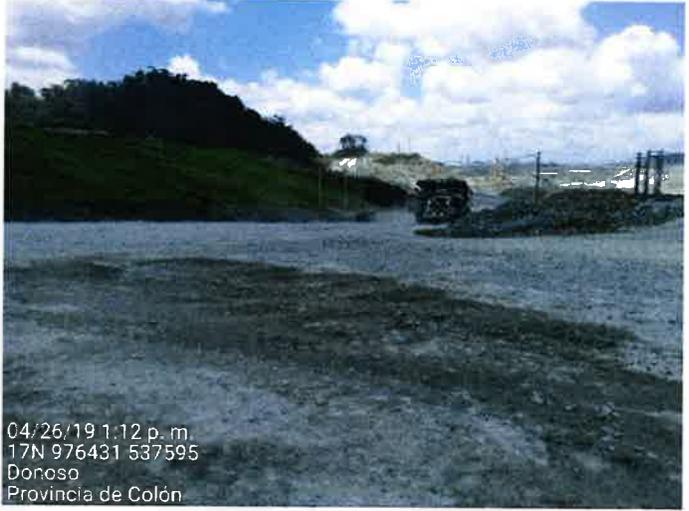
Información de la Inspección			
Proyecto:	Mina de Cobre Panamá	Fecha:	22 de abril al 03 de mayo del 2019
Hallazgo N° 6:	<ul style="list-style-type: none"> • INCUMPLIMIENTO 	Criterio	<ul style="list-style-type: none"> • Resolución IA-1210 de 2011 y su modificación Resolución IA-871-2013 (PMA).
			<ul style="list-style-type: none"> • Compromiso 13090
Descripción del Hallazgo:	Fotografía de evidencia:		
<p>Dentro del área de extracción de material del tajo abierto, específicamente en la intersección hacia el acopio de baja Ley, no se observó señalización, en cuanto a entrada o salida de equipo pesado o liviano, señales de alto o ceda el paso, representando un incumplimiento al estudio de impacto ambiental.</p>

<p>04/26/19 1:12 p. m. 17N 976431 537595 Donoso Provincia de Colón</p>		
	<p><i>Fig. 6.1. No se observó señalización, en cuanto a entrada o salida de equipo pesado o liviano, señales de alto o ceda el paso.</i></p>

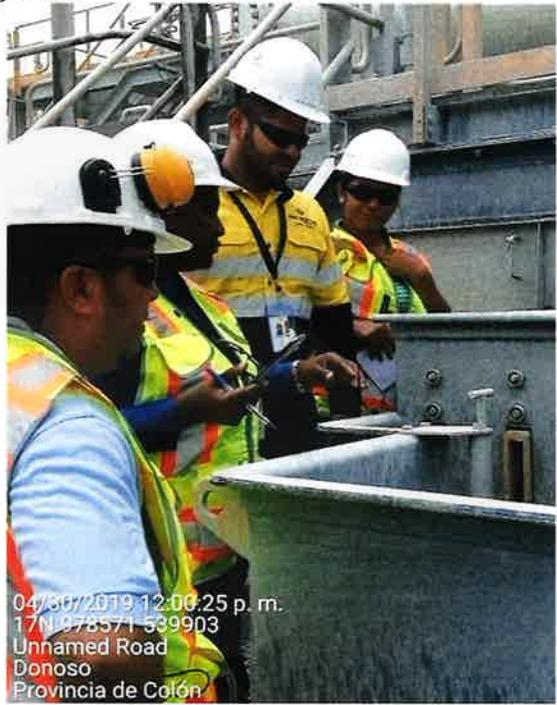
Información de la Inspección			
Proyecto:	Mina de Cobre Panamá	Fecha:	22 de abril al 03 de mayo del 2019
Hallazgo N° 7:	<ul style="list-style-type: none"> INCUMPLIMIENTO 	Criterio	<ul style="list-style-type: none"> Resolución IA-1210 de 2011 y su modificación Resolución IA-871-2013 (PMA). Resolución N° 124 (De 20 de marzo de 2001) "Aprobar el Reglamento Técnico DGNTI-COPANIT 43-2001 Higiene y Seguridad industrial".
Descripción del Hallazgo:			Fotografía de evidencia:
<p>Personal de la empresa que trabaja en la Planta de Flotación, permite que el personal de diversas instrucciones de gobierno, ingresen al área de proceso sin equipo de protección personal (mascarilla), esto representa un riesgo para la salud de las personal debido a que en esto momentos se están realizando pruebas de control de calidad en cuanto a la dosis correcta de químico (SIPX(Sodium Isopropyl Xanthate), Formula: C₄H₇NaOS₂; MIBC(Methyl Isobutyl Carbinol, Formula: C₆H₁₄O₄; Cal, Formula: Ca(OH)₂.) versus el material que proceso.</p>

<p>04/30/2019 12:00:25 p. m. 17N 978571 539903 Unnamed Road Donoso Provincia de Colón</p> <p><i>Fig. 7.1. Personal sin equipo de protección personal en planta de flotación.</i></p>

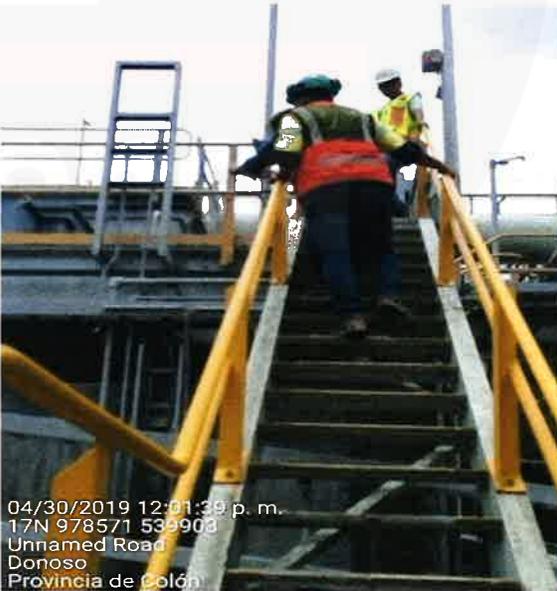
<p>04/30/2019 12:01:39 p. m. 17N 978571 539903 Unnamed Road Donoso Provincia de Colón</p> <p><i>Fig. 7.2. Personal dentro del proceso de separación de minerales.</i></p>

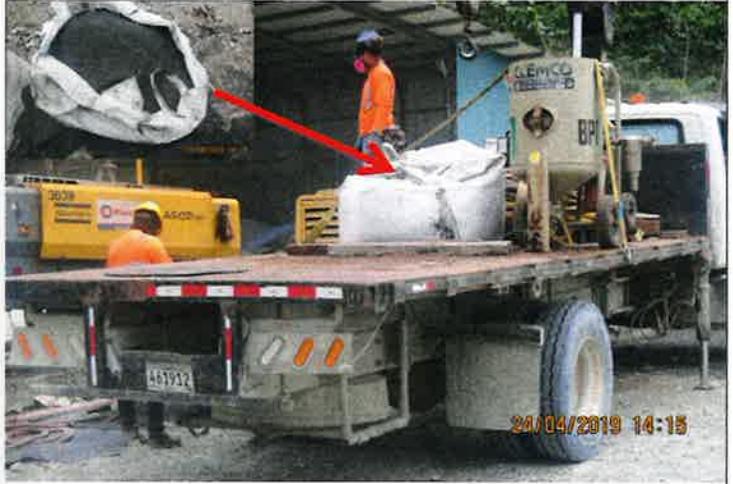
Información de la Inspección			
Proyecto:	Mina de Cobre Panamá	Fecha:	22 de abril al 03 de mayo del 2019
Hallazgo N° 8:	<ul style="list-style-type: none"> INCUMPLIMIENTO 	Criterio	<ul style="list-style-type: none"> Resolución IA-1210 de 2011 y su modificación Resolución IA-871-2013 (PMA).
			<ul style="list-style-type: none"> Compromiso 13131
Descripción del Hallazgo:		Fotografía de evidencia:	
<p>Durante la visita por el Área 22 del proyecto, se evidenció el almacenamiento de residuos de Sand Blasting, esparciendo partículas de estas por los suelos.</p> <p>Debido a que este material contiene residuos metálicos, no se evidenció medida de mitigación para el control de partículas.</p>

<p>04/24/2019 20:54:10 17N 978423, 538467</p>	
		<p>Fig. 8.1. Bolsas donde se almacenan los residuos de Sand Blasting</p>	
		<p>Fig. 8.2. Vistas de partículas de Sand Blasting esparcidas por el suelo – Coordenadas (538467E, 978423N).</p>

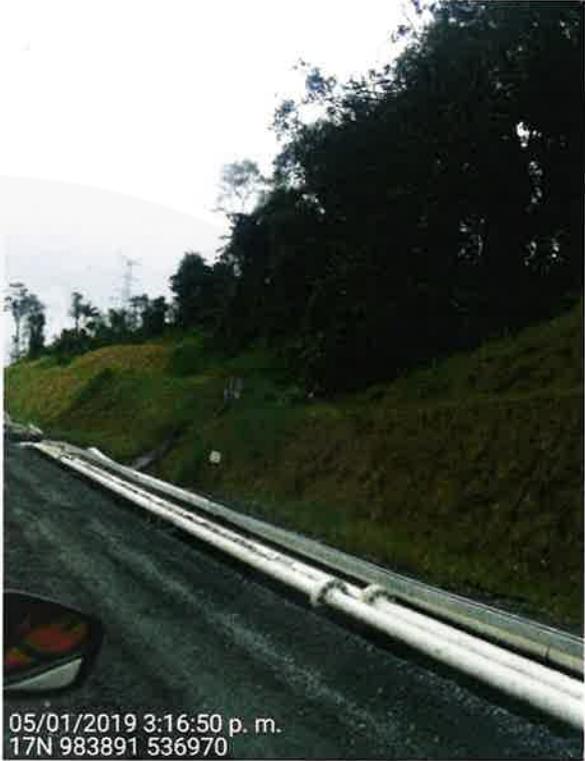
Información de la Inspección			
Proyecto:	Mina de Cobre Panamá	Fecha:	22 de abril al 03 de mayo del 2019
Hallazgo N° 9:	<ul style="list-style-type: none"> INCUMPLIMIENTO 	Criterio	<ul style="list-style-type: none"> Resolución IA-1210 de 2011 y su modificación Resolución IA-871-2013 (PMA). Compromiso 13012
Descripción del Hallazgo:		Fotografía de evidencia:	
<p>En las tuberías que van paralelas a la vía que conduce al Puerto, carece de medida protección contra choque o ruptura; por esta carencia de seguridad pone más en riesgo el Río del Medio que es afluente del Río Caimito, así como también de la fauna en la zona; esto de darse una ruptura por choque de vehículo en la tubería de combustible, agua reutilizada o el concentrado de material. Esta medida también representa un incumplimiento a la normativa ambiental vigente.</p>

<p><i>Fig. 9.1. Tuberías que conducen de área de Mina a Puerto.</i></p>

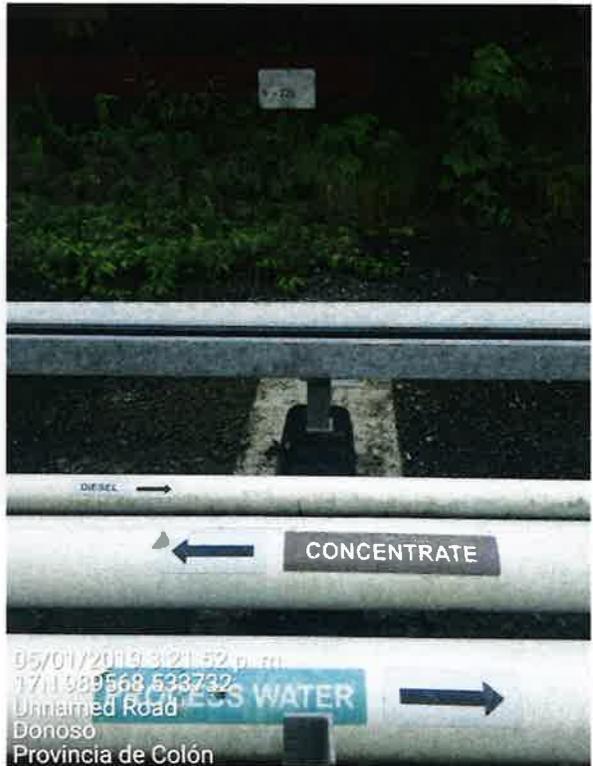
<p><i>Fig. 9.2. Etiqueta con el contenido de cada tubería.</i></p>

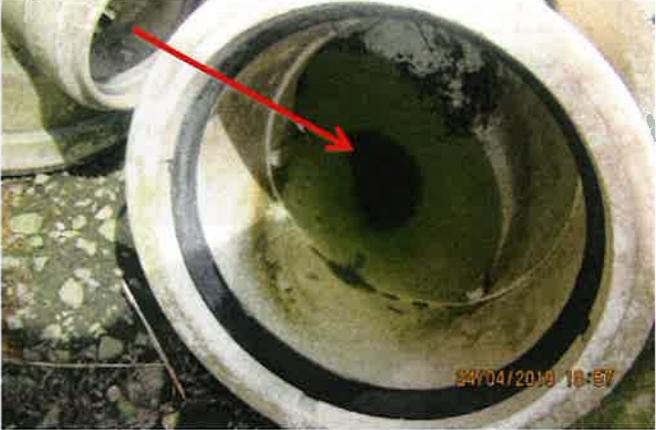
Información de Hallazgo			
Proyecto:	Mina de Cobre Panamá	Fecha:	22 de abril al 03 de mayo del 2019
Hallazgo N° 10: <ul style="list-style-type: none"> INCUMPLIMIENTO 		Criterio Técnico	<ul style="list-style-type: none"> Resolución DIEORA 0871 de 5 de diciembre de 2013 que modifica la Resolución DIEORA IA-1210-2011, del 28 de diciembre de 2011. Compromiso 13072. Ley No. 33 de 1997, mediante la cual se establece las normas para control de vectores.
Descripción del Hallazgo: <p>En los sitios de almacenamiento de materiales para la construcción se evidenció agua estancada en algunos de los materiales, convirtiéndose como posibles criaderos de vectores.</p> <p>Los sitios recorridos con hallazgos similares son los siguientes:</p> <ul style="list-style-type: none"> ➤ Taller GMP ➤ Planta Concreto Botija ➤ Taller ULTRACLAS-HDV ➤ Taller FCC ➤ Taller EQUIMAC 			Fotografía de evidencia:

<p><i>Fig. N° 10.1. Almacenamiento de accesorios de tuberías con agua estancada.</i></p>

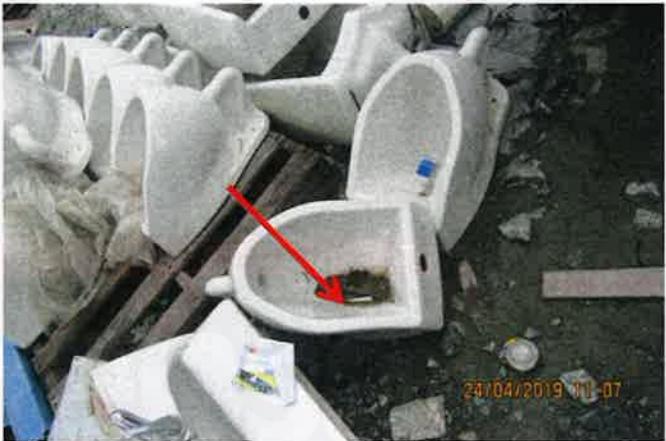
<p><i>Fig. N° 10.2. Almacenamiento de sanitarios al aire libre, con agua estancada.</i></p>

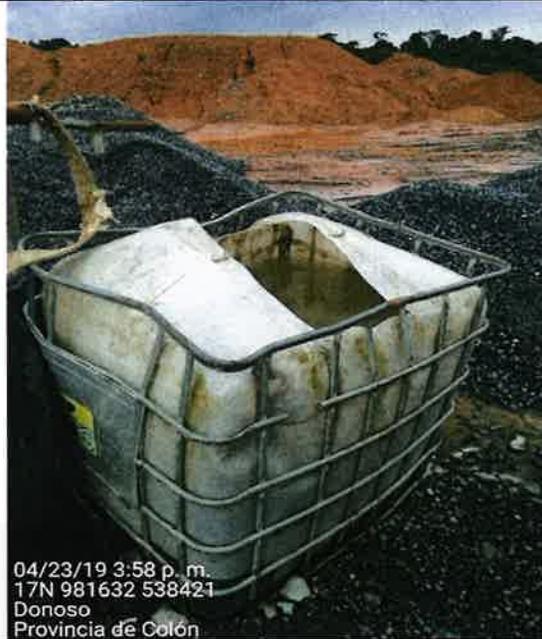
Fig. 10.3. En la inspección al taller de GMP, se evidenció agua estancada en un recipiente ubicado a la intemperie.

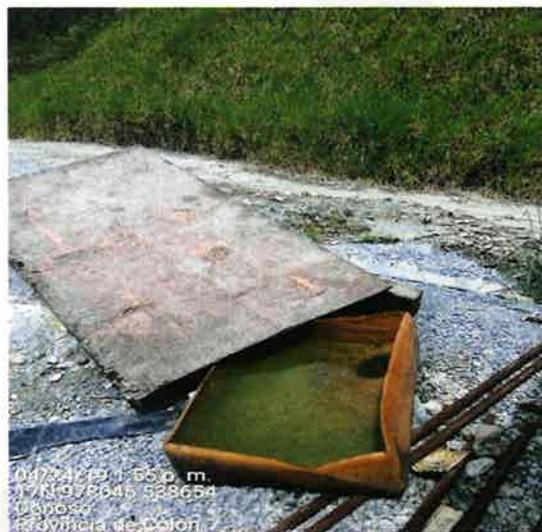
Fig. 10.4. Se evidencia agua estancada en el área de la Planta de Concreto de Botija.

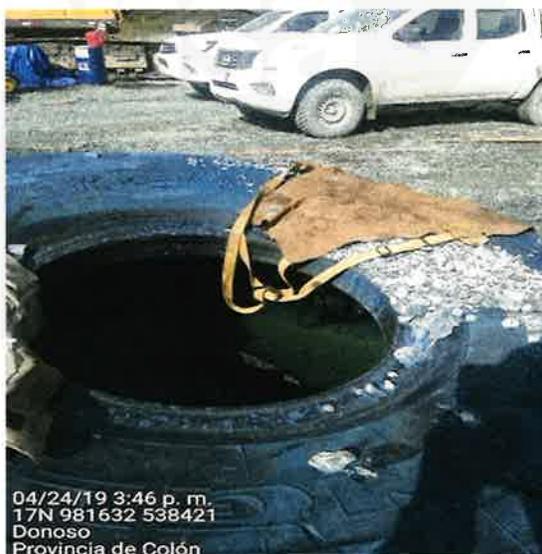
Fig. 10.5. En el área del taller FFC de Botija se evidenció agua estancada en llantas colocadas a la intemperie.

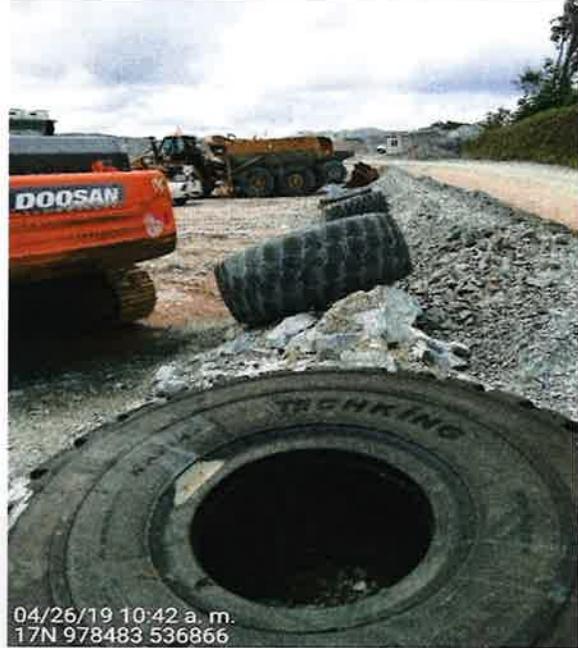
Fig. 10.6. Área de taller de mecánica EQUIMAC, se observó llantas de camiones articulados a la intemperie, llenos de agua.

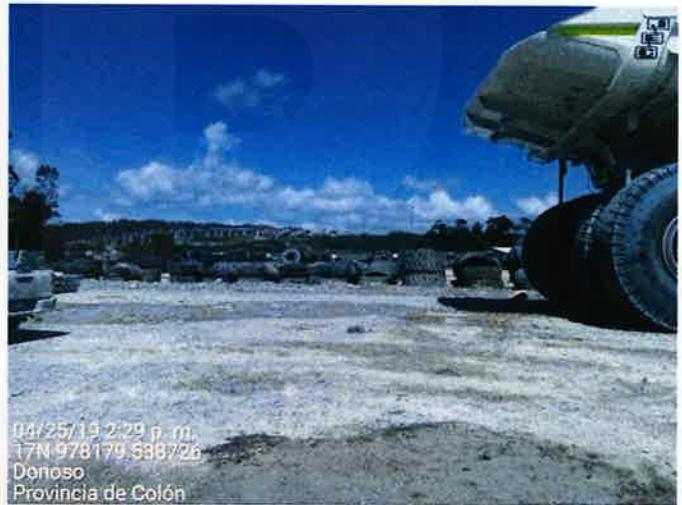
Fig. 10.7. En el patio del taller ULTRACLAS-HDV, se pudo evidenciar gran cantidad de llantas a la intemperie, sin lona para cubrirlas del agua y así evitar la proliferación de vectores nocivos a la salud.

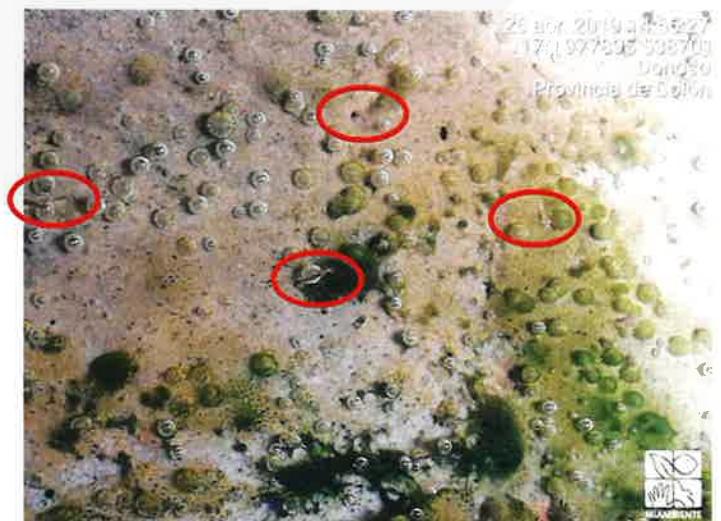
Fig. 10.8. Proliferación de larvas en tanques dentro de los talleres.

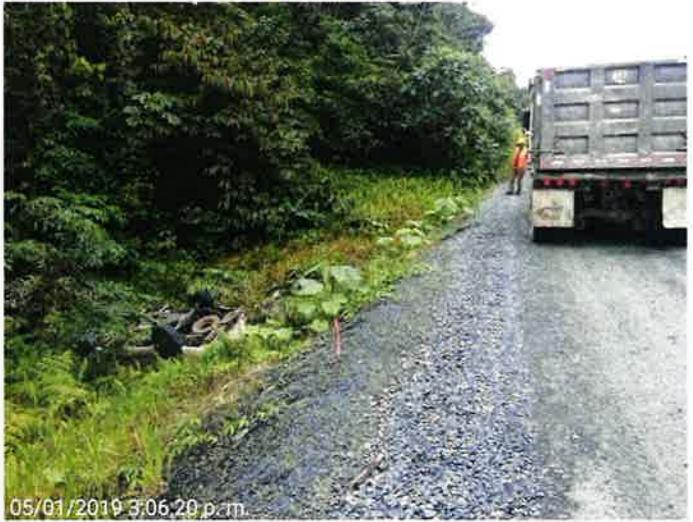
<p>05/01/2019 3:06:20 p.m.</p> <p><i>Fig. 11.1. Falta de berma de seguridad hacia Punta Rincon, Coordenada 13k+00. Vehiculo tipo Pickup volteado en una pendiente.</i></p>

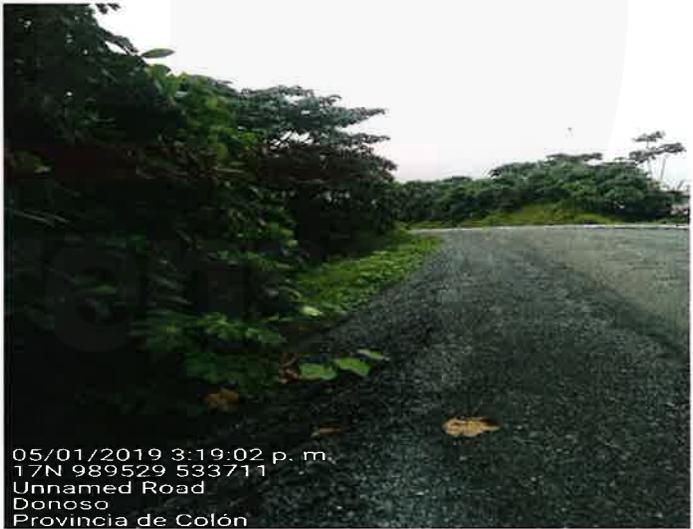
<p>05/01/2019 3:19:02 p. m. 17N 989529 533711 Unnamed Road Donoso Provincia de Colón</p> <p><i>Fig. 11.2. Falta de berma de seguridad hacia Punta Rincon, 12k+750 y 9k+00.</i></p>

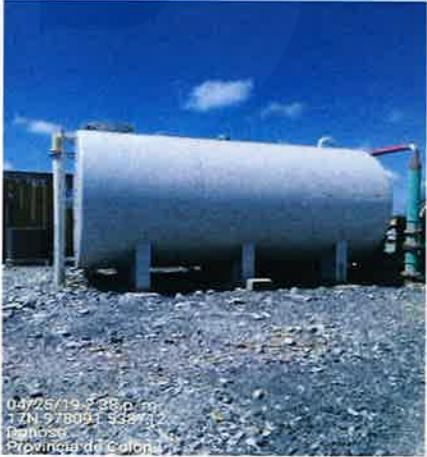
<p><i>Fig. N° 12.1. En el perímetro del taller Botija se pudo evidenciar un tanque cilíndrico de color blanco sin su debida identificación.</i></p>

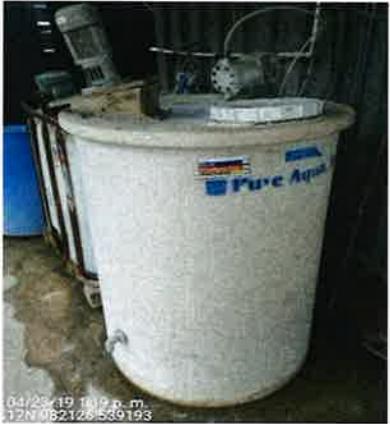
<p><i>Fig. N° 12.1. En la inspección realizada a la planta de tratamiento de aguas residuales del campamento del TMF, se evidencio un recipiente cilíndrico con un producto químico, que no mantiene la numeración de peligrosidad en su etiqueta, según la MSDF.</i></p>

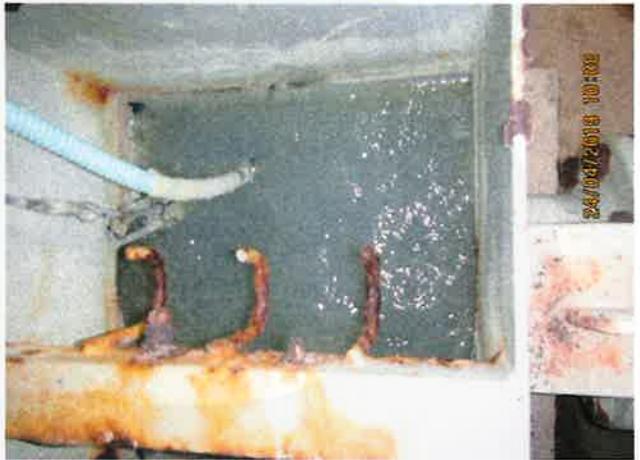
<p><i>Fig. N° 14.1. Vistas de la cámara de recolección de aguas de la planta de tratamiento del campamento Cobre donde el efluente da inicio a su recorrido por tuberías hacia su descarga final. – Coordenadas (WGS84 535165E, 982231N).</i></p>

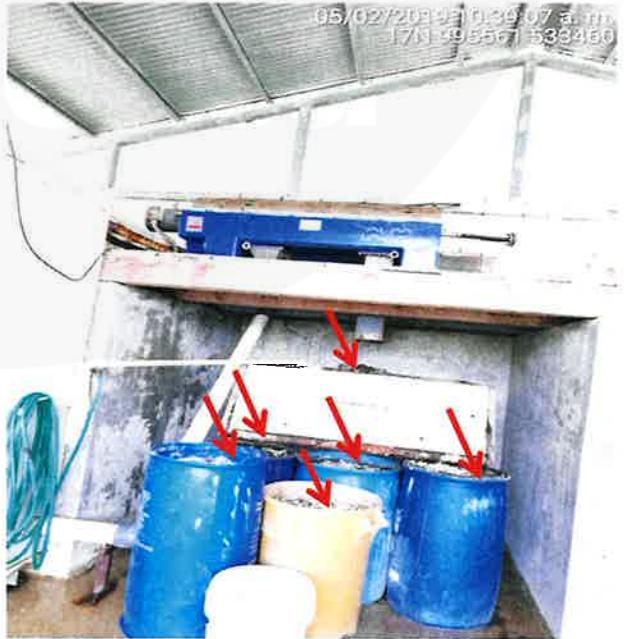
<p><i>Fig. N° 14.2. Vistas del almacenamiento de lodos en la Planta de Tratamiento GA.– Coordenadas (WGS84 533460E, 995561N).</i></p>

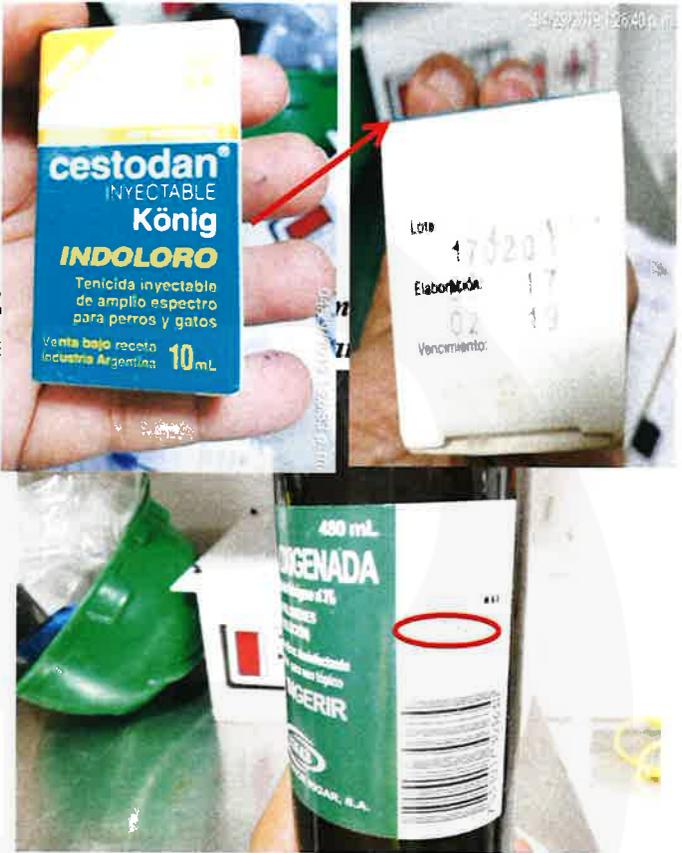
<p>Fig. N° 15.2. Evidencia de medicamentos próximos a vencer.</p>

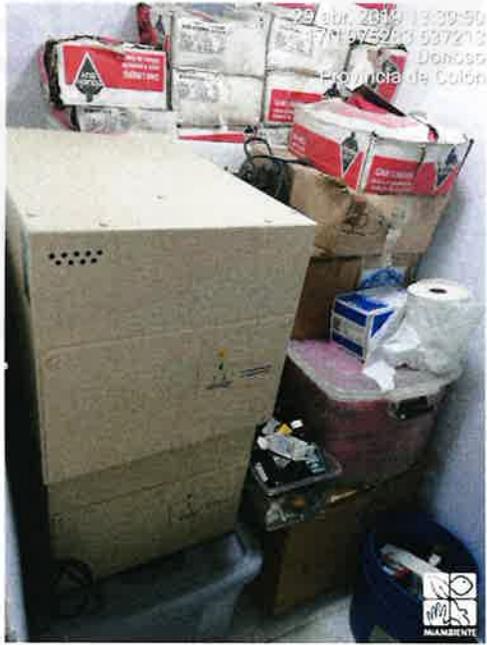
<p>Fig. N° 15.3. Máquina para esterilizar instrumentos fuera de funcionamiento.</p>

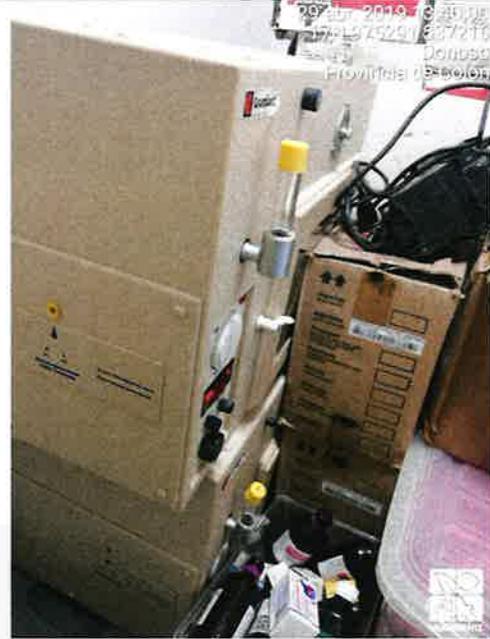
Fig. N° 15.4. Máquina para esterilizar instrumentos fuera de funcionamiento.

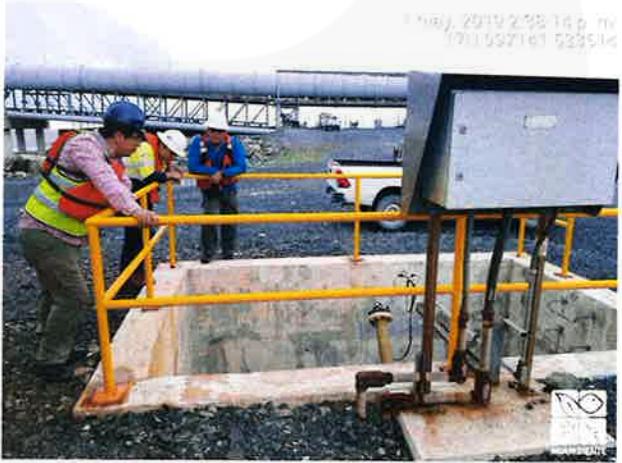
<p>Fig. N° 26.1. Sitio de muestreo adecuado previo a la descarga al mar, para tomar la muestra, y conocer las características reales del efluente proveniente de los procesos de la termoeléctrica.</p>

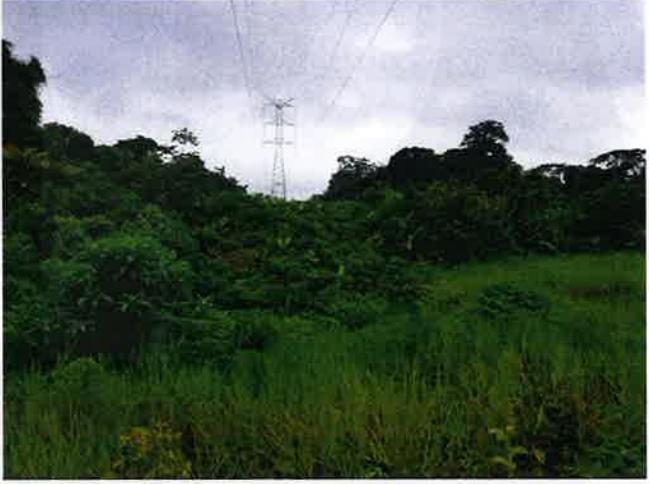
<p><i>Fig. 27.1. Se evidencia tramo 3, con intervención de la flora localizada sobre el cableado de la LTE.</i></p>
