**INFORME TÉCNICO N° 028-2019**

De Supervisión, Control y Fiscalización Ambiental al Estudio de Impacto Ambiental del proyecto "MINA DE COBRE PANAMÁ", del Promotor MINERA PANAMÁ, S.A.

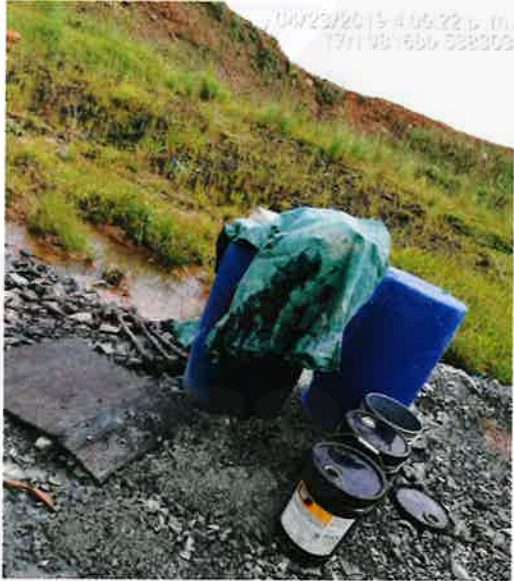
<b>Descripción del Hallazgo:</b>  Durante el recorrido por los diferentes frentes del proyecto específicamente en talleres de mantenimiento de equipo liviano, mediano y pesado, se observó presencia de manchas oscuras sobre el suelo descubierto, muchas de estas cercanas a los equipos rodantes descompuestos y en reparación.  De igual manera se evidenció tanques contenedores de sustancias químicas sin tinas de contención en caso de derrames.  Los sitios recorridos con hallazgos similares son los siguientes: <ul style="list-style-type: none"> <li>➤ Área 72</li> <li>➤ Taller de Soldadura</li> <li>➤ Taller GMP</li> <li>➤ Taller Grupo Tusa</li> <li>➤ Taller Comagro</li> <li>➤ Taller FCC</li> <li>➤ Stracon principal</li> <li>➤ Taller de Equipo Mediano</li> <li>➤ Taller de Ultraclase</li> <li>➤ MineQuip</li> <li>➤ Equimaq</li> <li>➤ Gonzalillo</li> <li>➤ Área de disposición de desechos.</li> </ul>			<b>Fotografía de evidencia:</b>

<p><i>Fig. N° 1.1. Tanques con derivados de hidrocarburos de capacidad de cinco (5) y cincuenta y cinco (55) galones, y parte del contenido ya derramado.</i></p>

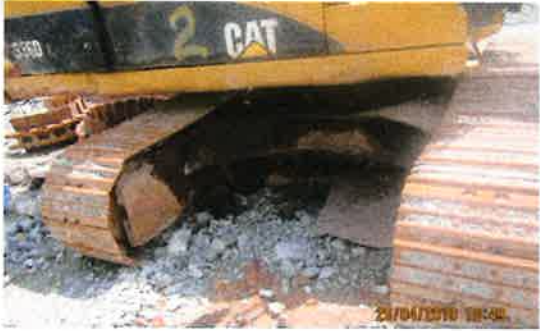
<p><i>Fig. N° 1.2. Vistas de equipo pesado alterando las características del suelo con sustancias derivadas de hidrocarburos.</i></p>

En los sitios ya mencionados no se observó la implementación de medidas de remediación del suelo por los derrames de sustancias químicas o derivados de hidrocarburos, de igual manera no contaban con el kit para control de derrames en el área de trabajo.

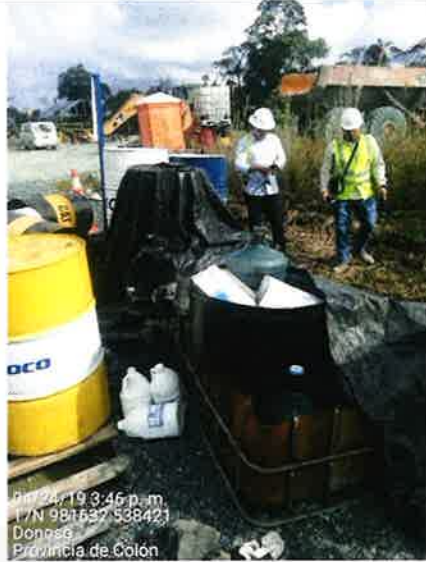
**Fig. 1.3.** En el área del taller COMAGRO, se evidenció derrame de hidrocarburo en el suelo.

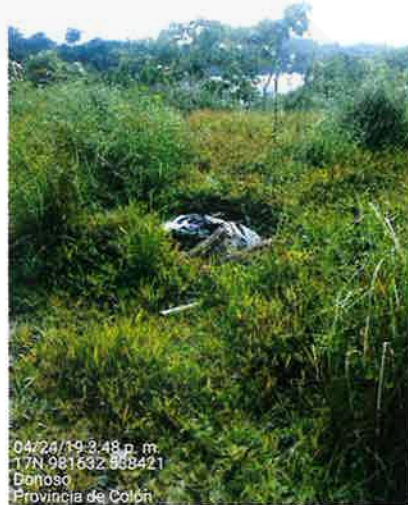
**Fig. 1.4.** A un costado del taller de FCC, en el área de la hierba se pudo evidenciar desechos sólidos contaminados con hidrocarburo, en contacto directo con el suelo.

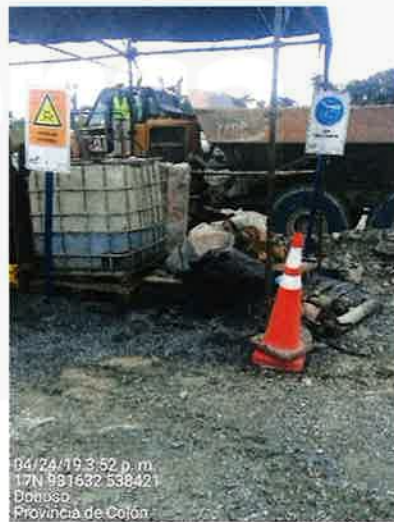
**Fig. 1.5.** En el área del taller FCC se pudo evidenciar, que el área de almacenamiento de los desechos peligrosos, no contaba con berma de contención secundaria.

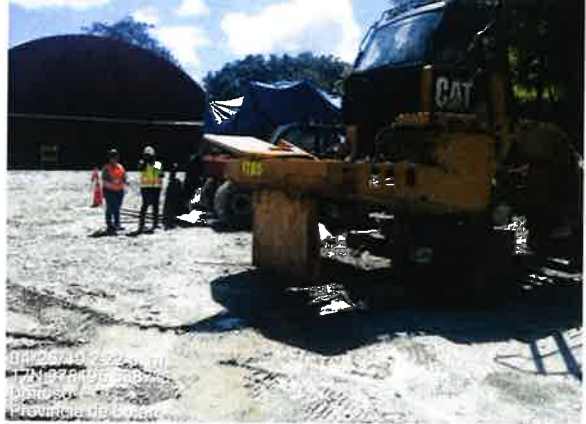
**Fig. 1.6.** En el patio del taller KALTIRE, se evidencio derrame de hidrocarburo en el suelo, en un equipo pesado dañado y que es utilizado para piezas.

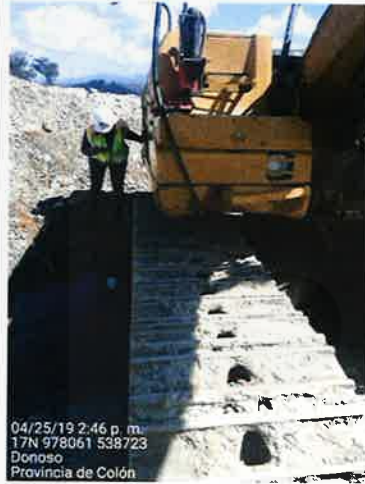
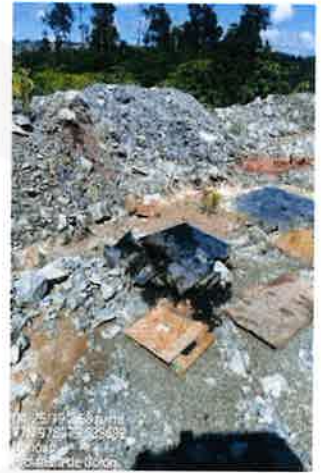
**Fig. 1.7 y 1.8.** En el patio del taller Botija se observó un derrame de hidrocarburo en el suelo, producto de un desperfecto mecánico de un equipo pesado.

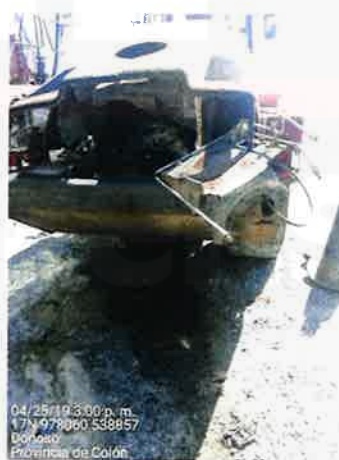
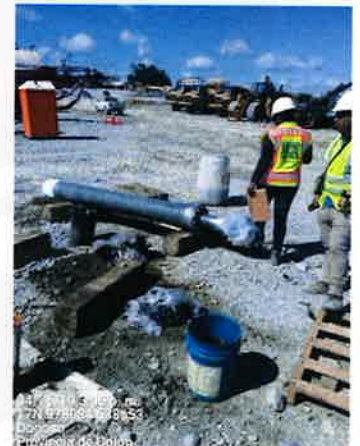
**Fig. 1.9 y 1.10.** En el área del patio operativo del taller Botija, se observó derrame de hidrocarburo en el suelo.

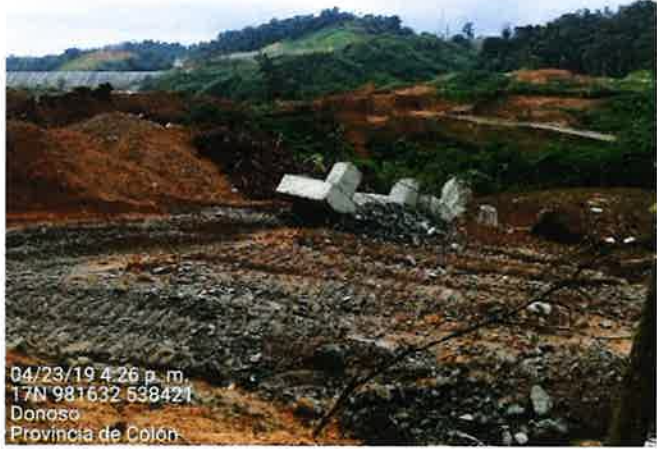
**Fig. 2.3.** En el área de Botadero del TMF, se evidenció la disposición de material tipo plástico (tuberías Plásticas), caliche, acero de construcción.

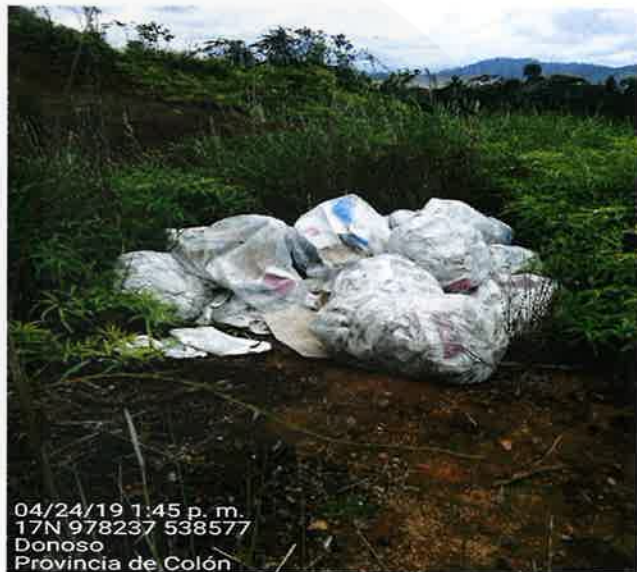
**Fig. 2.4.** Detrás de los baños de la planta de concreto de Botija se evidenció gran cantidad de desechos sólido amontonado entre la hierba.

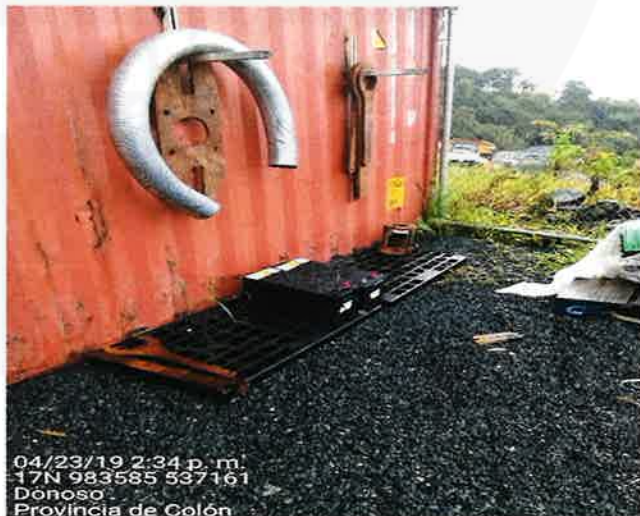
**Fig. 2.5.** En la inspección realizada al Taller TMF, se evidenció batería de equipo pesado (Camiones) sin medida de contención secundaria y a la intemperie a la lluvia.

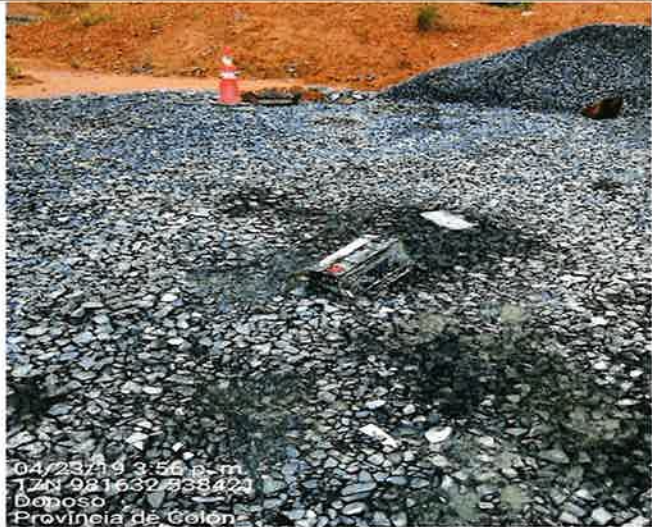
**Fig. 2.6.** En la inspección al taller del Grupo TUSA, se evidencio batería sin medida de contención secundaria y en contacto directo con el suelo y a la intemperie.

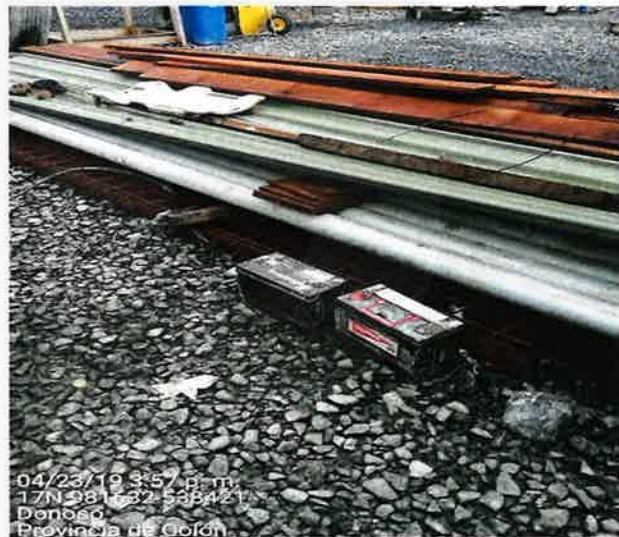
**Fig. 2.7.** En la inspección al taller del GMP, se evidencio batería sin medida de contención secundaria y en contacto directo con el suelo y a la intemperie.

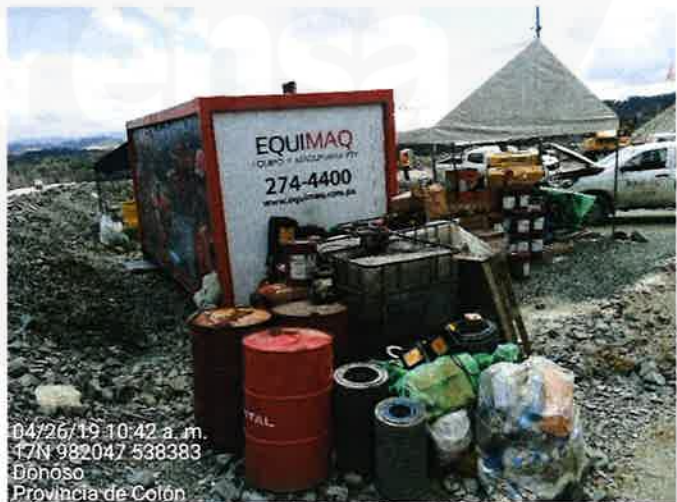
**Fig. 2.8.** En el área del taller de mecánica EQUIMAC, se observó almacenamiento inadecuado de recipiente con aceite sin medidas de contención secundaria y colocada a la intemperie.

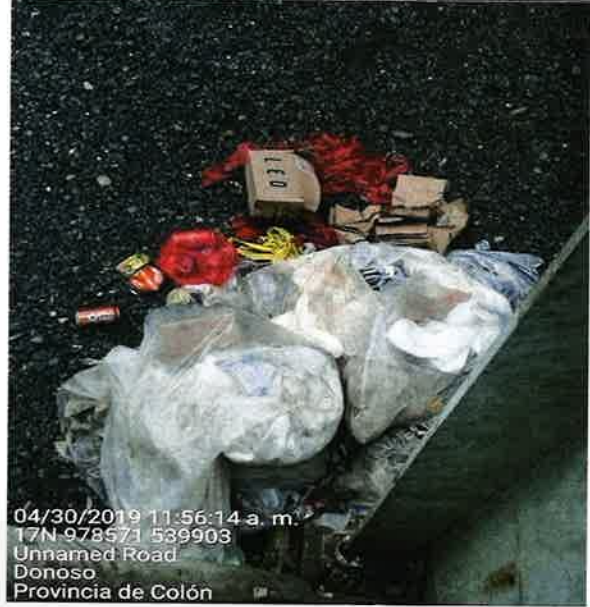
*Fig. 2.9. En el área de la Planta de Proceso se observó desechos sólidos comunes, amontonados en una esquina, sin contar con recipientes adecuados para su almacenamiento.*

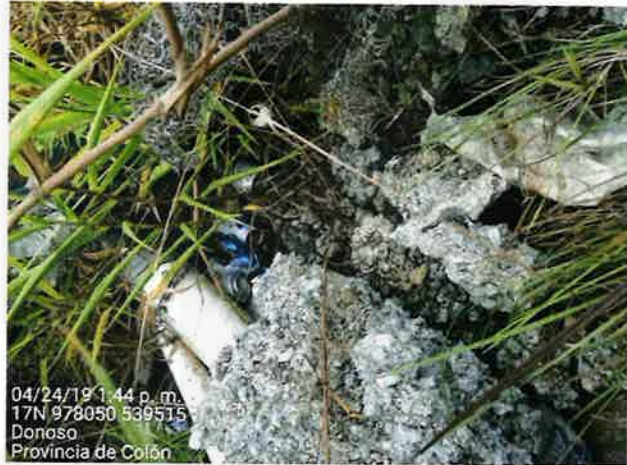
*Fig. 2.10. A lado posterior de la planta de concreto de Botija, se pudo evidenciar latas de cerveza tiradas en el suelo.*

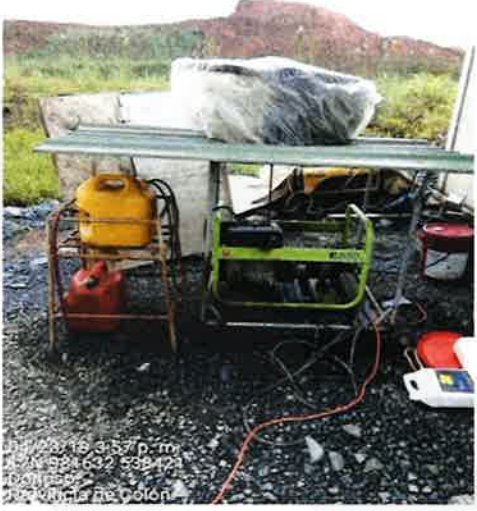
Información de la Inspección			
<b>Proyecto:</b>	Mina de Cobre Panamá	<b>Fecha:</b>	22 de abril al 03 de mayo del 2019
<b>Hallazgo N° 4:</b>	<ul style="list-style-type: none"> <li><b>INCUMPLIMIENTO</b></li> </ul>	<b>Criterio</b>	<ul style="list-style-type: none"> <li>Resolución IA-1210 de 2011 y su modificación Resolución IA-871-2013 (PMA).</li> <li>Reglamento Técnico DGNTI-COPANIT 43-2001 Higiene y Seguridad industrial”</li> </ul>
<b>Descripción del Hallazgo:</b>		<b>Fotografía de evidencia:</b>	
<p>Durante la inspección al Taller de GMP, se observó un sistema inadecuado de suministro de combustible a una planta eléctrica en funcionamiento; esto representa un incumplimiento a la normativa ambiental vigente, en cuanto a utilizar conexiones que no forman parte de una planta eléctrica.</p>

<p><b>Fig. 4.1.</b> En la inspección al taller de GMP, se evidenció una planta eléctrica conectada a través de unas mangueras hacia un tanque improvisado de combustible.</p>

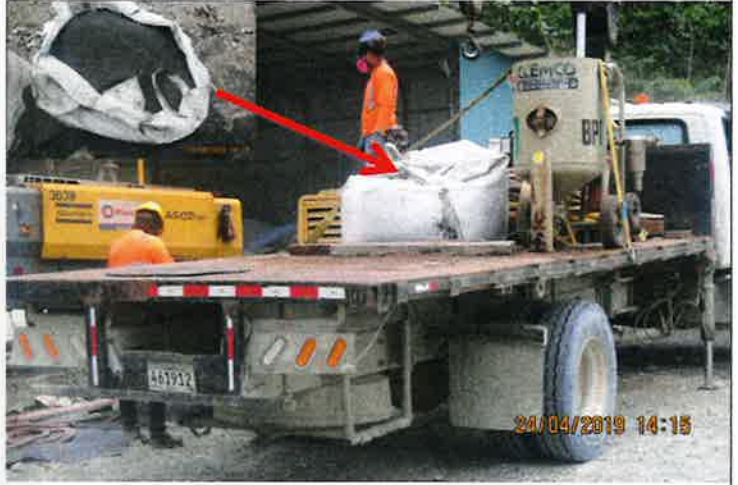
Información de la Inspección			
<b>Proyecto:</b>	Mina de Cobre Panamá	<b>Fecha:</b>	22 de abril al 03 de mayo del 2019
<b>Hallazgo N° 8:</b>	<ul style="list-style-type: none"> <li>INCUMPLIMIENTO</li> </ul>	<b>Criterio</b>	<ul style="list-style-type: none"> <li>Resolución IA-1210 de 2011 y su modificación Resolución IA-871-2013 (PMA).</li> </ul>
			<ul style="list-style-type: none"> <li>Compromiso 13131</li> </ul>
<b>Descripción del Hallazgo:</b>		<b>Fotografía de evidencia:</b>	
<p>Durante la visita por el Área 22 del proyecto, se evidenció el almacenamiento de residuos de Sand Blasting, esparciendo partículas de estas por los suelos.</p> <p>Debido a que este material contiene residuos metálicos, no se evidenció medida de mitigación para el control de partículas.</p>

<p><i>Fig. 8.1. Bolsas donde se almacenan los residuos de Sand Blasting</i></p>

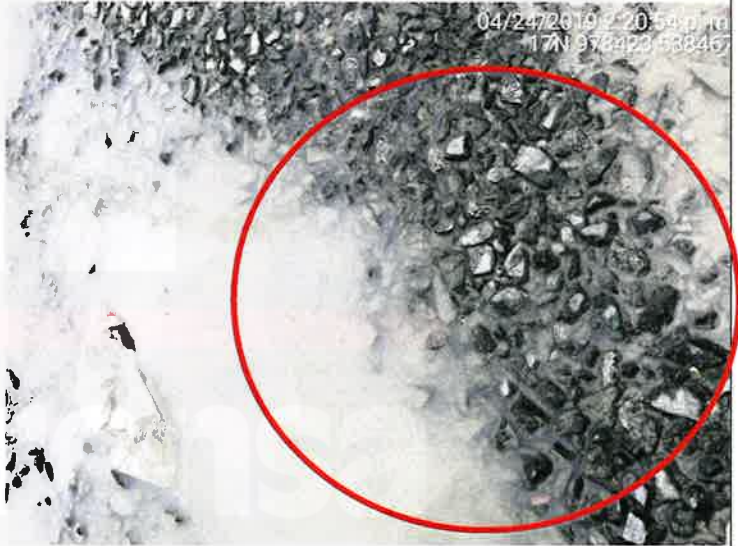
<p><i>Fig. 8.2. Vistas de partículas de Sand Blasting esparcidas por el suelo – Coordenadas (538467E, 978423N).</i></p>

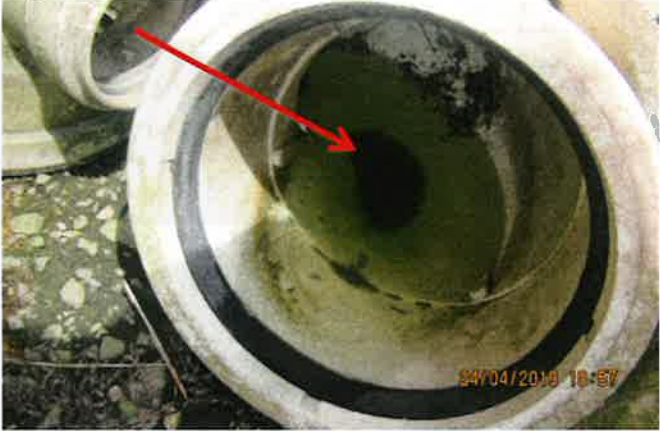
Información de Hallazgo			
<b>Proyecto:</b>	Mina de Cobre Panamá	<b>Fecha:</b>	22 de abril al 03 de mayo del 2019
<b>Hallazgo N° 10:</b> <ul style="list-style-type: none"> <li>INCUMPLIMIENTO</li> </ul>		<b>Criterio Técnico</b>	<ul style="list-style-type: none"> <li>Resolución DIEORA 0871 de 5 de diciembre de 2013 que modifica la Resolución DIEORA IA-1210-2011, del 28 de diciembre de 2011.</li> <li>Compromiso 13072.</li> <li>Ley No. 33 de 1997, mediante la cual se establece las normas para control de vectores.</li> </ul>
<b>Descripción del Hallazgo:</b> <p>En los sitios de almacenamiento de materiales para la construcción se evidenció agua estancada en algunos de los materiales, convirtiéndose como posibles criaderos de vectores.</p> <p>Los sitios recorridos con hallazgos similares son los siguientes:</p> <ul style="list-style-type: none"> <li>➤ Taller GMP</li> <li>➤ Planta Concreto Botija</li> <li>➤ Taller ULTRACLAS-HDV</li> <li>➤ Taller FCC</li> <li>➤ Taller EQUIMAC</li> </ul>			<b>Fotografía de evidencia:</b>

<p><i>Fig. N° 10.1. Almacenamiento de accesorios de tuberías con agua estancada.</i></p>

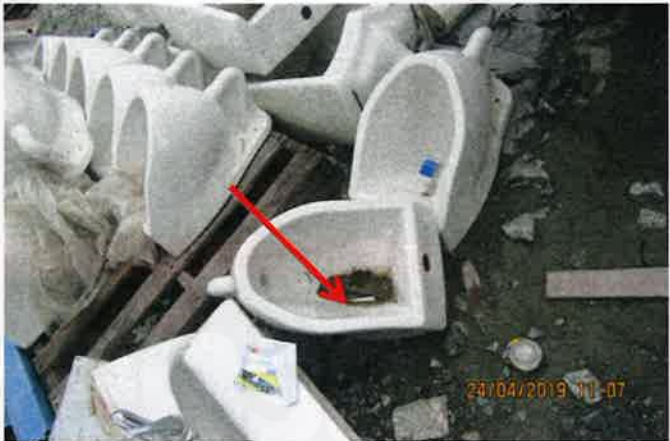
<p><i>Fig. N° 10.2. Almacenamiento de sanitarios al aire libre, con agua estancada.</i></p>

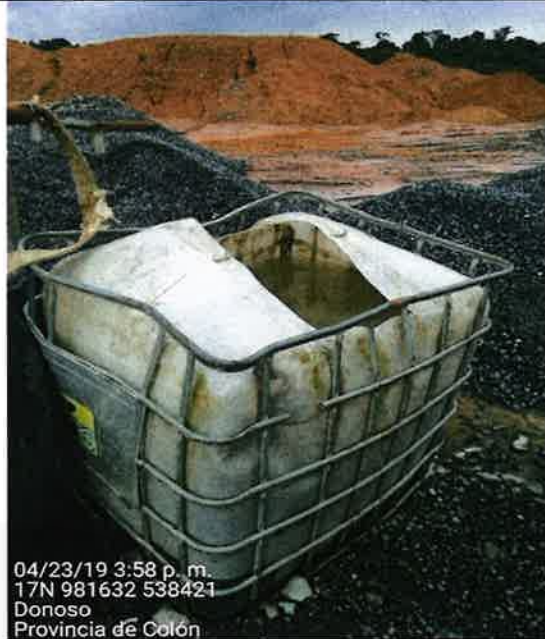
*Fig. 10.3. En la inspección al taller de GMP, se evidenció agua estancada en un recipiente ubicado a la intemperie.*

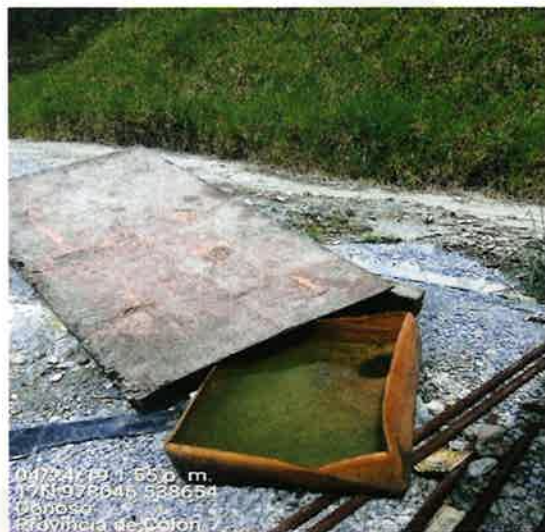
*Fig. 10.4. Se evidencia agua estancada en el área de la Planta de Concreto de Botija.*

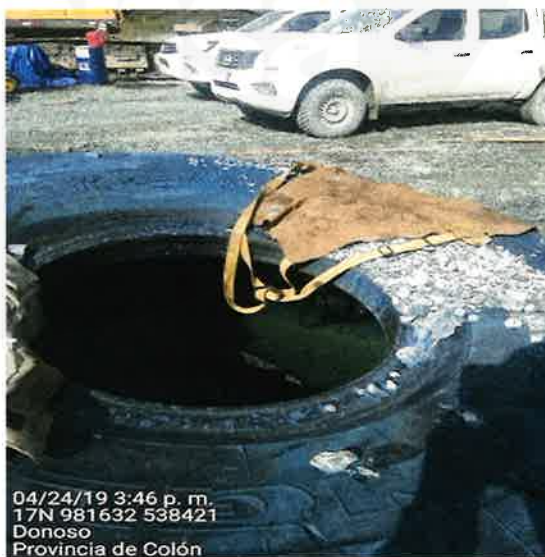
*Fig. 10.5. En el área del taller FFC de Botija se evidenció agua estancada en llantas colocadas en la intemperie.*

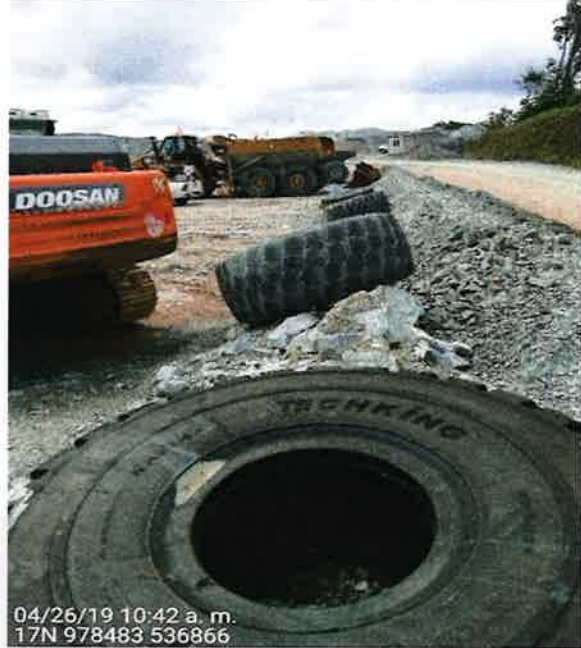
**Fig. 10.6.** Área de taller de mecánica EQUIMAC, se observó llantas de camiones articulados a la intemperie, llenos de agua.

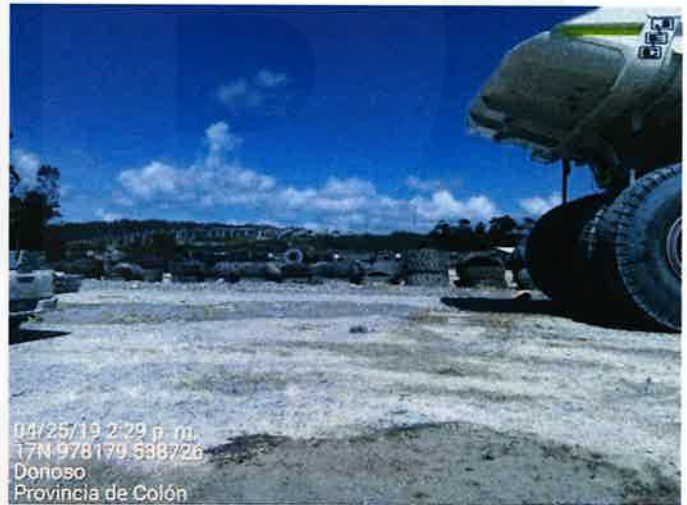
**Fig. 10.7.** En el patio del taller ULTRACLAS-HDV, se pudo evidenciar gran cantidad de llantas a la intemperie, sin lona para cubrirlas del agua y así evitar la proliferación de vectores nocivos a la salud.

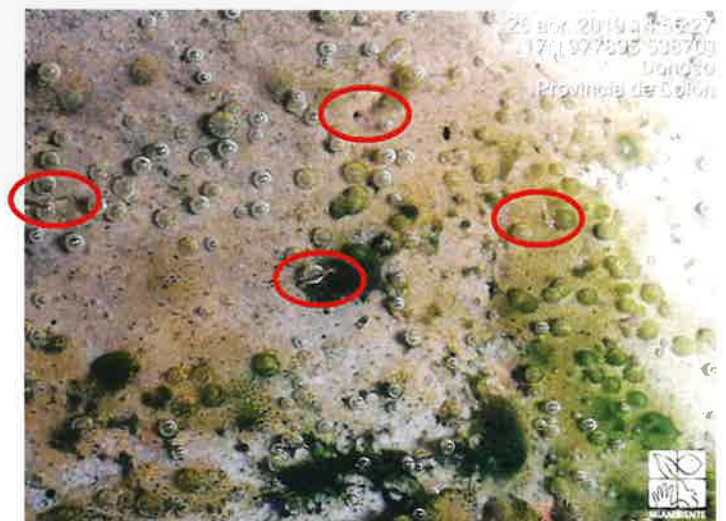
**Fig. 10.8.** Proliferación de larvas en tanques dentro de los talleres.

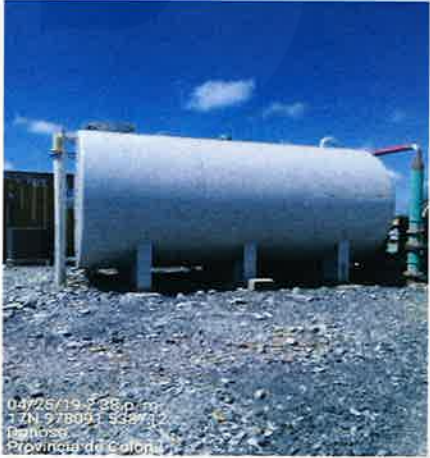
<b>Descripción del Hallazgo:</b> <p>En el recorrido de inspección por el área del Taller Botija y campamento TMF, se evidenció recipientes sin su debida rotulación que indique su contenido y peligrosidad, representando un incumplimiento al estudio de impacto ambiental y normativa ambiental vigente.</p>			<b>Fotografía de evidencia:</b>

<p><i>Fig. N° 12.1. En el perímetro del taller Botija se pudo evidenciar un tanque cilíndrico de color blanco sin su debida identificación.</i></p>

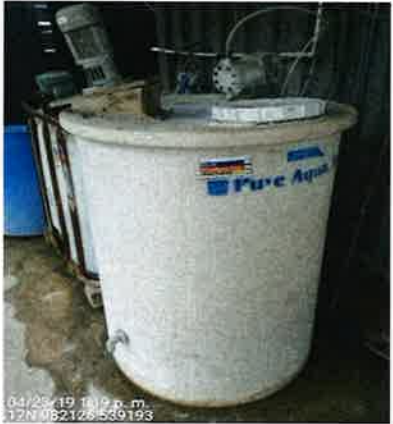
<p><i>Fig. N° 12.1. En la inspección realizada a la planta de tratamiento de aguas residuales del campamento del TMF, se evidencio un recipiente cilíndrico con un producto químico, que no mantiene la numeración de peligrosidad en su etiqueta, según la MSDF.</i></p>

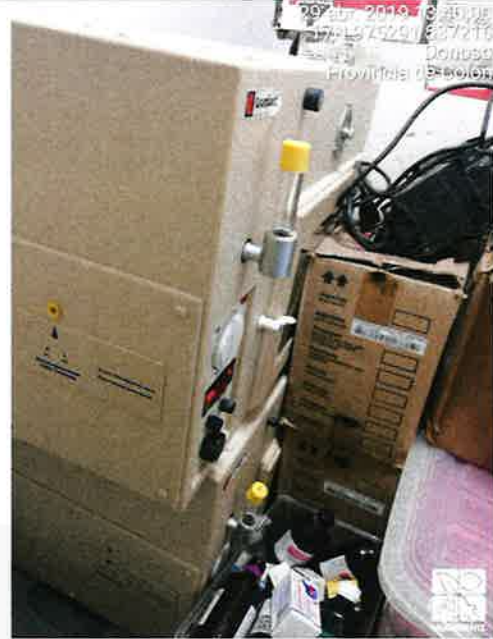
Fig. N° 15.4. Máquina para esterilizar instrumentos fuera de funcionamiento.

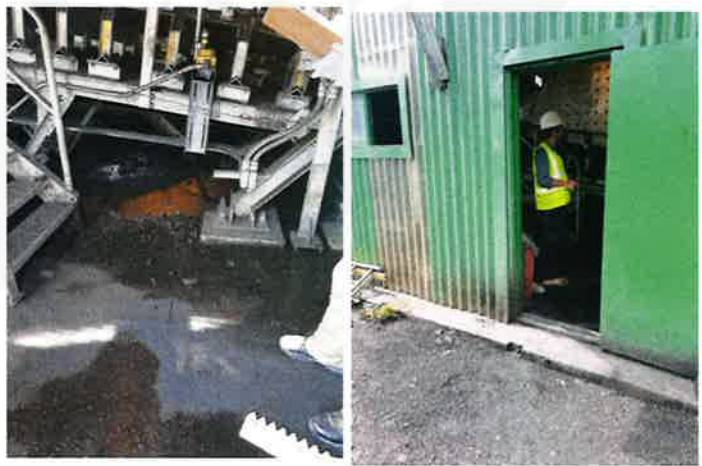
Información de Hallazgo			
<b>Proyecto:</b>	Mina de Cobre Panamá	<b>Fecha:</b>	22 de abril al 03 de mayo del 2019
<b>Hallazgo N° 16:</b>	<ul style="list-style-type: none"> <li><b>INCUMPLIMIENTO</b></li> </ul>	<b>Criterio Técnico</b>	<ul style="list-style-type: none"> <li>Resolución DIEORA-0871-2013 de 5 de diciembre de 2013 que modifica la Resolución DIEORA IA-1210-2011, del 28 de diciembre de 2011 Pág. 343 del EsIA</li> <li><b>Decreto Ejecutivo N° 2</b> “Por la cual se establece la norma ambiental de calidad de suelos para diversos usos”.</li> </ul>
<b>Descripción del Hallazgo:</b>		<b>Fotografía de evidencia:</b>	
<p>En el área del puerto, sitio centro de transferencia del carbón desde la galera a la Planta de Generación Eléctrica.</p> <p>Se observó fuera de la torre, la salida o escape sin control de los líquidos contenidos dentro de esta estructura, observándose una mancha oscura sobre el suelo.</p> <p>Dentro de la galera contenía en el suelo liquido acuoso, que se presume sea hidrocarburo con residuos de carbón, que sedimenta producto de la transferencia a la planta de generación eléctrica.</p>

<p>Fig. N° 16.1, 16.2. Vista del área de transferencia del carbón, desde la galera a la Planta de Generación Eléctrica.</p>

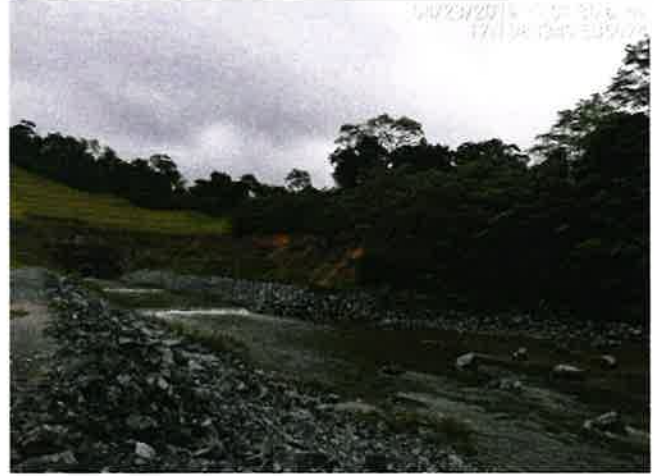
Fig. N° 24.3 Vistas de la salida del Túnel de Decantación – Coordenadas (WGS84 535074E, 983349N).

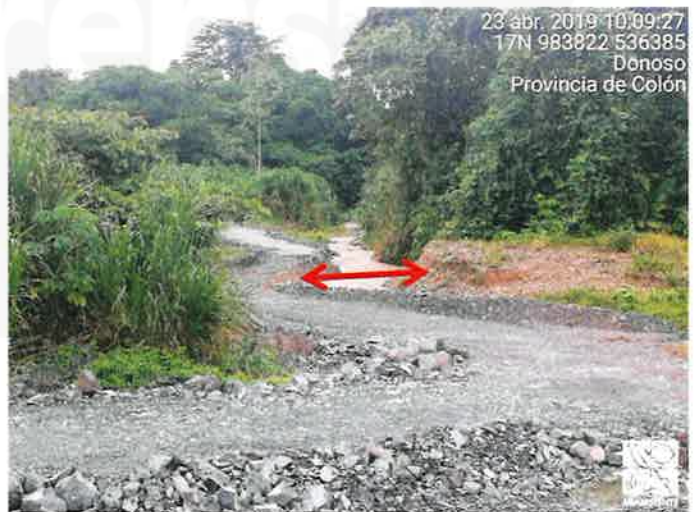
<p>23 abr. 2019 10:09:27 17N 983822 536385 Donoso Provincia de Colón</p>

Información de Hallazgo			
<b>Proyecto:</b>	Mina de Cobre Panamá	<b>Fecha:</b>	22 de abril al 03 de mayo del 2019
<b>Hallazgo N° 25:</b>	<ul style="list-style-type: none"> <li><b>INCUMPLIMIENTO</b></li> </ul>	<b>Criterio Técnico</b>	<ul style="list-style-type: none"> <li>Resolución DIEORA 0871 de 5 de diciembre de 2013 que modifica la Resolución DIEORA IA-1210-2011, del 28 de diciembre de 2011.</li> <li>Compromiso 13181.</li> <li>Ley No. 1 de 3 de febrero de 1994, “Por la cual se establece la legislación Forestal en la República de Panamá y se dictan otras disposiciones”.</li> </ul>
<b>Descripción del Hallazgo:</b>			<b>Fotografía de evidencia:</b>
<p>Durante el recorrido por el área de la poza 4 se pudo identificar que la misma solo almacenan agua de escorrentías que son arrastradas hacia el Río del Medio.</p> <p>Se pudo evidenciar la reducción del cauce del Río del Medio por arrastre de material pétreo por acción de las lluvias lo cual no se observó implementación de medidas de control para evitar el empuje de material.</p>

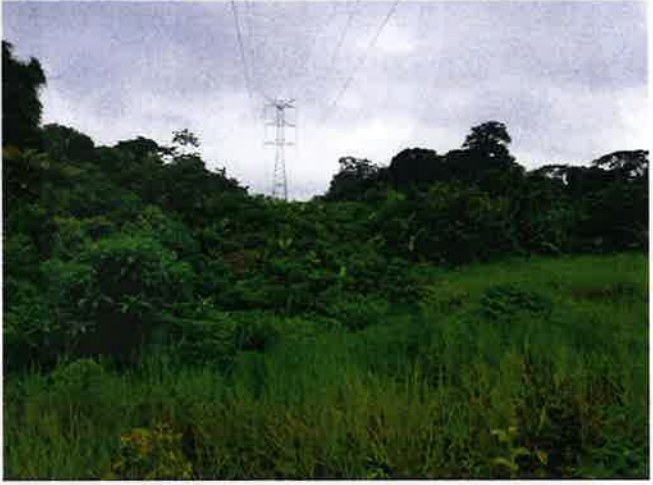
Información de Hallazgo			
<b>Proyecto:</b>	Mina de Cobre Panamá	<b>Fecha:</b>	22 de abril al 03 de mayo del 2019
<b>Hallazgo N° 27:</b> ➤ <b>INCUMPLIMIENTO</b>		<b>Criterio Técnico</b>	<ul style="list-style-type: none"> <li>Resolución DIEORA 0871 de 5 de diciembre de 2013 que modifica la Resolución DIEORA IA-1210-2011, del 28 de diciembre de 2011.</li> <li>Compromiso: 13060.</li> </ul>
<b>Descripción del Hallazgo:</b>  En la inspección de la línea de transmisión eléctrica (LTE), se observó que mantienen desbroce de la vegetación existente debajo de los cables de la LTE.  De acuerdo con el compromiso 13060, que menciona que las líneas pasaran sobre un hábitat natural intacto.

<p><i>Fig. 27.1. Se evidencia tramo 3, con intervención de la flora localizada sobre el cableado de la LTE.</i></p>

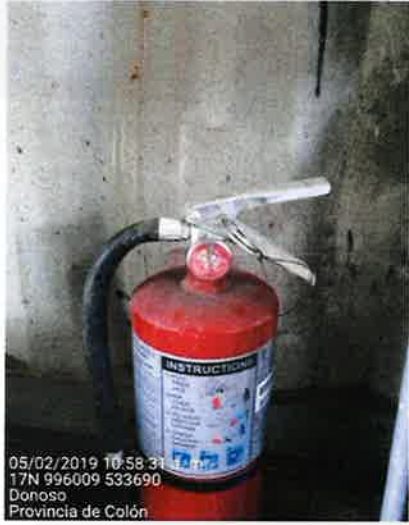
Información de la Inspección			
<b>Proyecto:</b>	Mina de Cobre Panamá	<b>Fecha:</b>	22 de abril al 03 de mayo del 2019
<b>Hallazgo N° 28:</b>		<b>Criterio</b>	<ul style="list-style-type: none"> <li>Resolución IA-1210 de 2011 y su modificación Resolución IA-871-2013 (PMA).</li> <li>Compromiso 13159.</li> <li>Resolución No. 277 de 26 de octubre de 1990 del Cuerpo de Bombero de Panamá, Sistemas de detección y alarmas de incendios. Extintores de incendio, Capítulo XIX.</li> </ul>
<ul style="list-style-type: none"> <li><b>OBSERVACIÓN</b></li> </ul>			
<b>Descripción del Hallazgo:</b>		<b>Fotografía de evidencia:</b>	
<p>Durante el recorrido por diferentes frentes de trabajo ubicados en el área de Punta Rincón, se observaron extintores en condiciones inapropiadas para su funcionamiento.</p> <p>De igual manera, los extintores no cuentan con la presión adecuada por lo que se evidencia la falta de mantenimiento.</p>

<p>05/02/2019 10:58:31          17N 996009 533690          Donoso          Provincia de Colón</p> <p><i>Fig. 28.1. Vistas del taller de mecánica en Punta Rincón.</i></p>

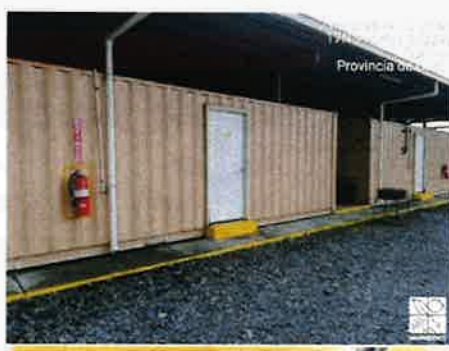
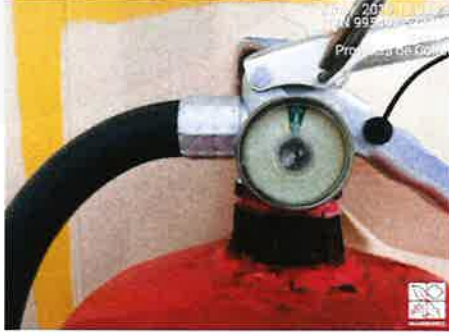
<p><i>Fig. 28.2. Vistas de extintor en el campamento GAP.</i></p>

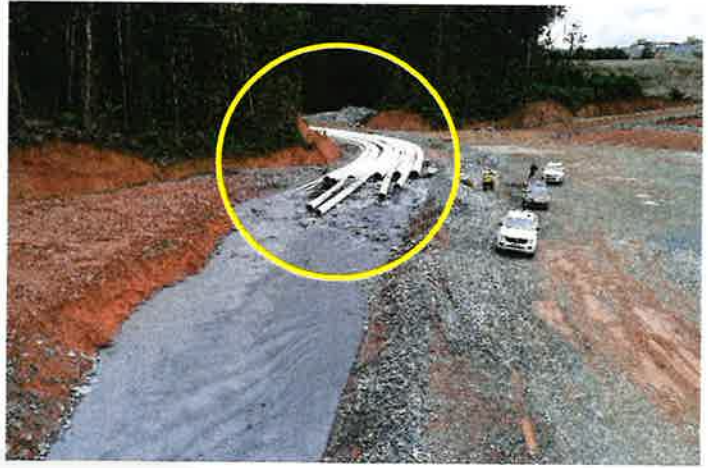
*Fig. N° 30.3.*

Información de Hallazgo			
<b>Proyecto:</b>	Mina de Cobre Panamá	<b>Fecha:</b>	22 de abril al 03 de mayo del 2019
<b>Hallazgo N° 30:</b>	<ul style="list-style-type: none"> <li><b>OBSERVACIÓN</b></li> </ul>	<b>Criterio Técnico</b>	<ul style="list-style-type: none"> <li>Resolución DIEORA-0871-2013 de 5 de diciembre de 2013 que modifica la Resolución DIEORA IA-1210-2011, del 28 de diciembre de 2011.</li> </ul>
<b>Descripción del Hallazgo:</b>		<b>Fotografía de evidencia:</b>	
<p>Se observó la descarga de aguas residuales de la Planta de proceso hacia el embalse del Rio del Medio, sin caracterización de descarga, la cual puede poner en riesgo el habitat circundante.</p> <p>Es importante mencionar que los químicos que están siendo utilizado en el proceso son SIPX (Sodium Isopropyl Xanthate), Formula: C<sub>4</sub>H<sub>7</sub>NaOS<sub>2</sub>; MIBC (Methyl Isobutyl Carbinol, Formula: C<sub>6</sub>H<sub>14</sub>O<sub>4</sub>; Cal, Formula: Ca(OH)<sub>2</sub>.</p>		  <p><b>Fig. N° 30.1.</b></p>   <p><b>Fig. N° 30.2.</b></p>

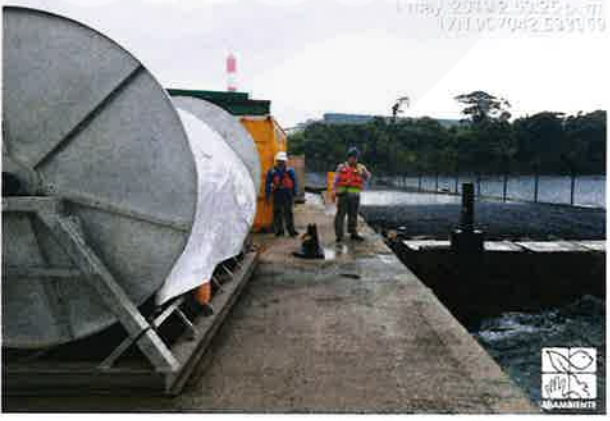
Información de Hallazgo			
<b>Proyecto:</b>	Mina de Cobre Panamá	<b>Fecha:</b>	22 de abril al 03 de mayo del 2019
<b>Hallazgo N° 32:</b>		<b>Criterio Técnico</b>	<ul style="list-style-type: none"> <li>Resolución DIEORA 0871 de 5 de diciembre de 2013 que modifica la Resolución DIEORA IA-1210-2011, del 28 de diciembre de 2011,</li> <li>Compromiso: 13144</li> </ul>
<ul style="list-style-type: none"> <li><b>OBSERVACIÓN</b></li> </ul>			
<b>Descripción del Hallazgo:</b>		<b>Fotografía de evidencia:</b>	
<p>Durante la visita campo pudimos evidenciar que la empresa cuenta con los equipos necesarios (embarcaciones, barreras contenedoras, entre otros), se han realizado charlas como se describe en el informe 3.24 para responder a derrames marinos producto de las labores inherentes al Puerto. Debemos señalar que aun cabe necesario contar con los protocolos de respuesta en caso tal que ocurra un incidente al momento de descargar el carbón o embarca el concentrado de cobre en la Terminal # 2.</p> <p>Ya que, aunque nos explicaron el proceso y los protocolos de seguridad de cómo se realizan estas maniobras, puede haber algún fallo mecánico o incendio en esta estructura robóticas que podría ocasionar que estos elementos se viertan al mar, lo</p>

<b>Fig. N° 32.1 Barreras contenedoras</b>

cual dependiendo de su densidad flotarían o se irían al fondo de la columna de agua.

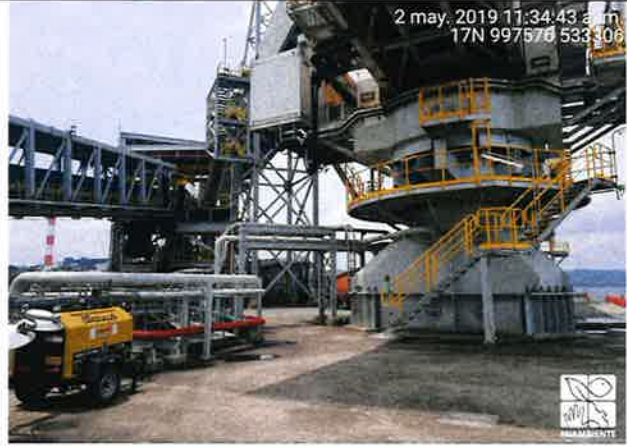
*Fig. N° 32.1. Terminal #2 del Puerto, área de embarque de concentrado de cobre y desembarque de carbón.*

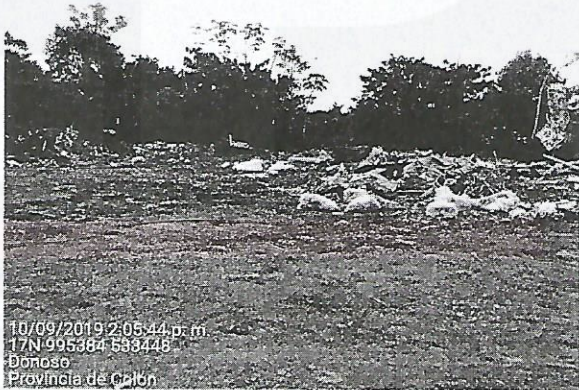
Información de la Inspección			
<b>Empresa</b>	Minera Panamá S.A	Fecha	09-10 de octubre 2019
<b>Hallazgo.2 Incumplimiento</b>	Criterio Técnico	Resolución DIEORA 0871 de 5 de diciembre de 2013 que modifica la Resolución DIEORA IA-1210-2011, del 28 de diciembre de 2011 Compromiso: 13085	
<p>En el recorrido de inspección por el área de Puerto (Punta Rincón) se puede evidenciar un área de depósito de desechos sólidos, sin un manejo adecuado como lo es la clasificación, incumpliendo en la resolución de aprobación del Estudio de Impacto Ambiental y la Resolución de aprobación.</p>

<p style="font-size: small;">10/09/2019 2:05:44 p.m. 17N 995384 533446 Donoso Provincia de Colón</p> <p><b>Foto N°2.</b> Vista de un depósito de desechos sólidos (Madera, plástico, cartón, acero, etc), en el área de puerto en Punta Rincón.</p>

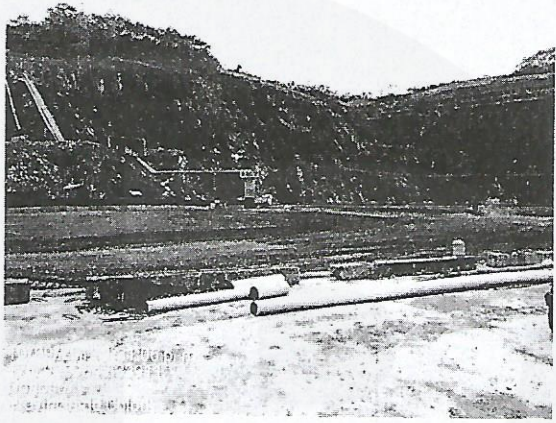
Información de la Inspección			
Empresa	Minera Panamá S.A	Fecha	09-10 de octubre 2019
Hallazgo.3 Incumplimiento	Criterio Técnico	Resolución DIEORA 0871 de 5 de diciembre de 2013 que modifica la Resolución DIEORA IA-1210-2011, del 28 de diciembre de 2011 Decreto Ley 35 de 22 de septiembre de 1966	
<p>En el recorrido de inspección por el área de Puerto (Punta Rincón), específicamente en el área de Depósito de cenizas, se evidencio la colocación de bombas y el bombeo hacia unos tanque de color verde llamado Tratamiento de lixiviación y que luego el agua está siendo utilizadas durante el proceso de la termoeléctrica, sin el permiso correspondiente.</p>

<p>Foto N°3. Vista del depósito de Cenizas y el sistema de captación de agua de filtración que es llevada a tanques de lixiviación para luego utilizarlos en el proceso de la termoeléctrica.</p>

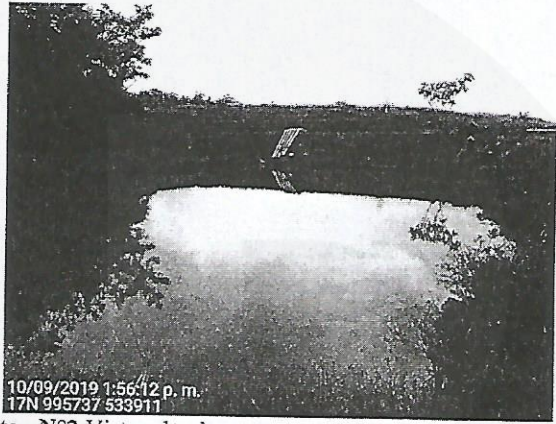
Información de la Inspección			
<b>Empresa</b>	Minera Panamá S.A	Fecha	09-10 de octubre 2019
<b>Hallazgo.2 Incumplimiento</b>	Criterio Técnico	Resolución DIEORA 0871 de 5 de diciembre de 2013 que modifica la Resolución DIEORA IA-1210-2011, del 28 de diciembre de 2011 Reglamento DGNTI-COPANIT 35-2000 Compromiso: 13186	
Durante la inspección en el área de Puerto (Punta Rincón) específicamente en la poza que recibe las aguas pluviales del área de almacenamiento de cenizas, se evidencia que el mismo, no cuenta con los permisos de descarga al cuerpo receptor (quebrada-río Caimito). El agua se mantenía con una coloración turbia.

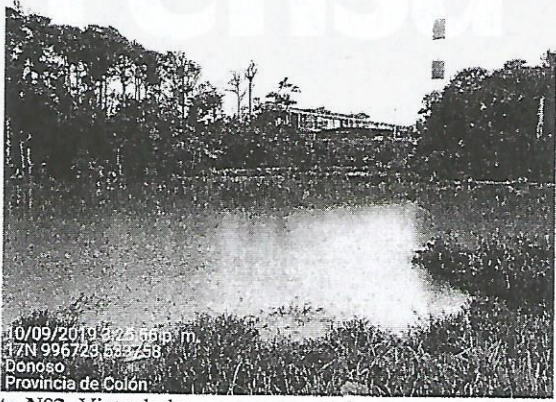
<p>10/09/2019 2:22:56 p. m. 17N 996723 532758 Donoso Provincia de Colón</p>

En el recorrido de inspección por el área de la Puerto, en Punta Rincón, específicamente en la poza N°1 (entrada principal de los trabajadores de Caimito) que recibe las aguas pluviales del área la termo-puerto, no se cuenta con permiso de descarga de aguas tratadas hacia quebrada existente que desemboca al mar. El agua mantenía una coloración gris oscura.
