OFICINA DE INVESTIGACIÓN DE ACCIDENTES AÉREOS (OFINVAA)

ACCID-005-HP1948BT-2022

INFORME PRELIMINAR

TÍTULO DEL EVENTO: ACCIDENTE/DESPRENDIMIENTO DE PUERTA DE CARGA
POSTERIOR AL DESPEGUE

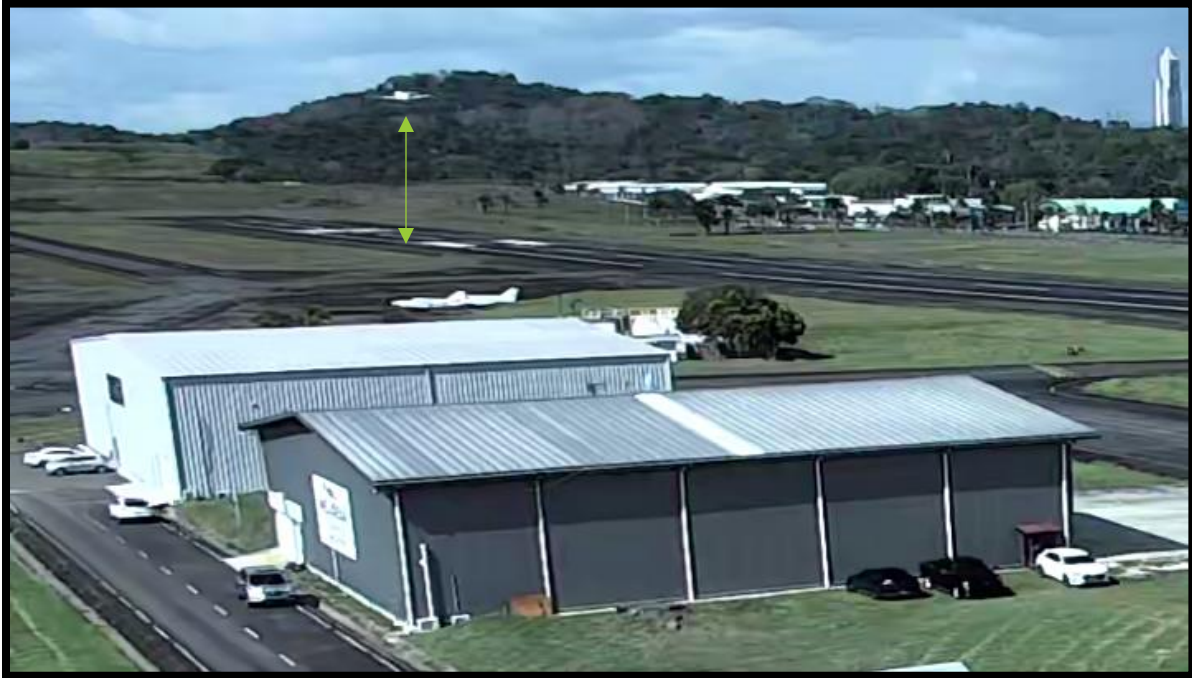
Figura 2. Aeronave HP-1948BT durante despegue en la pista 19 del MPMG.

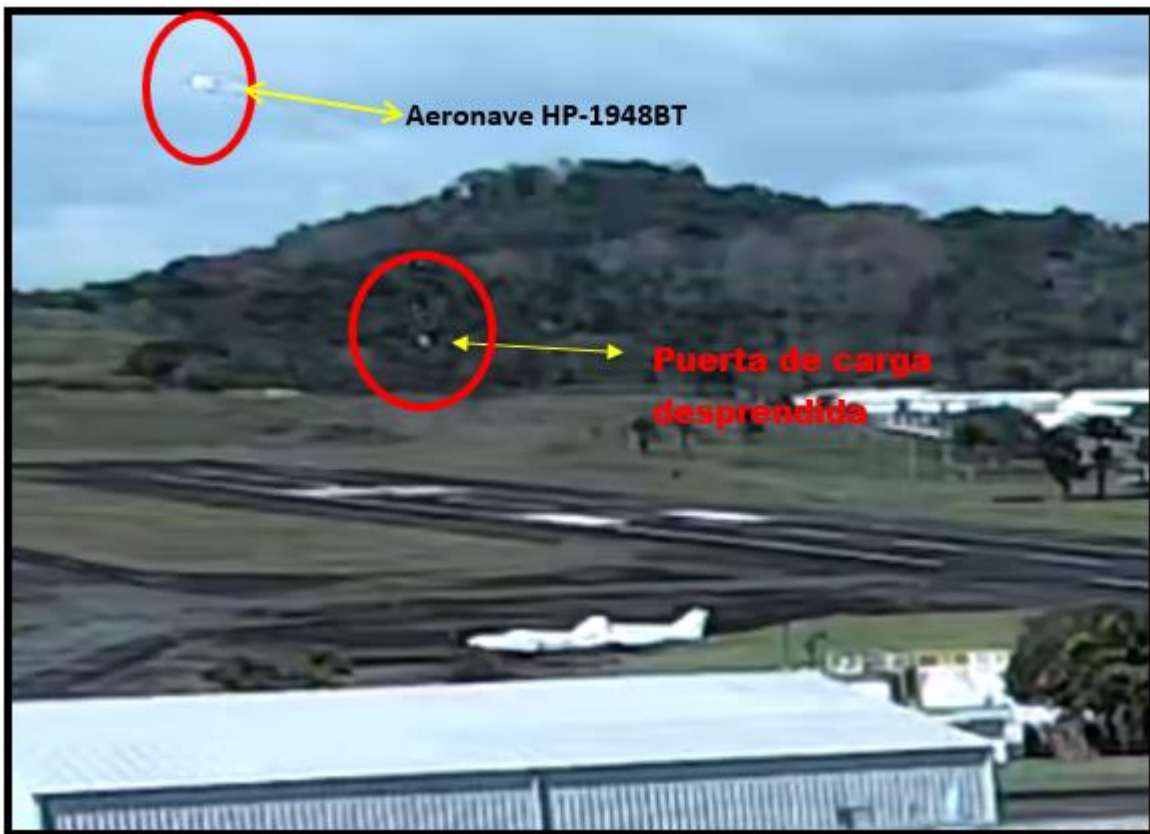
El día sábado 12 de marzo de 2022, a las 20:00 UTC, en el aeródromo Marcos A. Gelabert, la aeronave Beechcraft BE1900D, con matrícula HP-1948BT, estaba programada para realizar el segundo vuelo del día (vuelo BTM524) de la empresa Bocas Air Company, S.A., con destino a Isla Colón, Provincia de Bocas del Toro. Durante el despegue, posterior a la retracción de trenes, a una altura no mayor a cien pies, la puerta de carga se desprendió de la aeronave y cayó en el área verde del umbral de la pista 19.

Figura 3. Imagen de la caída de la puerta de carga

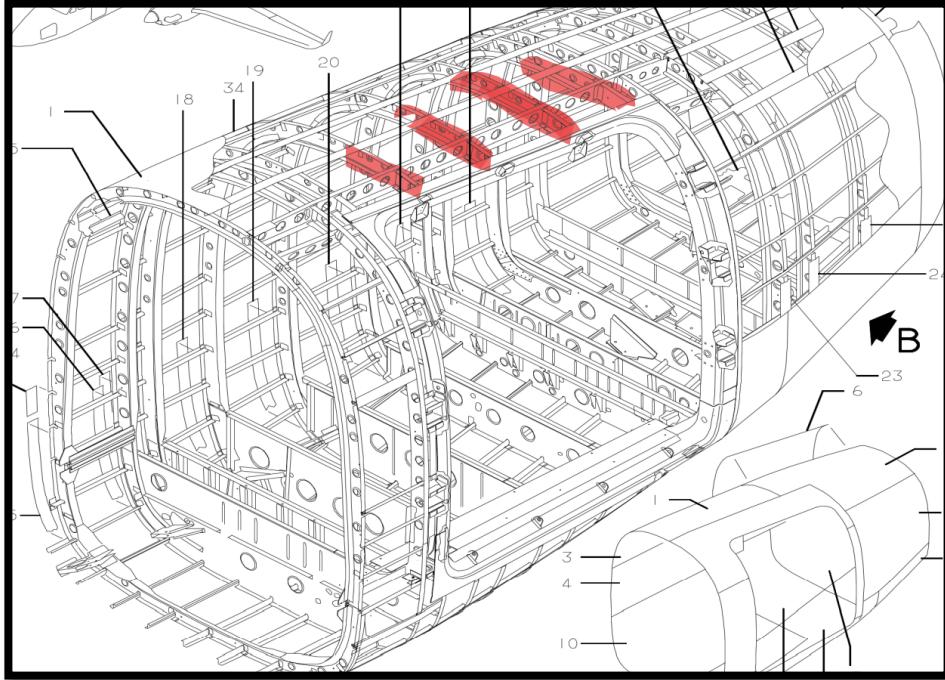
- Puerta de carga con daños sustanciales,
- Cuatro costillas del marco de la puerta de carga rotas (after cabin fuselage)
- Abolladura en el dorsal fin (entre las STA 456-534)

Se inició con la inspección física de la aeronave, donde se pudo observar daños sustanciales a 4 costillas del After Cabin fuselage assembly (figura 4 y 5). También se evidenció que al desprenderse la puerta golpeó la aleta dorsal (dorsal fin) del empenaje (figura 6). Los camlocks y pines del marco de la puerta se encontraron en buen estado. Se verificó el funcionamiento de la luz anunciadora de la puerta de carga (cargo door annunciator light) y funcionó correctamente, sin embargo, no se pudo hacer el CABIN/CARGO DOOR ANNUNCIATOR CIRCUITRY CHECK, debido al mal estado de la puerta de carga.

Figura 4. Costillas afectadas en el after cabin fuselage assembly.

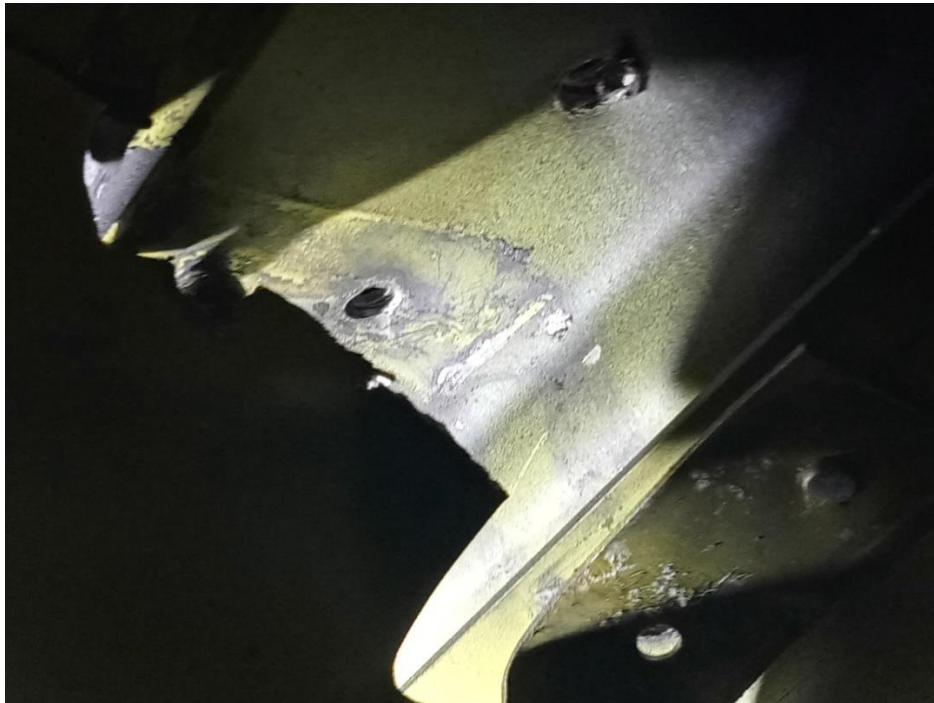
Figura 5. Fotografía de costilla afectada

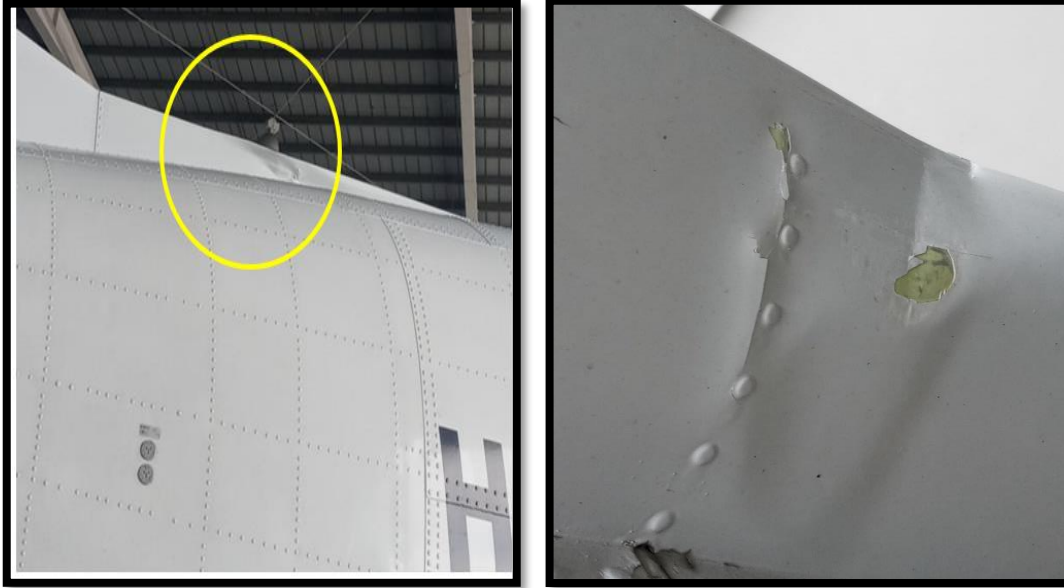
Figura 6. Golpe en alera dorsal de estabilizador
