**DIRECCIÓN REGIONAL DE COCLÉ  
SECCIÓN DE VERIFICACIÓN DEL DESEMPEÑO AMBIENTAL**

**INFORME TÉCNICO N° 031-20 DE OFICIO A LA COMUNIDAD DE SAN BENITO, SOBRE MUERTE DE PECES, APARENTEMENTE PROVOCADO POR EL PROYECTO MINERO.**

<b>EMPRESA:</b>	Minera Panamá S.A.
<b>UBICACIÓN:</b>	Corregimiento de San José del General, Distrito de Donoso, Provincia de Colón
<b>FECHA DE INSPECCIÓN</b>	27, 28 y 30 de Julio de 2020
<b>REPRESENTANTE LEGAL</b>	Manuel Aizpurúa
<b>FECHA DE ELABORACIÓN DEL INFORME</b>	03 de agosto de 2020
<b>PARTICIPANTES (27, 28 y 30 de julio 2020)</b>	<b>Regional de Coclé</b>
	<ul style="list-style-type: none"> <li>➤ Edwar Quirós -MiAmbiente-Coclé</li> <li>➤ José Quirós -MiAmbiente-Coclé</li> <li>➤ Okir Ortega -MiAmbiente-Coclé</li> <li>➤ Osyuldo Márquez -MiAmbiente-Coclé</li> <li>➤ Rodrigo Quijada-MiAmbiente-Coclé</li> <li>➤ Francisco Torres- MiAmbiente-Coclé</li> <li>➤ Alina Ibarra – Lab. Calidad Ambiental – Sede Central.</li> </ul>
	<ul style="list-style-type: none"> <li>Miguel Merchant-Minera Panamá</li> <li>Anel Rivas-Minera Panamá</li> </ul>

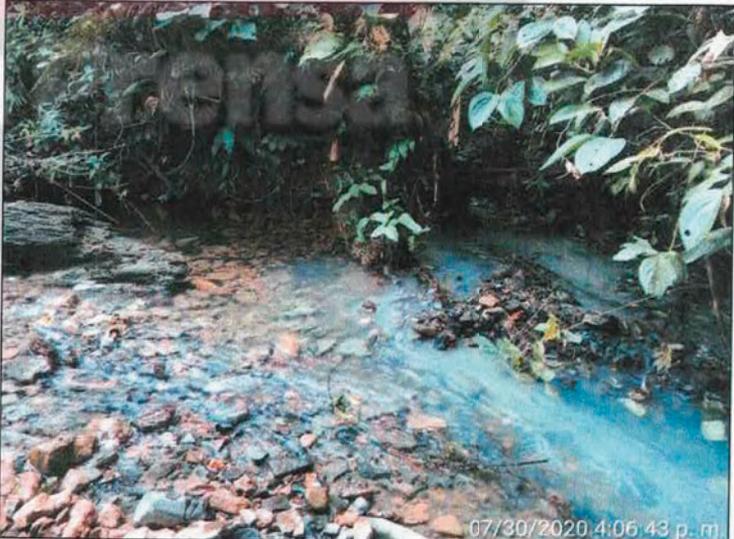
<p>En el recorrido de inspección de aproximadamente 3.2 Kilómetros por el cauce del río Botija, que se une al río Brazo, en conjunto con la empresa Minera Panamá y morador de la comunidad de San Benito, se pudo observar en el tributario del río Brazo, acumulación de sedimento de aspecto blanco, que salen del área del Tajo Abierto de la empresa Minera Panamá, representando un incumplimiento al Estudio de Impacto Ambiental, por no manejar estas aguas de contacto dentro del proyecto minero.</p>

<p><b>Foto N°1.</b> Vista del ingreso de sedimento color blanco al río Brazo. Coordinadanada WGS84- 539569 E 975262 N.</p> <p>VER GALERIA DE IMÁGENES DEL RECORRDIIO Y TONALIDAD DEL AGUA, EN CUADROS DE LAS SIGUENTES PAGINAS DEL INFORME.</p>

1. Remitir copia de este informe al Departamento de Asesoría Legal para sus trámites correspondientes.
2. Remitir copia del informe técnico a la Dirección de Verificación del Desempeño Ambiental.
3. La empresa Minera Panamá debe realizar una Evaluación de la Ictiofauna y especies de macro invertebrados de la zona (aguas arriba, punto medio y aguas debajo de la comunidad y compararlo con la línea base del Estudio de Impacto Ambiental.
4. La empresa Minera Panamá debe Implementar un programa de restauración de hábitad acuático del área afectada (Rio Brazo, Rio Botija y Tributarios, que deberá incluir saneamiento de la zona, de manera inmediata.
5. Realizar análisis de calidad de Agua superficial, incluyendo parámetros químicos.

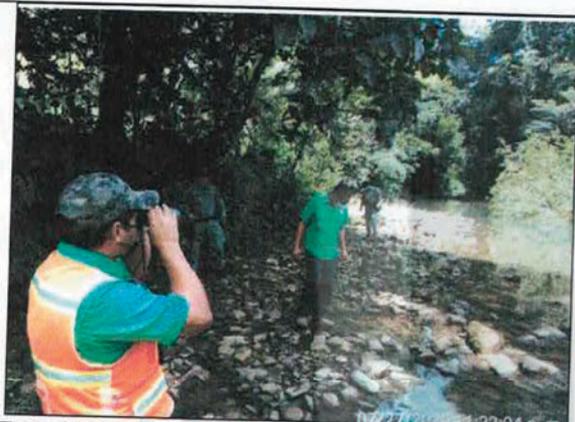
Foto N°6. Recorrido por el Rio Botija, en el sector de la Comunidad de San Benito, en Busca de evidencia. WGS84-976402 E, 541553 N.

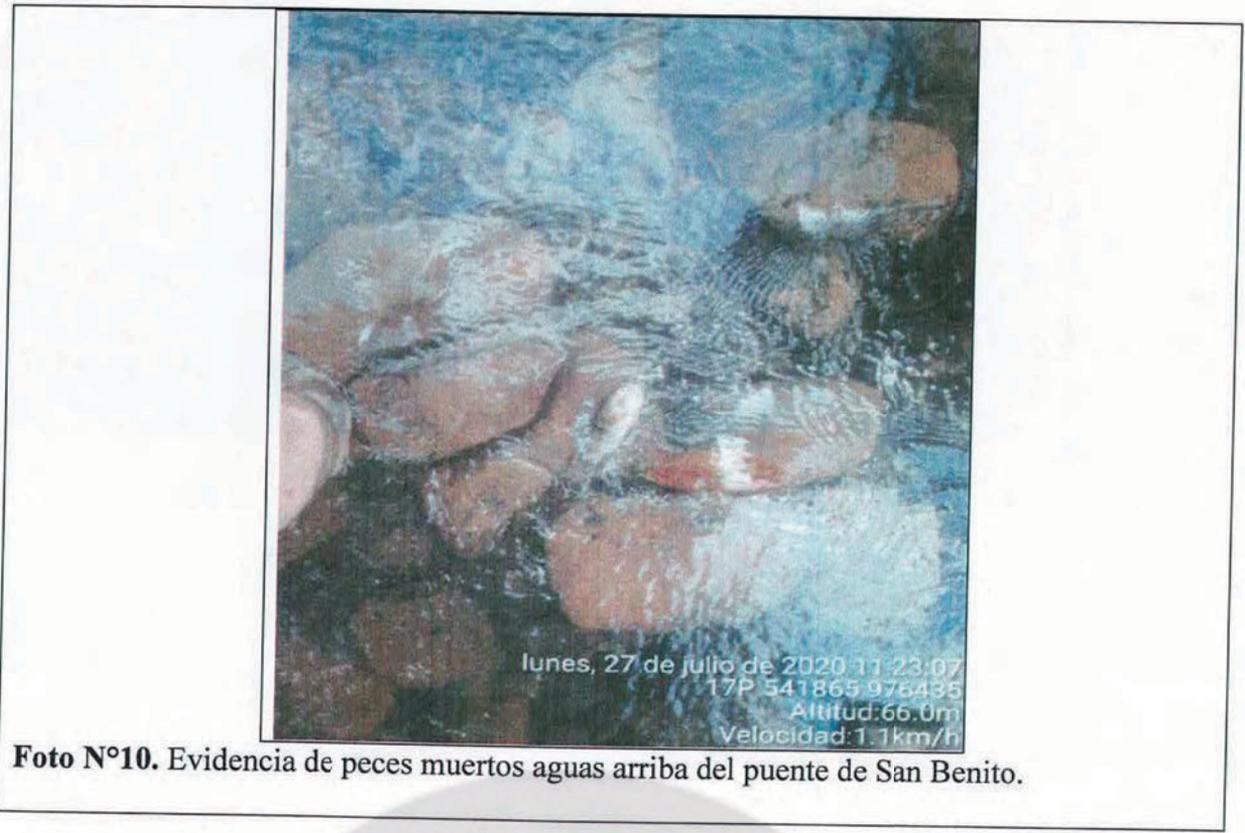
Foto N°10. Evidencia de peces muertos aguas arriba del puente de San Benito.

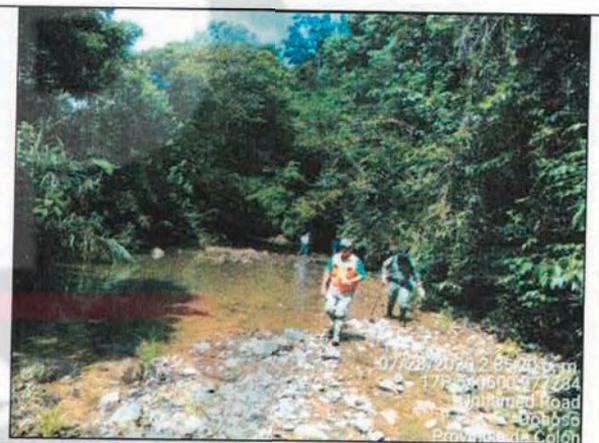
Foto N°12. En este recorrido se evidencia la coloración gris y sedimentos sobre las piedras. No se evidencia peces vivos.

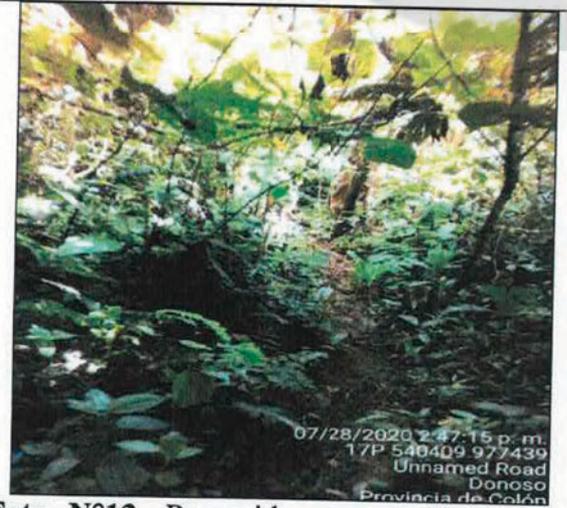
Foto N°13. Recorrido por senderos agua arriba del Río Brazo, en busca de la procedencia de sedimentos que tornan al agua con aspecto turbiedad.

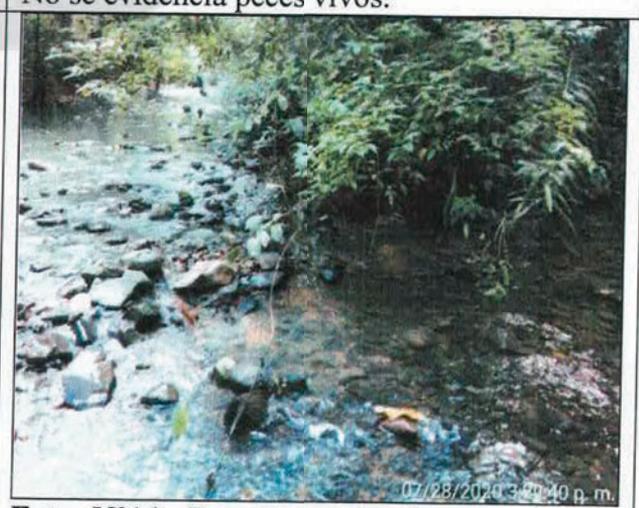
Foto N°14. En este punto de recorrido se evidencia un canal de escorrentía pluvial con aguas cristalinas, mientras que en el mismo Río Brazo una coloración gris, con alta turbiedad.

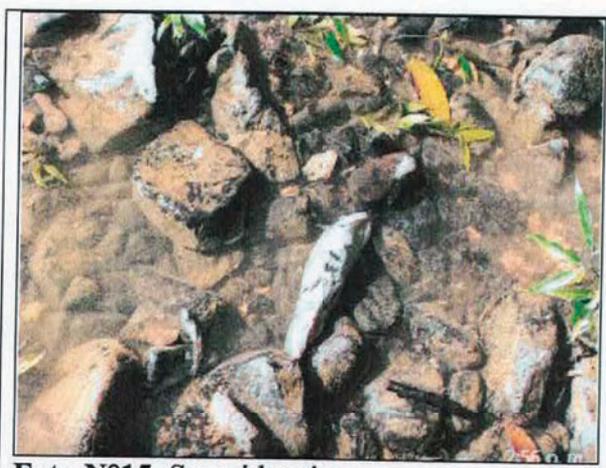
Foto N°15. Se evidencio un pez muerto en el agua, con el nombre común peje perro (*Hoplias microlepis*).

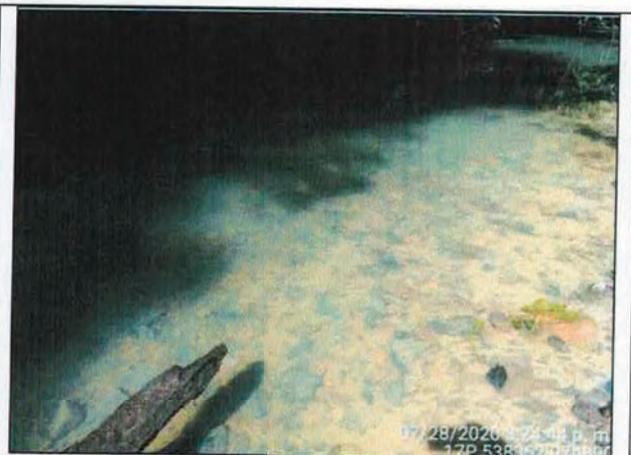
Foto N°16. Se observa sedimento gris y una coloración azul en el río Brazo aguas arriba.

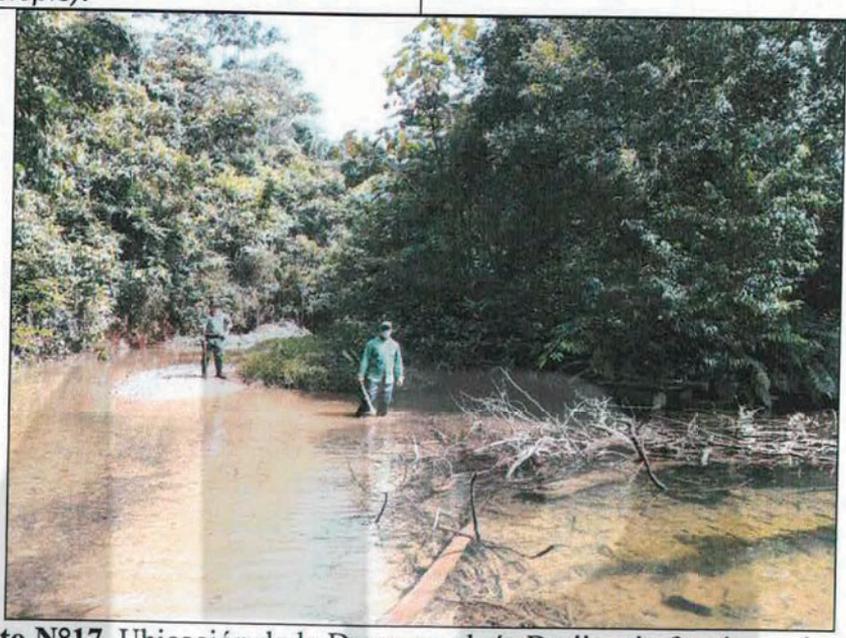
Foto N°17. Ubicación de la Draga en el río Botija, sin funcionamiento.

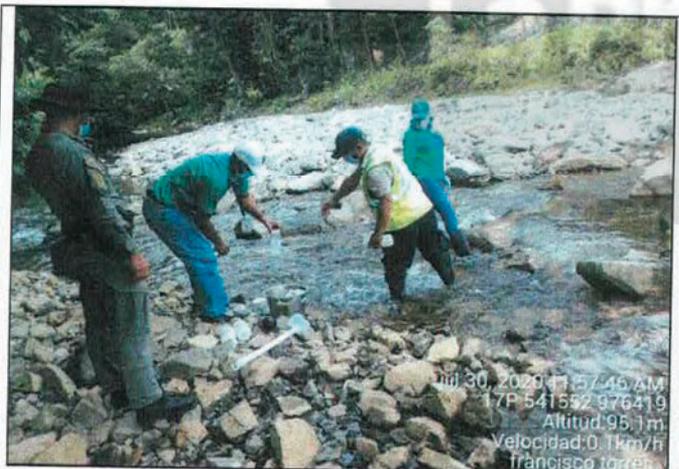
Foto N°18. Toma de muestras de aguas superficiales en el Punto del Río Botija (BRA-01), específicamente en la parte baja del puente de la Comunidad de San Benito, coordenada WGS84, 541545 E 976402 N.

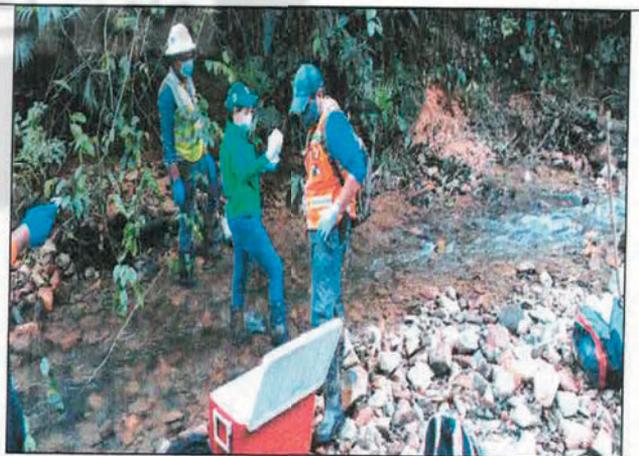
Foto N°19. Toma de muestras de aguas superficiales en el Punto del Rio Brazo (BRA-02), coordenada WGS84, 540659 E 975840 N. Muestra tomada por MiAmbiente y Empresa Minera Panamá.

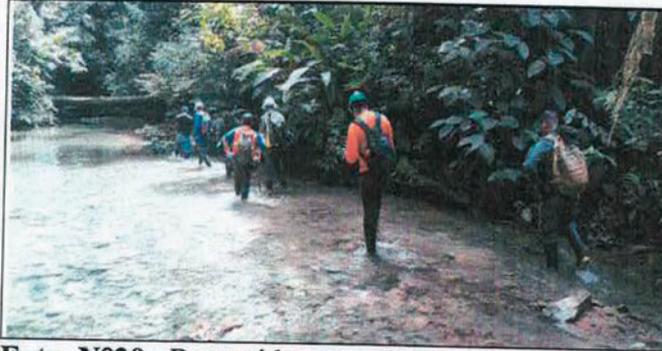
**Foto N°20.** Recorrido por el Rio Brazo (Minera Panamá, Policía Ecológica, Laboratorio de Calidad, Miambiente, Morador de la comunidad, hacia el punto de descarga de la Minera a este río.

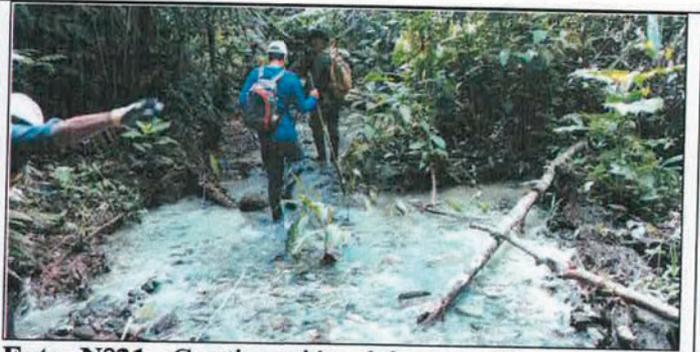
**Foto N°21.** Continuación del recorrido por el rio Brazo, con policía ecológico, evidenciando una coloración y sedimentos en las rocas a lo largo de todo el recorrido, pero en este tramo la coloración del agua y sedimento se torna blanca.

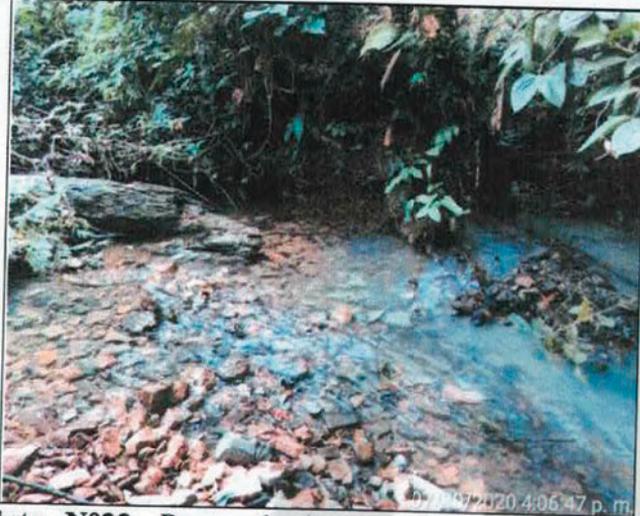
**Foto N°22.** Punto de intersección entre el Rio Brazo y un canal de escorrentía Pluvial que contiene sedimentos blancos sobre las rocas y que proviene del tajo abierto de la Mina. En este punto se evidencia la continuidad del Rio Brazo con aguas claras o cristalinas, mientras que en el canal procedente de la mina ingresa aporte de sedimentos blanco, con alta turbidez. Coordenada WGS84-539984 E 975301 N.

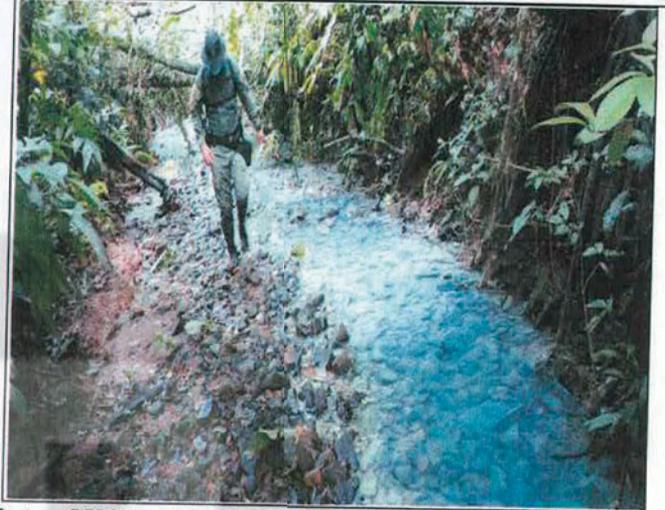
**Foto N°23.** Continuando el recorrido desde la intersección del Rio Brazo hacia un canal de agua tributario que proviene del tajo abierto del Proyecto Mina de Cobre Panamá; se mantiene la coloración más fuerte y mayor contenido de sedimentos en el agua.

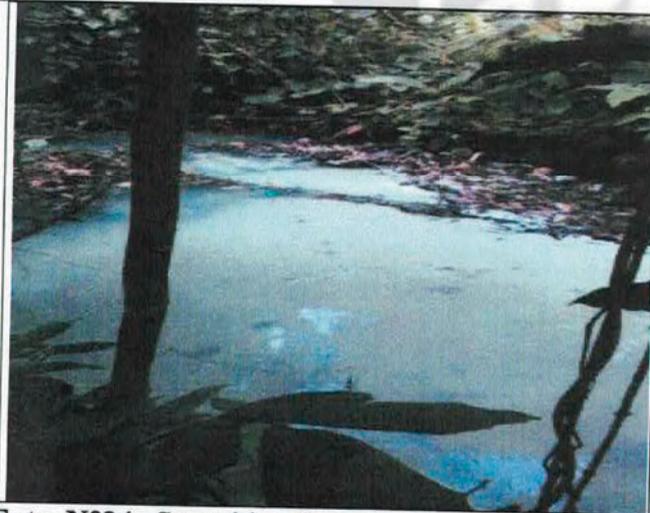
**Foto N°24.** Se evidencia un remanso en el cauce tributario del Río Brazo, con grandes contenidos de sedimentos con aspecto blanco, proveniente presuntamente del Tajo de Minera Panamá.

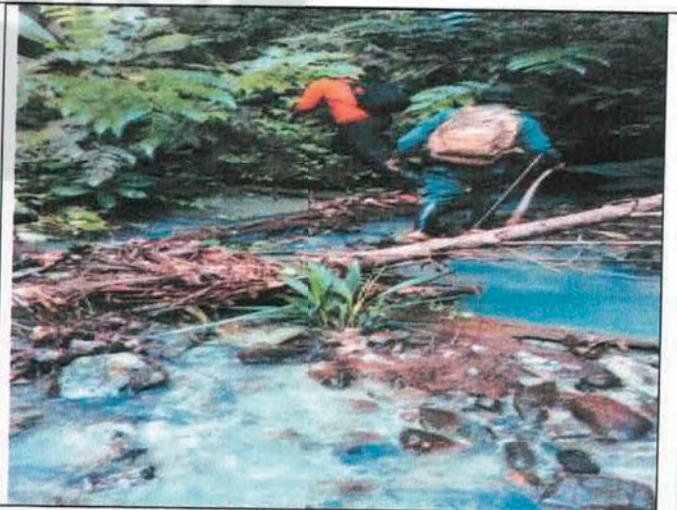
**Foto N°25.** Se continúa por el cauce tributario del Rio Brazo, observando mayor coloración blanca en el agua.

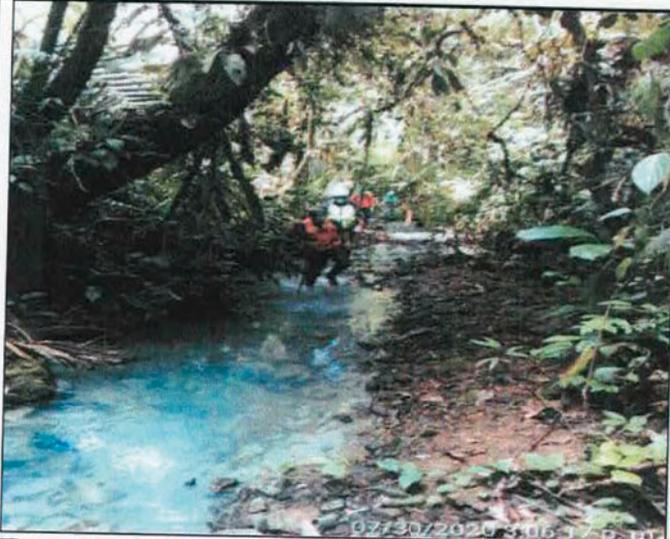
Foto N°26. Se continúa por el cauce tributario del río Brazo, observando mayor coloración blanca y sedimentos en el agua.

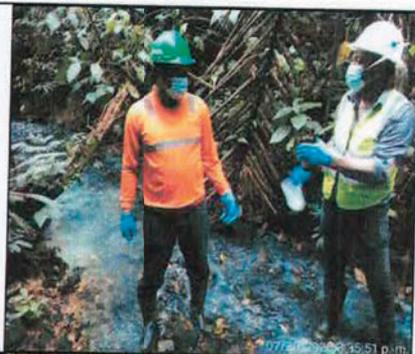
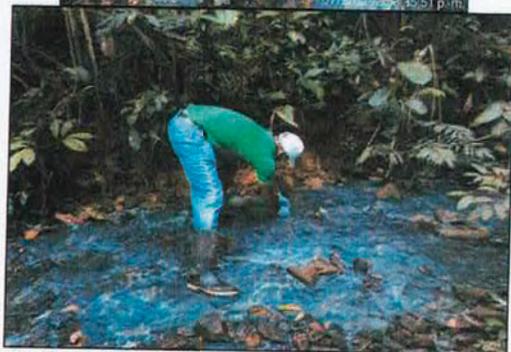
Foto N°27 Y N°28. Toma de muestra de Aguas por Miambiente y Empresa Minera Panamá. Coordenada WGS84, BRA03, 539626 E 975353 N.
