## Informe Visita a zona de Mina 11 de enero de 2024

Centro de Incidencia  
Ambiental - Panamá

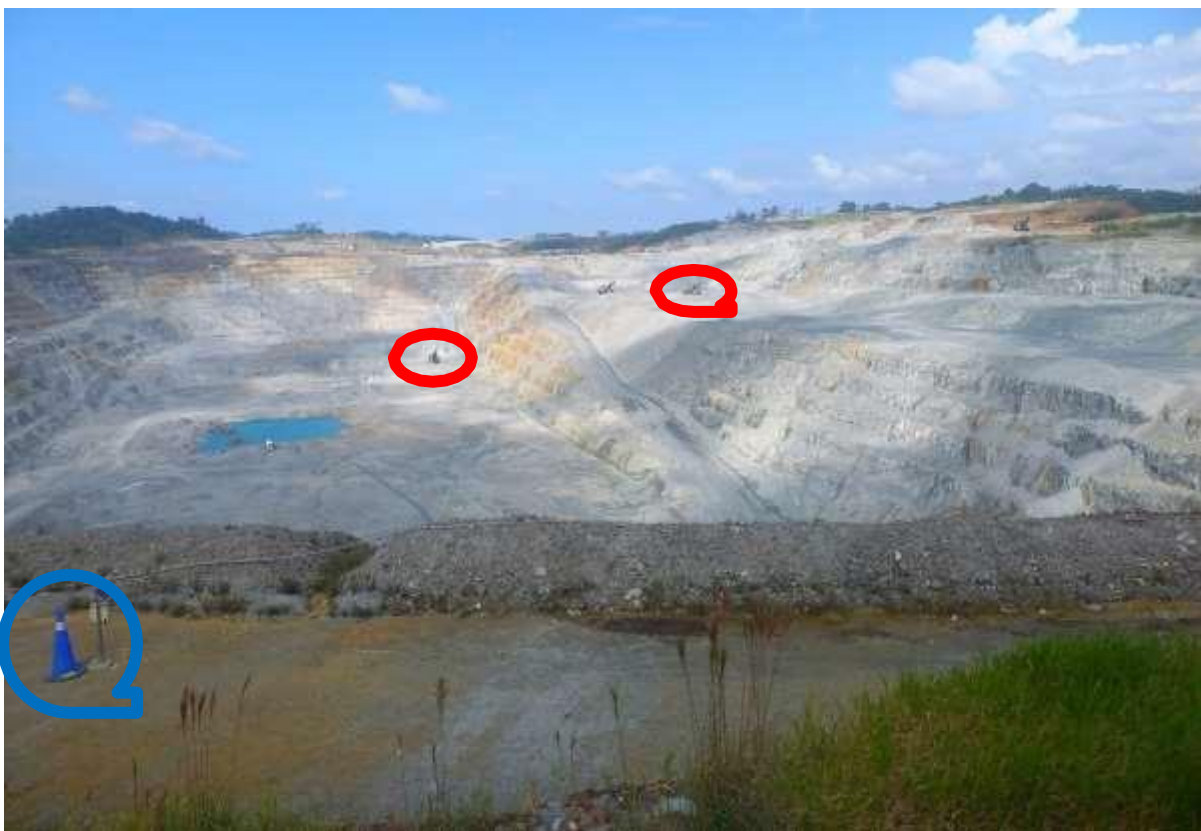
Imagen frontal del tajo. Lo que se ven como puntos son palas de extracción cuya altura es de 4 a 5 pisos, marcadas en rojo. Marcado en azul, equipo de meteorología

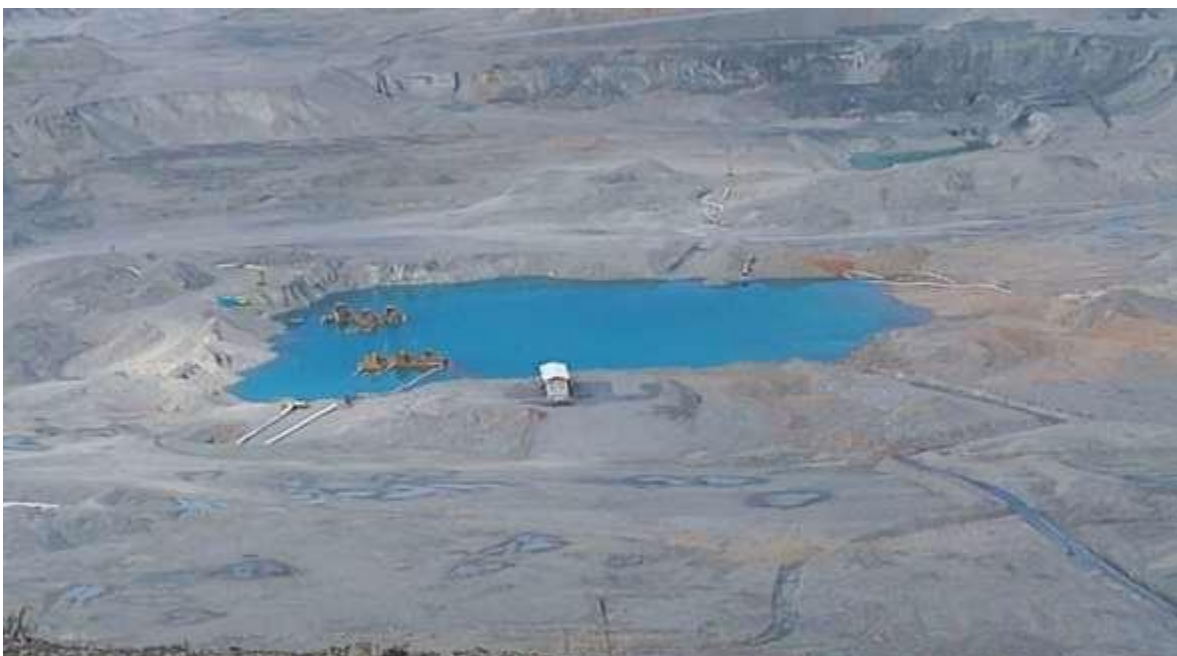
En el medio del tajo se observa acumulación de agua y bombas en ese sitio. El color intenso de la poza se asemeja al color del Sulfato Cúprico hidratado.

Al igual que en el resto del proyecto no se observa movilización de equipo ni trabajos de extracción y procesamiento la zona. Las maquinarias sólo están paradas en el sitio en el momento en que se visitó el lugar

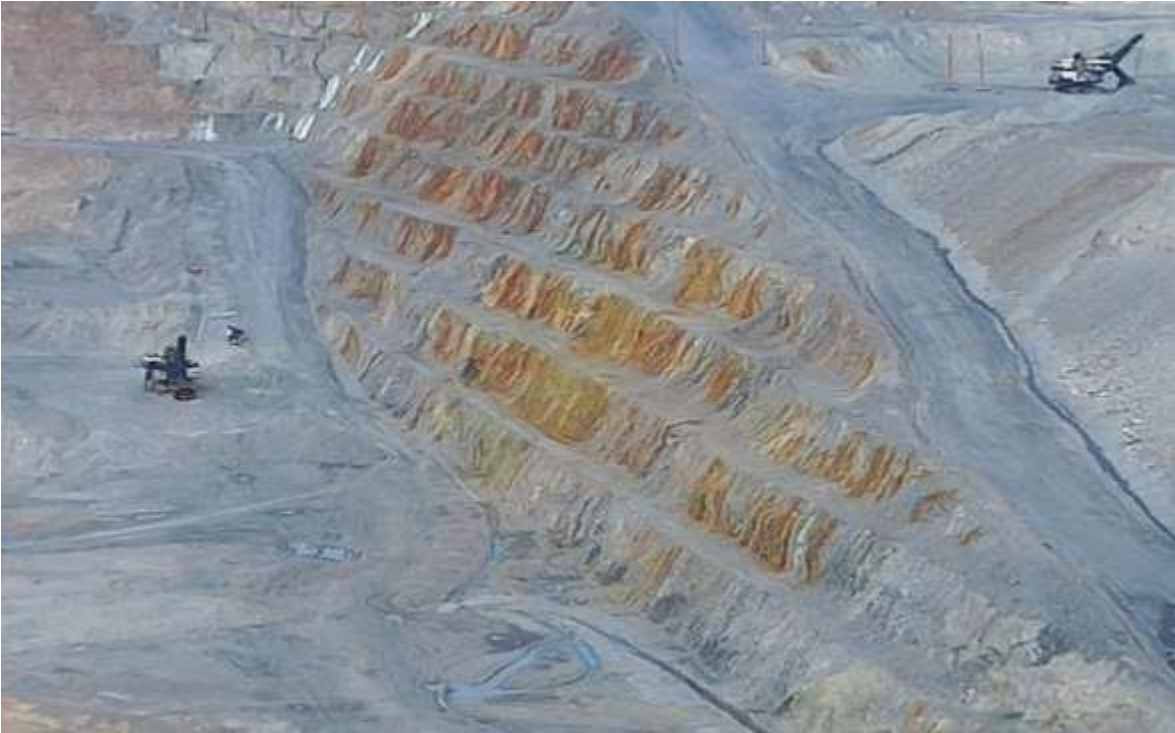
Algunas paredes de este tajo muestran señales de que están reaccionando con las lluvias y el aire circundante, lo cual se ve como manchas cobrizas-amarillentas que se “derraman sobre la roca” Esto sugiere la posibilidad de que en la zona se forme drenaje ácido de roca por la exposición del material, el cual tiene azufre y hierro junto a otros minerales al medio. Esto puede generar un problema que se acumule en las aguas superficiales y subterráneas del lugar

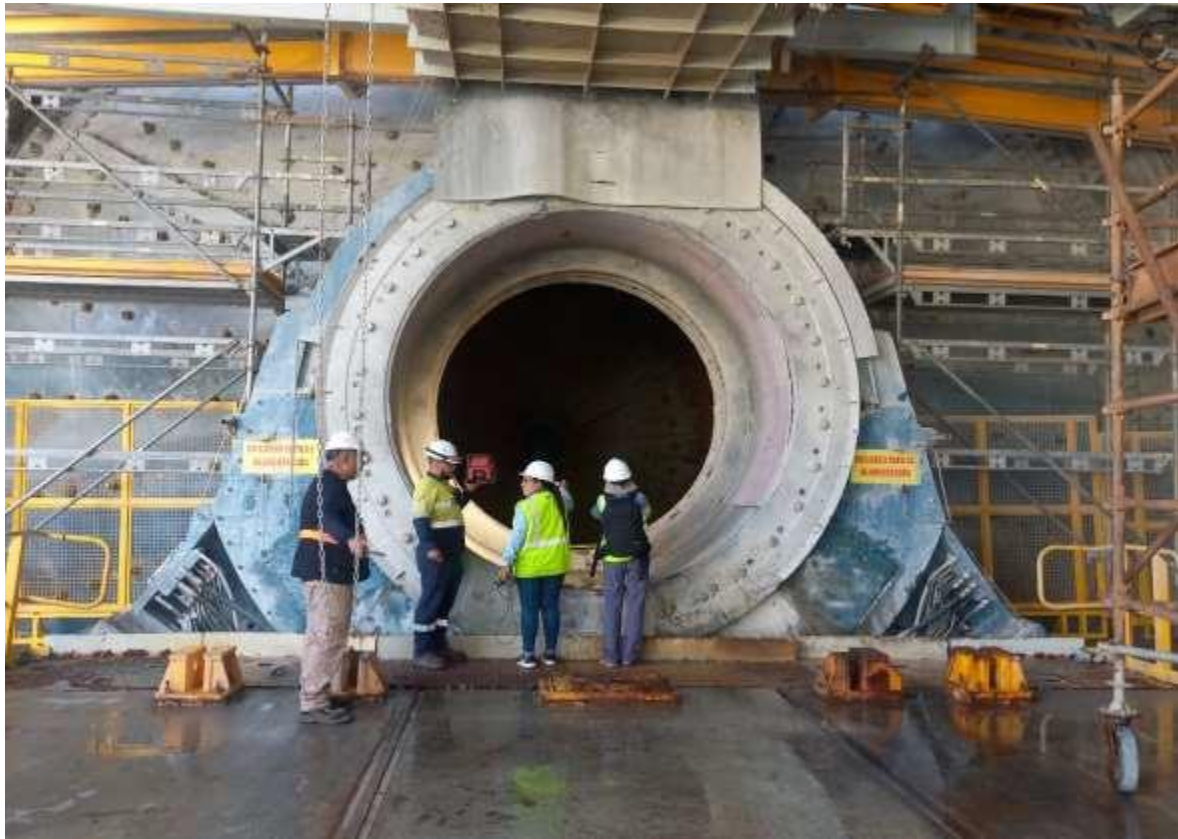
Este es uno de los molinos que se encuentran detenidos

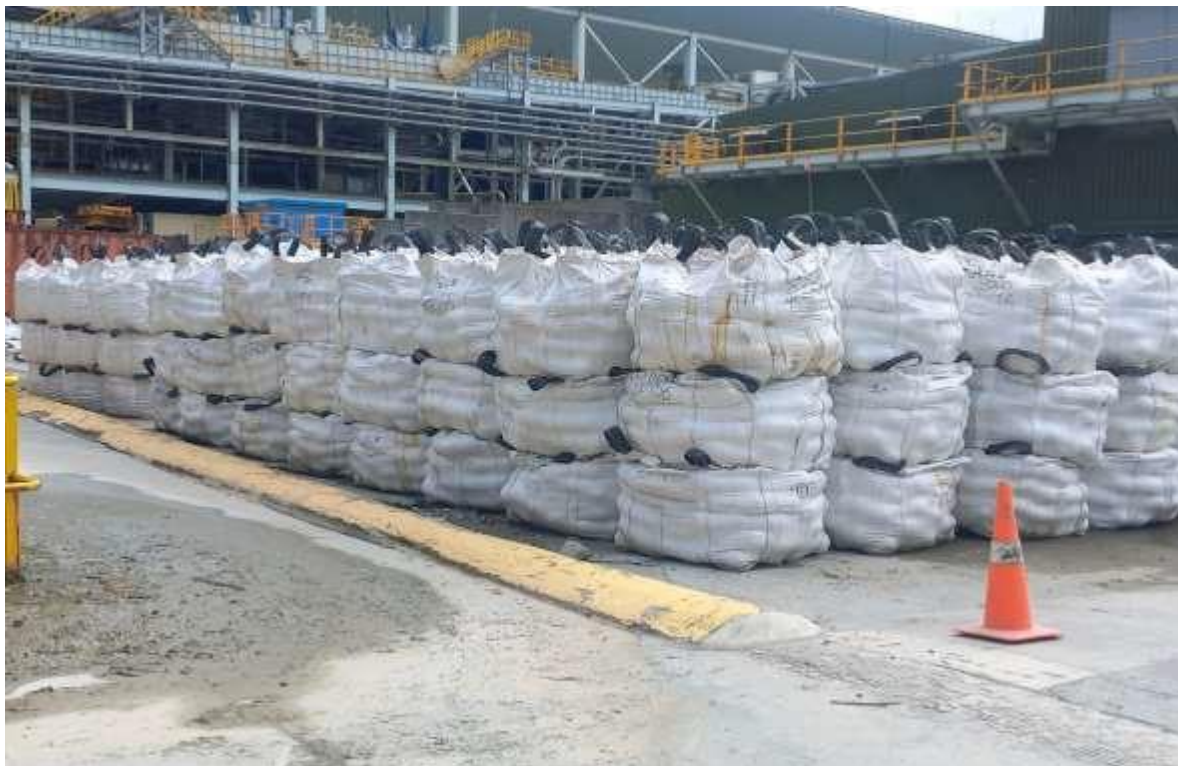
En diferentes secciones se puede ver la acumulación de miles de bolas de metal utilizadas en el proceso de molienda de la piedra. Las mismas están cerradas y se puede ver como las mismas se están oxidando al estar a la intemperie

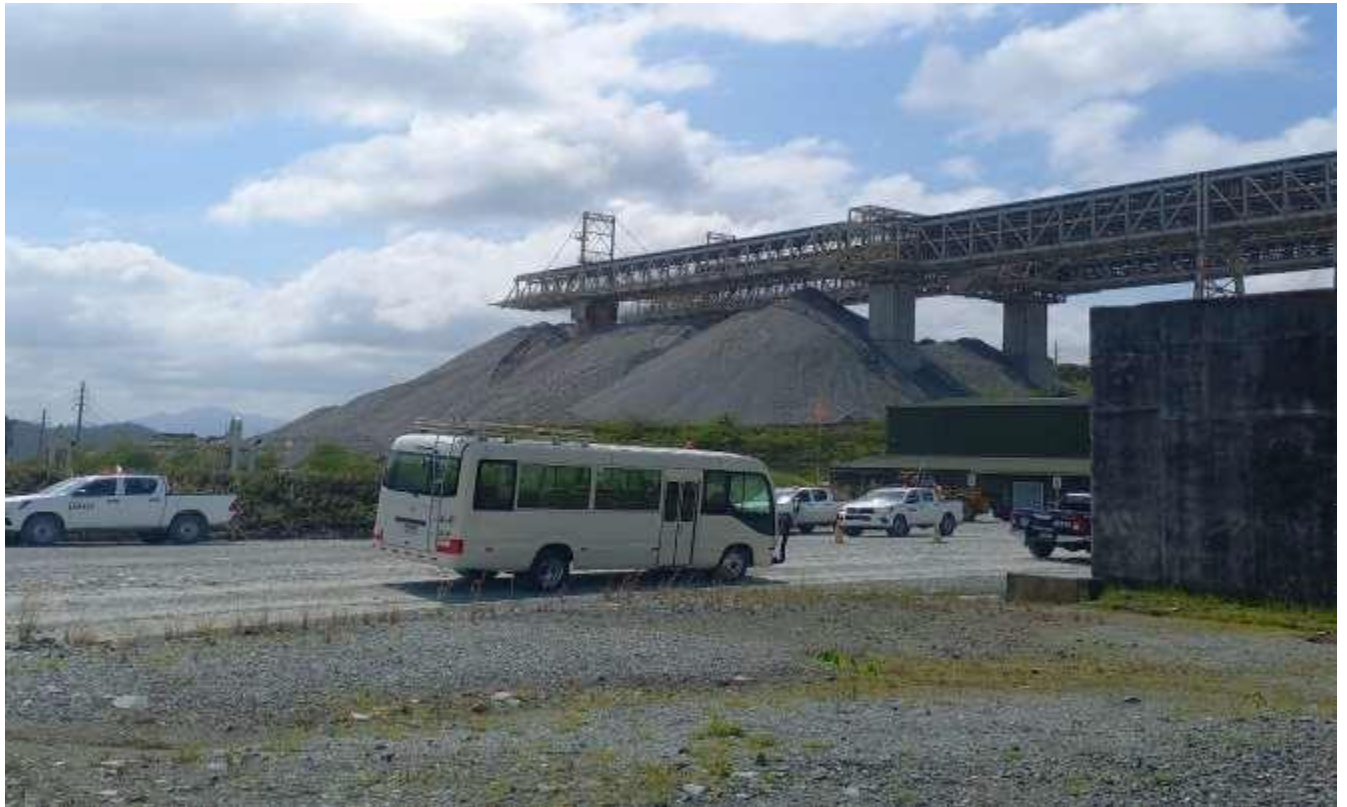
En la imagen se observa unas 500 mil toneladas de roca molida antes de que hubiese sido “tratada” Lo cual corresponde a dos días de operación del molino en su periodo “normal” de funcionamiento. Se habló de la planta de manejo de oro, sin embargo, aduciendo seguridad de la operación no se señaló el estado y ubicación de esta.

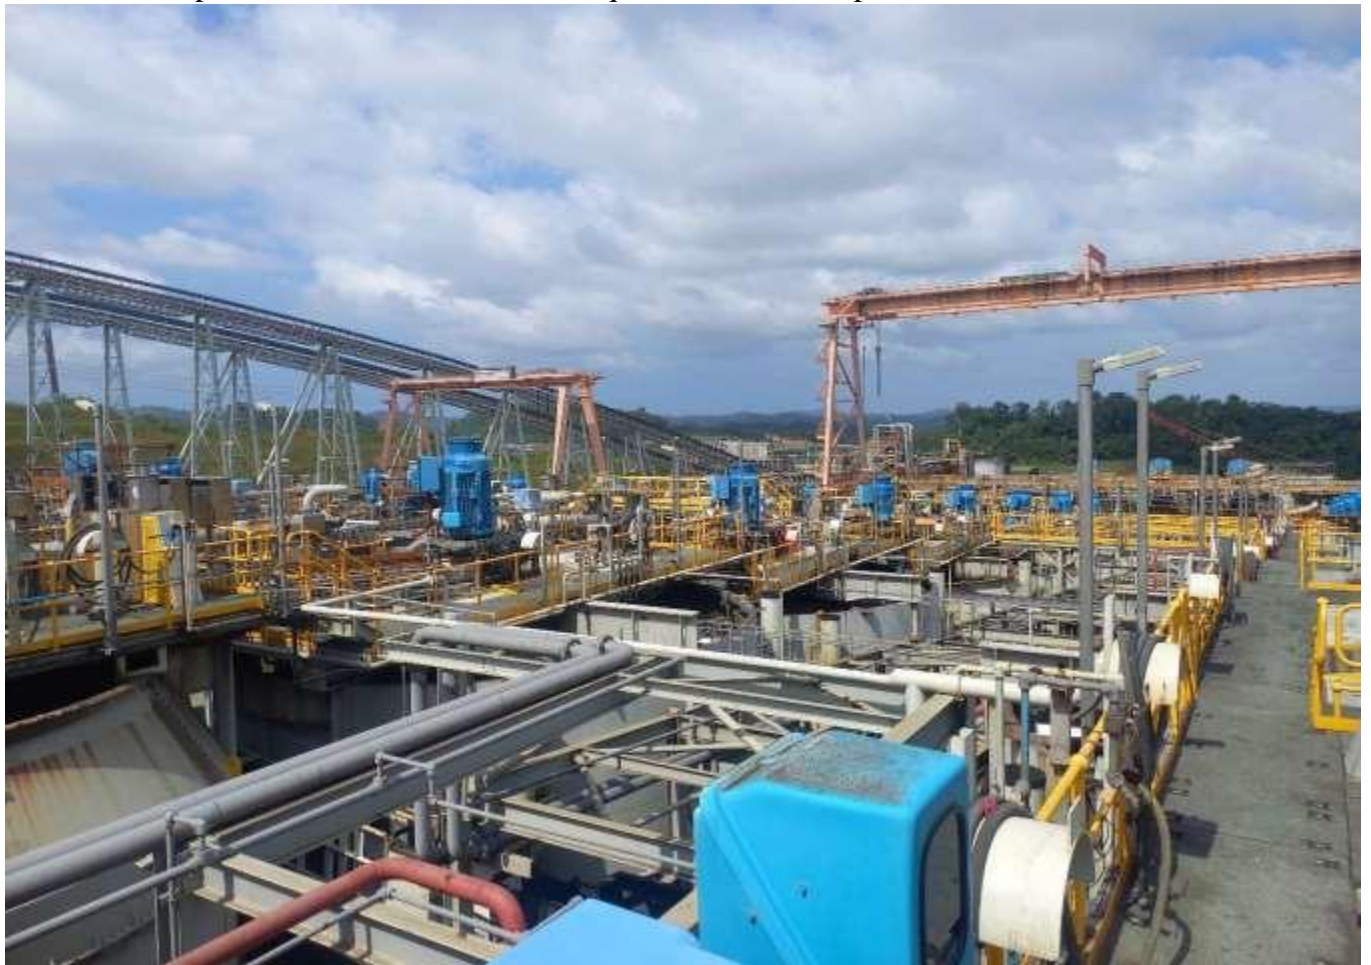
Imagen de la zona en donde se realizaban los procesos de separación de los metales y manejo de este. Lo que se observa es el tercer piso de esta estructura

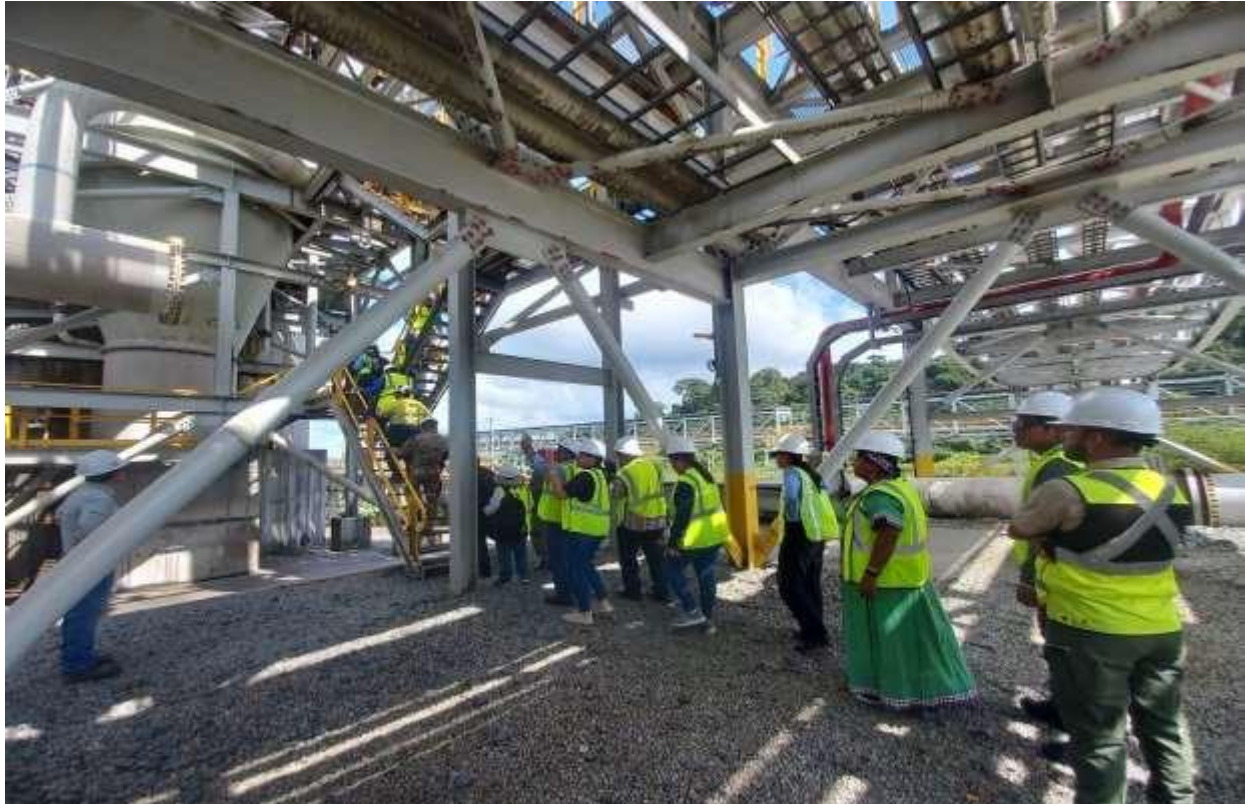
Planta baja de la planta de los procesos en donde se procesaba el material luego de ser molido.

Se señala que luego de suspendidas las labores, los materiales químicos usados en los procesos fueron remitidos a puerto y sacados de la zona. Esto es necesario confirmarlo a través de un proceso independiente.

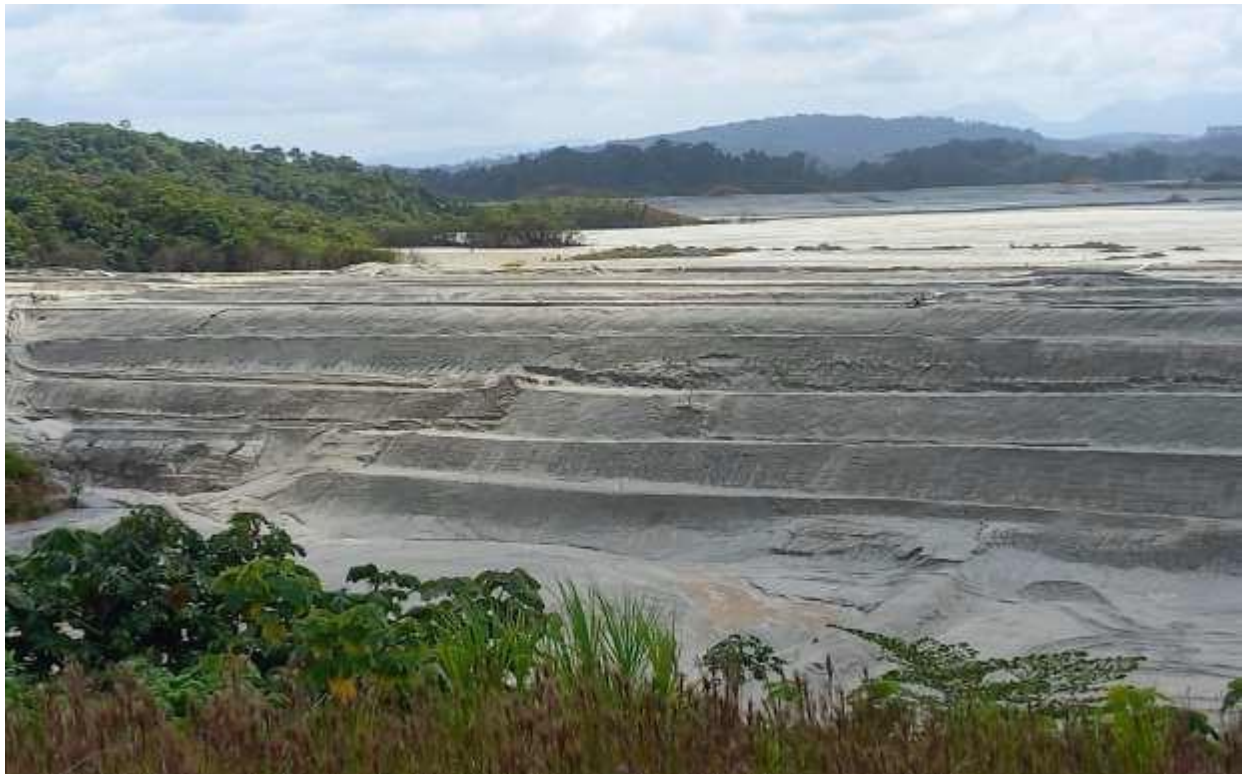
Parte de la extensa zona de manejo de relaves. Lo que se observa es saprolita, material de los procesos mineros que es usado en los muros de contención y el cual tiene consistencia de arena.

Estas “playas de material” mantienen concentradas los relaves con potenciales de generar acidez, por lo cual se requiere neutralizar con grandes cantidades de base, en este caso cal viva.

Resulta obvio que el proceso del manejo de esta estructura como fue considerada originalmente no se sostiene en el tiempo, ya que requiere de una cantidad sostenida de este saprolita a lo largo del tiempo, puesto que el mismo se disgrega y es arrastrado por el agua que entra al sistema y por el agua

de lluvia. Su utilización se debe a que, en condiciones continuas de un proceso minero, es un material abundante y barato para contener los relaves. Situación que ya no es así. Y que muestra una amenaza por las lluvias recurrentes y sostenidas en el lugar. Entre tantas preguntas realizadas, no se respondió cuando material tienen disponible para seguir con los rellenos que realizan, ni otros insumos como cal para la neutralización de los materiales. Tampoco se señaló otras alternativas para el manejo de los relaves en el sitio o adecuación de los mecanismos existentes

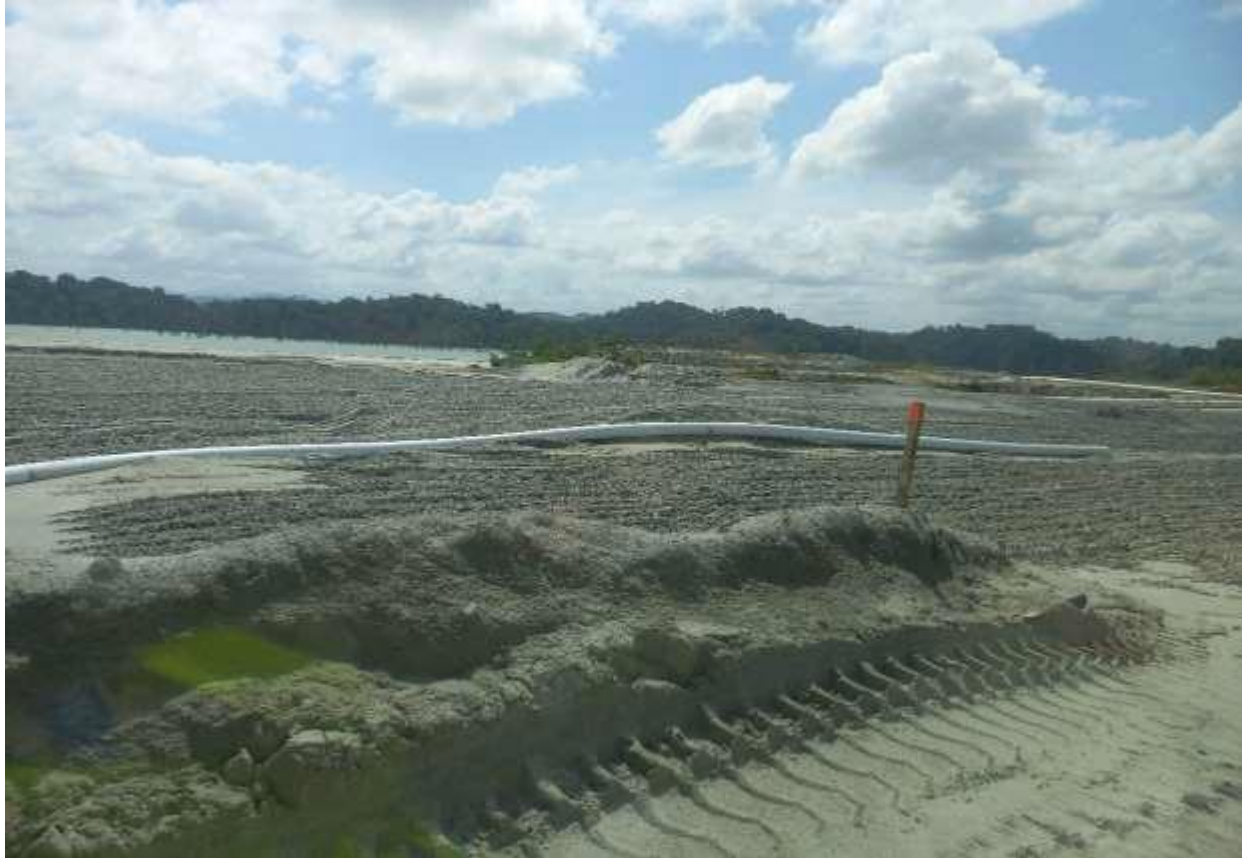
La gran cantidad de material en estas 2000 Hectáreas necesitan mantenerse húmedas para evitar que el material se vuelva particulado pueda difundirse en los poblados cercanos y ocasionar silicosis.

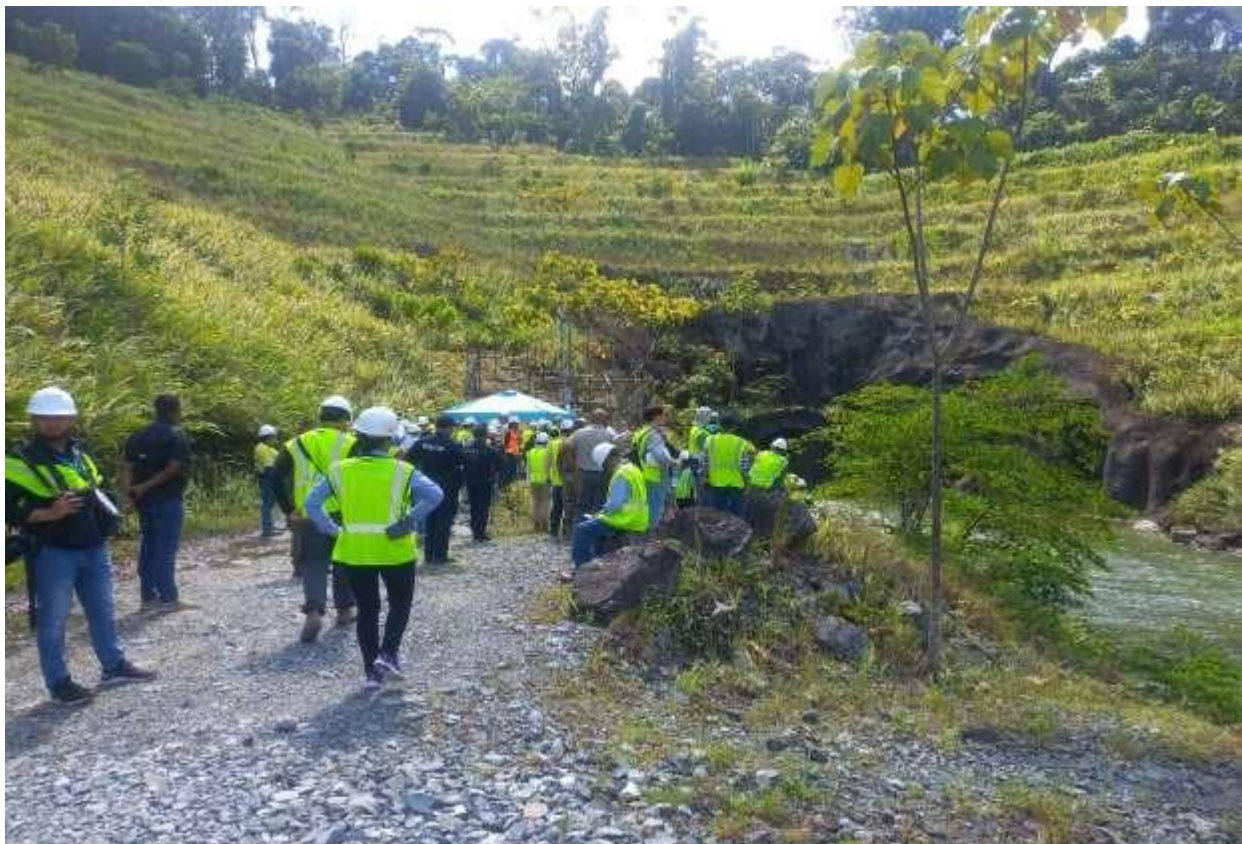
Imagen del túnel de decantación en donde realizan monitoreos de la calidad de agua

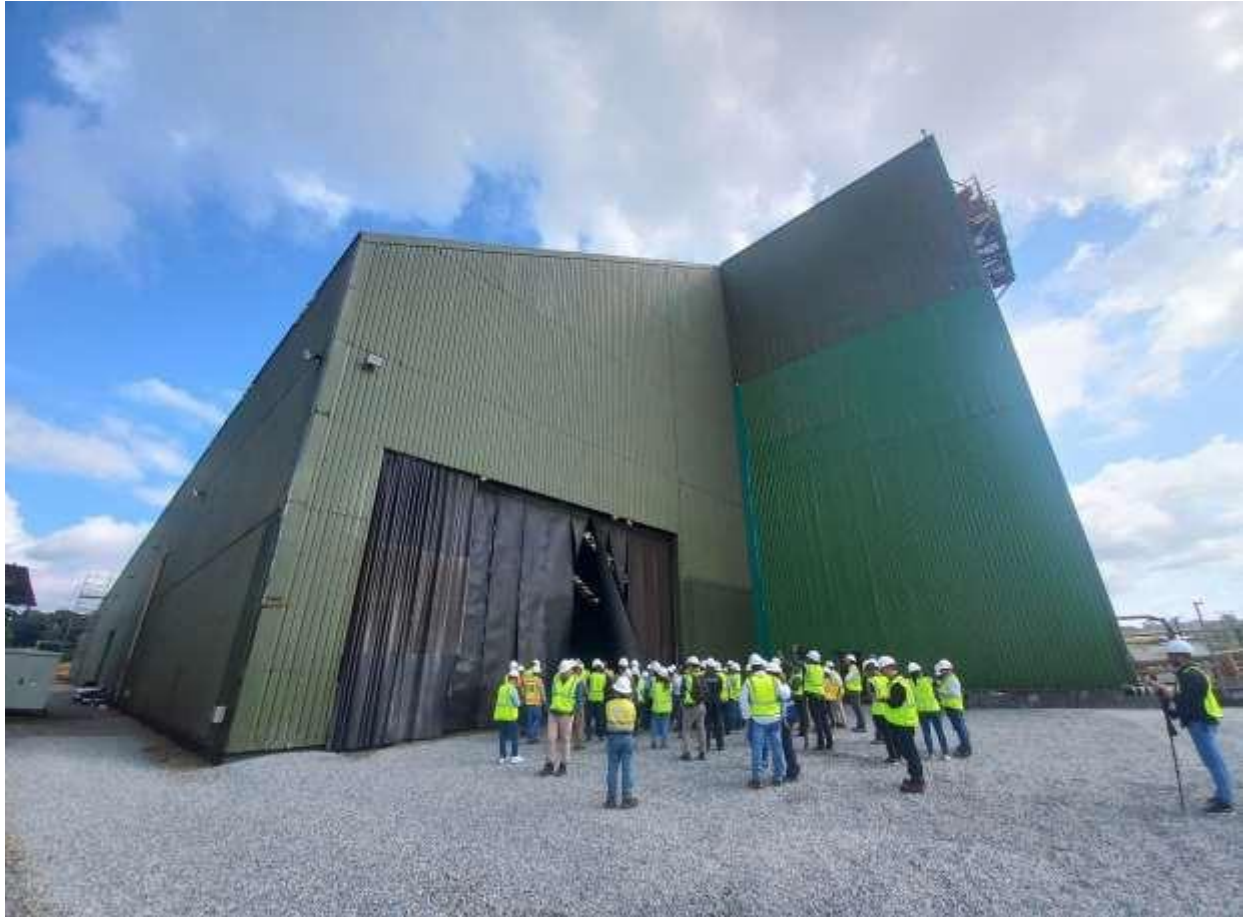
Imagen de la galera de concentrado. Dentro de la misma se deposita el material molido y tratado para su manejo

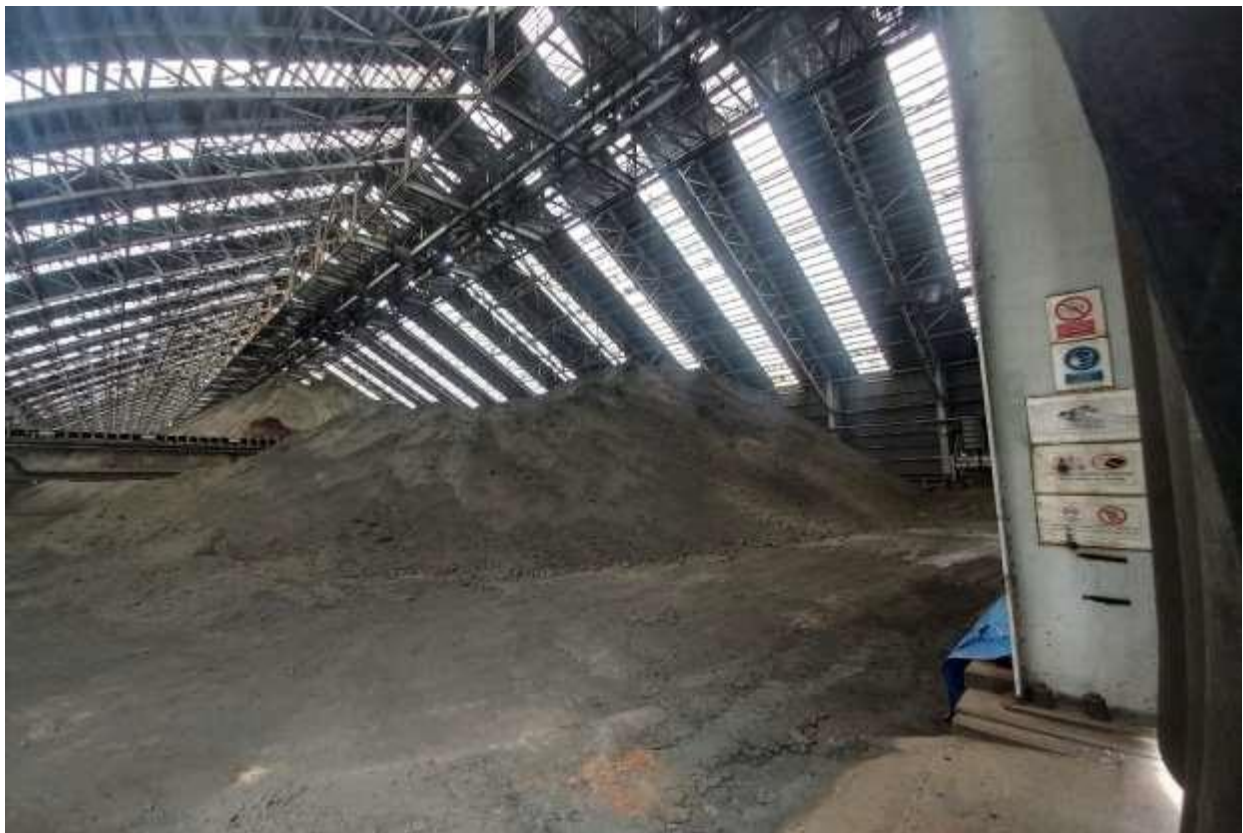
Imagen del material ya tratado y que contiene entre un 25 o 26% de cobre, además del resto de azufre y hierro. El volumen de este material sería unas 132 mil toneladas de material para ser exportado. La cantidad aproximada de eso sería unos 250 millones de dólares. Sin embargo, por el almacenaje que tiene, actualmente se está calentando hasta unos 70° centígrados. Además de mostrar evidencia de la generación de sulfuros de hidrógeno y sulfuro de carbono. Estos gases son corrosivos y con la capacidad de generar ácidos. Además de que son fáciles de inhalar, por lo que son un riesgo a las personas próximas. Todo lo cual implica darle un manejo y salida a este material potencialmente tóxico. Sin embargo, es necesario que el mismo sea realizado en todo momento de acuerdo a lo que
