AUDITORÍA INTEGRAL PROYECTO MINA DE COBRE PANAMÁ.
INFORME DE AVANCE 02.
06 DE ENERO DE 2026
PERIODO REPORTADO 8 DE NOVIEMBRE A 7 DE DICIEMBRE DE 2025.

Nota: Se entiende como **EL PROYECTO** a la Auditoría Integral Proyecto Mina de Cobre Panamá operado por Minera Panamá S.A.

INFORME MENSUAL No. 02 – AUDITORÍA INTEGRAL PROYECTO MINA DE COBRE PANAMÁ

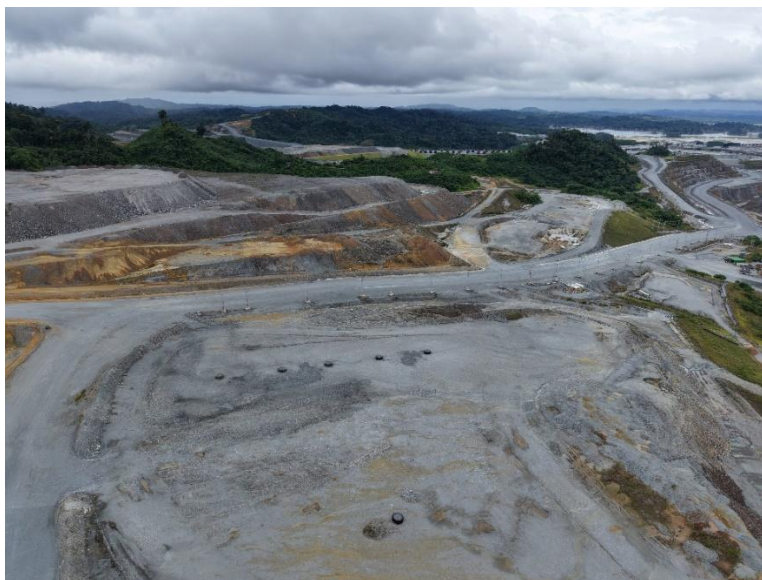
Fotografía 5-6 Talud oeste con sistema trolley eléctrico

Se inspeccionó el talud oeste del tajo, donde se identificó la presencia de la pared sur definitiva. En este sector se observaron las líneas de catenaria del sistema trolley, que permiten la tracción eléctrica de los camiones en las rampas principales. Las voladuras de recorte se ejecutaban (según diseño mineros observados) mediante perforaciones de 150 mm de diámetro, alcanzando volúmenes de hasta 1 millón de toneladas por evento, lo cual exige un estricto control geotécnico de estabilidad. Ver **Fotografía 5-6**.

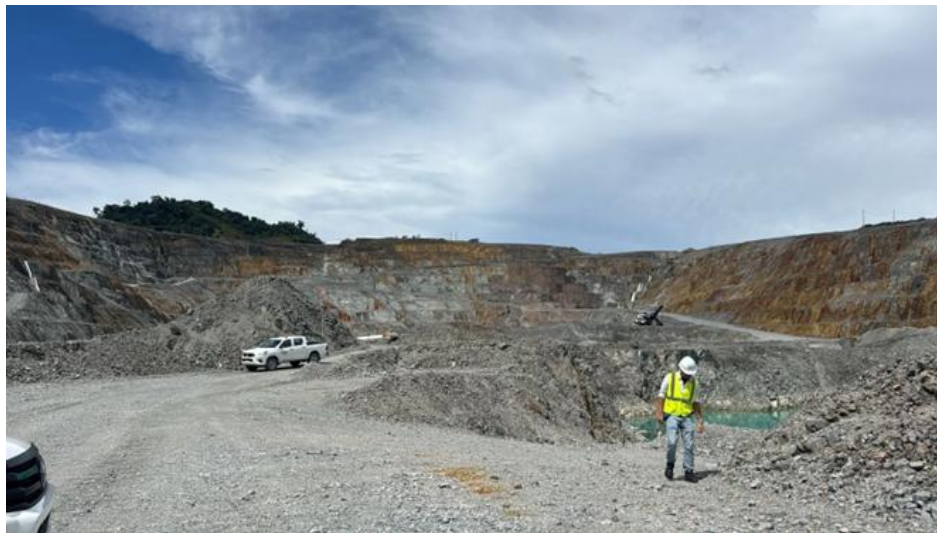
Fotografía 5-7 Fondo del tajo Botija

Se realizó un descenso al interior del tajo para la inspección directa de las condiciones operativas, verificándose la geometría de los bancos, las vías de acarreo y la acumulación de agua en zonas bajas. Ver **Fotografía 5-7**

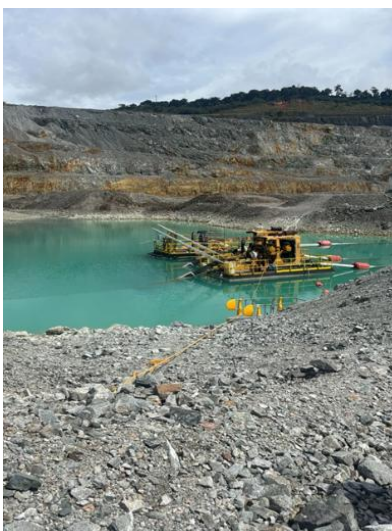
Fotografía 5-8 Sistema de bombeo en el sumidero del fondo del tajo

Se inspeccionó el sistema de bombeo en el sumidero de fondo de tajo (ver **Fotografía 5-8**), conformado por barcazas flotantes equipadas con bombas de alta capacidad, encargadas de extraer el agua acumulada por infiltraciones y precipitaciones. El sistema presenta una capacidad instalada de 7.500 m³/h, permitiendo la remoción de aproximadamente 30.000 m³ diarios. El pH del agua es reportado por el Proyecto Mina de Cobre Panamá como neutro.

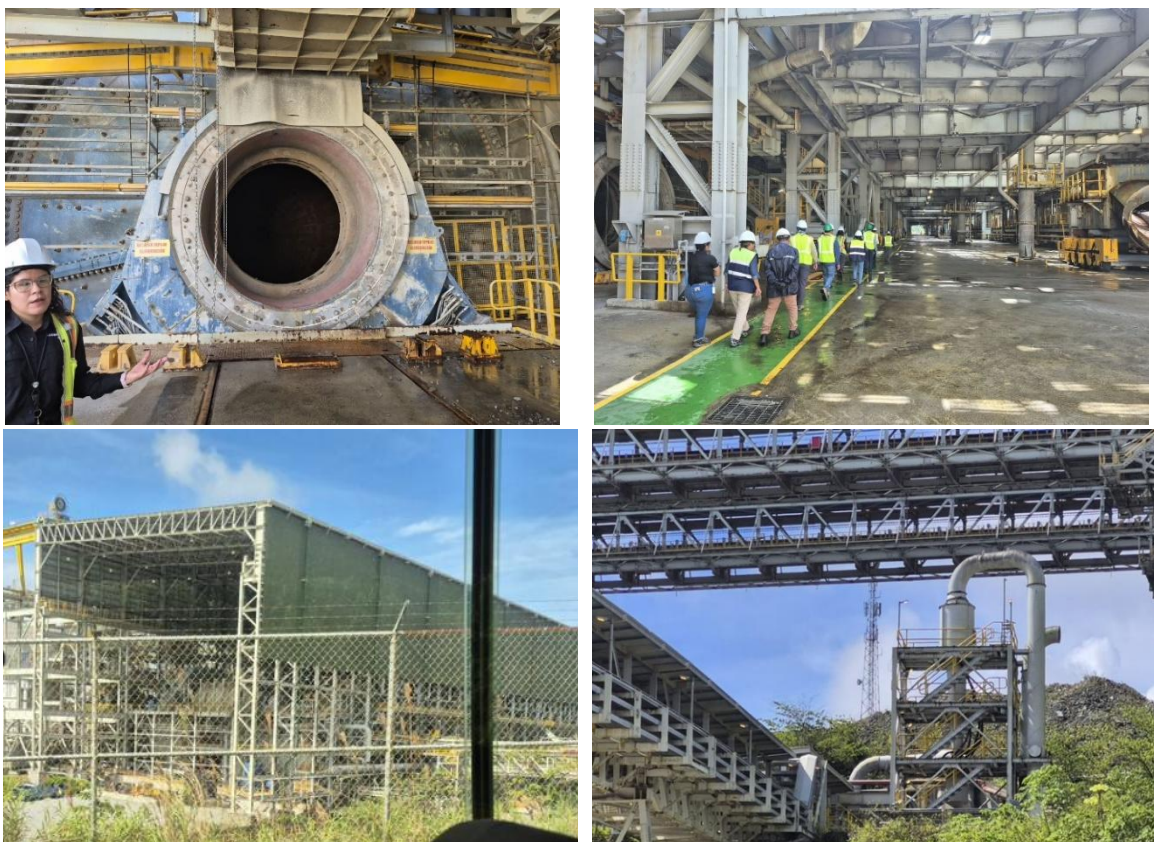
Fotografía 5-25 Revisión visual de localización y estado de área de procesos, sistemas de trituración/molienda

Condición similar a la del tajo Botija se encontró dentro del área de procesos, específicamente en las zonas de trituración y molienda, por considerarse una zona de generación de emisiones de ruido focalizadas y continuas dado su objetivo de operación. Dicha condición acústica se validó de acuerdo con las mediciones internas que ha hecho la operación dentro de esta área con picos cercanos a 100 dB(A) dentro del recinto.

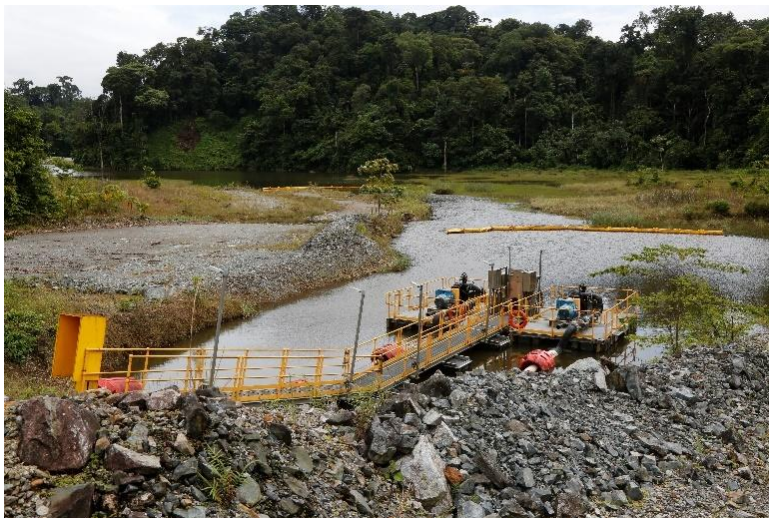
Fotografía 5-49 Estación de bombeo vista desde el acceso principal

Se inspeccionó la estación de bombeo ubicada en el sector oriental de la poza 12 (ver **Fotografía 5-49**), la cual cuenta con una plataforma de acceso con barandas de seguridad, líneas eléctricas de alimentación y un sistema de bombeo equipado con boyas de contención de hidrocarburos. Estas condiciones evidencian la implementación de medidas de seguridad operativa y de control ambiental sobre posibles derrames o contaminaciones.

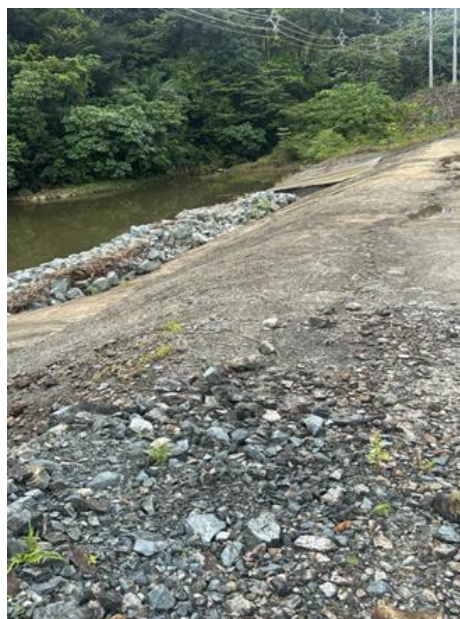
Fotografía 5-50 Dique de la poza 12

Se verificó el talud aguas abajo del dique de la Poza 12, el cual presenta una protección superficial mediante enrocado (riprap). El material pétreo observado corresponde a bloques de tamaño mediano a grande, dispuestos para disipar la energía del flujo y reducir el riesgo de erosión. En el coronamiento se identificó una capa de grava compactada que funciona como vía de acceso y de servicio, facilitando las labores de operación y mantenimiento Ver **Fotografía 5-50**.

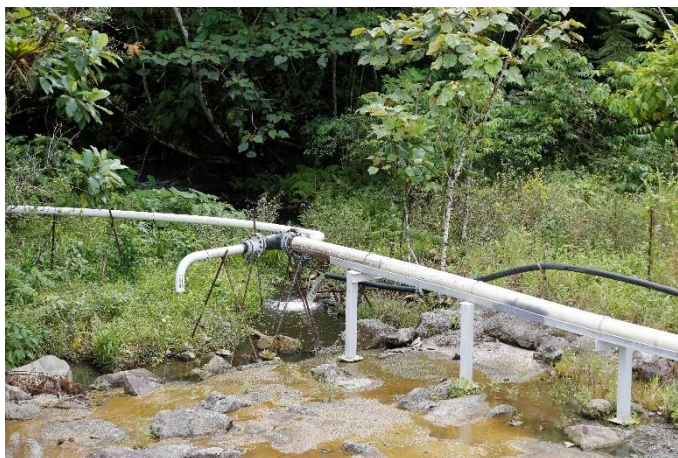
Fotografía 5-51 Zona de surgencia en el pie del Talud Poza 12

Durante el recorrido se identificó una zona de surgencia localizada en el pie del talud, aguas abajo, caracterizada por la presencia de agua empozada entre los bloques de roca del enrocado (ver **Fotografía 5-51**). Esta condición ha propiciado el desarrollo incipiente de vegetación hidrófila, así como la acumulación de agua en pequeñas depresiones del material rocoso, lo cual sugiere una dinámica hídrica constante en el sector. Adicionalmente, se observó la presencia de una tubería que cumple la función de aliviadero de la poza, permitiendo la evacuación controlada del excedente de agua y evitando la interrupción del flujo.

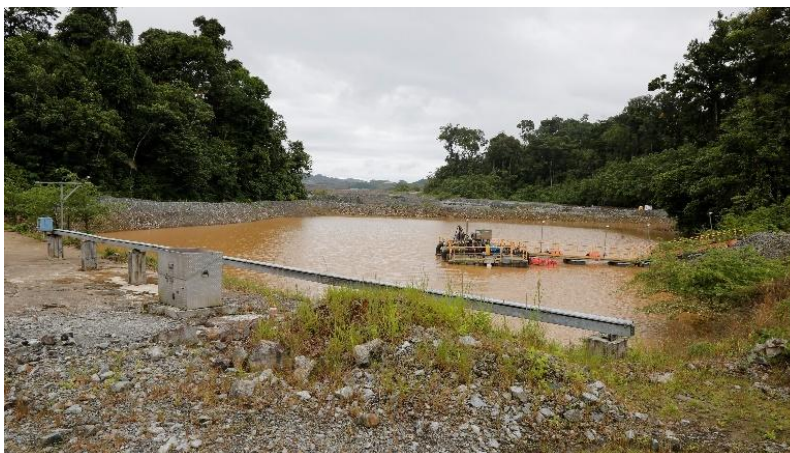
Fotografía 5-53 Embalse de Poza 12A

El equipo realizó la inspección visual a la Poza 12A (ver **Fotografía 5-53**), destinada a la contención de aguas de contacto provenientes del proceso minero. Se observó un cuerpo de agua con coloración turbia característica, sistema de bombeo flotante en operación activa y boyas perimetrales de contención. Al fondo del embalse se identificó el dique de contención con protección de enrocado, lo que demuestra la intención técnica de mitigar procesos erosivos y garantizar la estabilidad de la estructura.

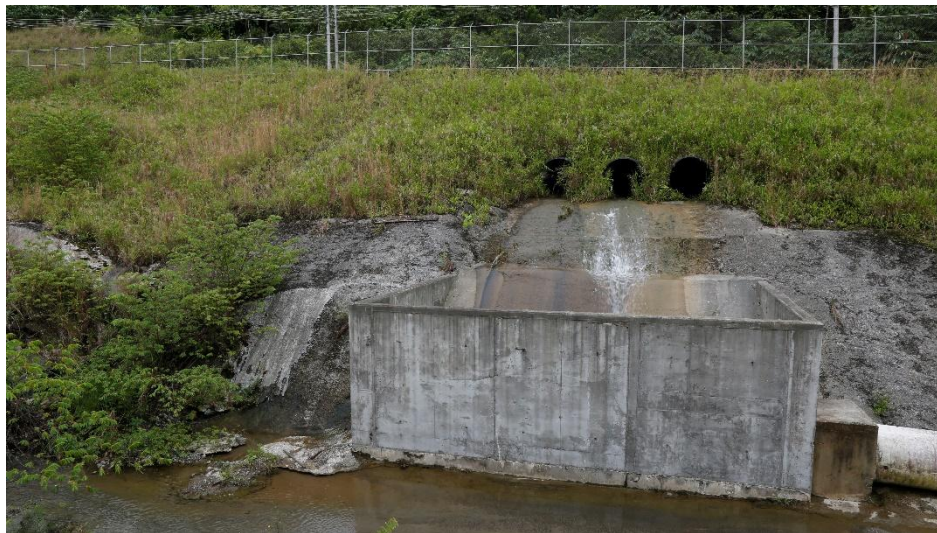
Fotografía 5-57 Estructura de descarga de aguas de no contacto

La estructura de descarga está conformada por tres tuberías de conducción que vierten el caudal sobre un canal disipador de concreto. Durante la inspección se observó flujo activo de descarga, confirmando la funcionalidad del sistema y su aporte al manejo adecuado de las aguas superficiales.

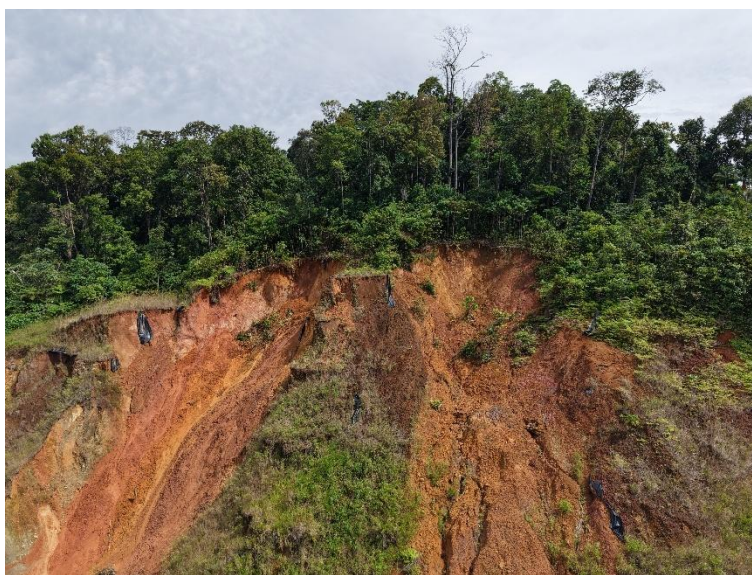
Fotografía 5-142 Deslizamientos activos o incipientes

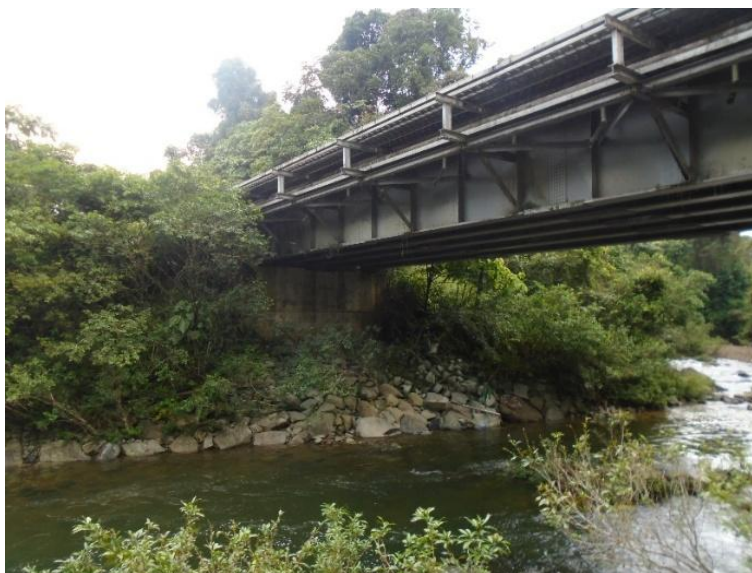
Fotografía 5-144 Inspección estructura de puente sobre río Uvero, en camino a la costa

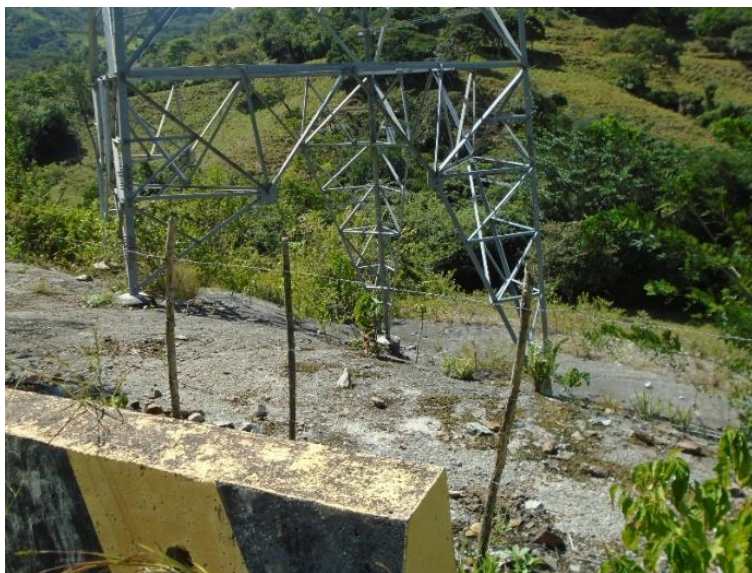
Fotografía 5-146 Inspección cimentación de estructura T-194 de tramo 2 línea eléctrica
