AUDITORÍA INTEGRAL PROYECTO MINA DE COBRE PANAMÁ.

INFORME DE AVANCE 05.

13 DE MARZO DE 2026

PERIODO REPORTADO 10 DE FEBRERO DEL 2026 A 12 DE MARZO DE 2026.

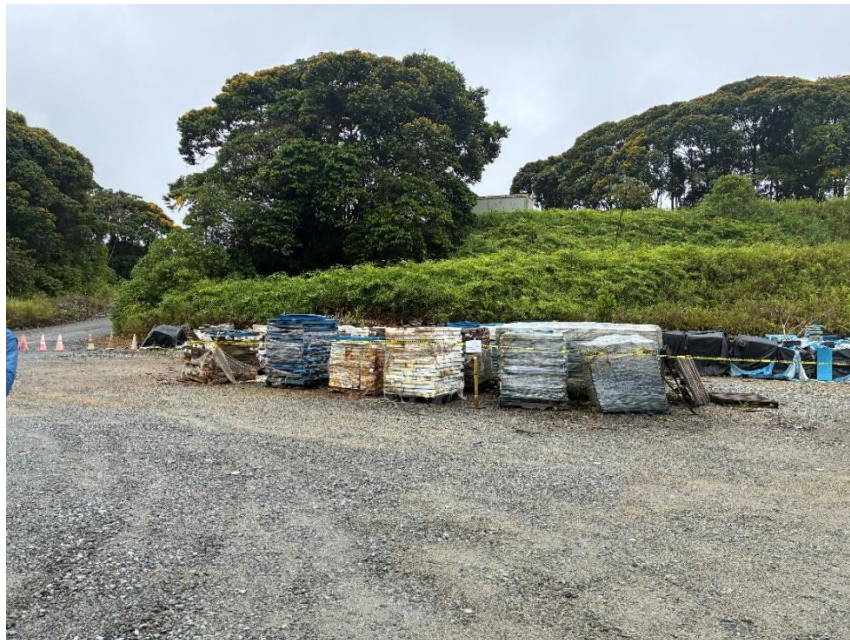
Fotografía 5-1 Muestra de testigos de exploración (noviembre de 2025)

- ✘ Custodia de Evidencia Física (Testigos): MPSA cuenta con almacenes donde se encuentran los testigos. En la actualidad se cuentan con 13,594 cajas de testigos. Y todas ellas pueden trazarse a la base de datos geológica del proyecto. Sin embargo, se encontraron 46 cajas a la intemperie correspondientes a una de las últimas campañas realizadas en el 2023 en Colina, debido al cese no pudieron almacenarse en los almacenes de la empresa. Sin embargo, estas 46 cajas ya fueron logueadas y almacenadas en la base de datos de geología por lo cual la información es trazable. El almacenamiento de núcleos a la intemperie y el deterioro por agua lluvia compromete la capacidad de realizar futuros re-ensayos o auditorías de validación (ver **Fotografía 5-1**).
