AUDITORÍA INTEGRAL

MINA DE COBRE PANAMÁ

TOMO 07. INSPECCIÓN DE CAMPO

TOMO 07. Inspección de Campo 18 de junio de 2026

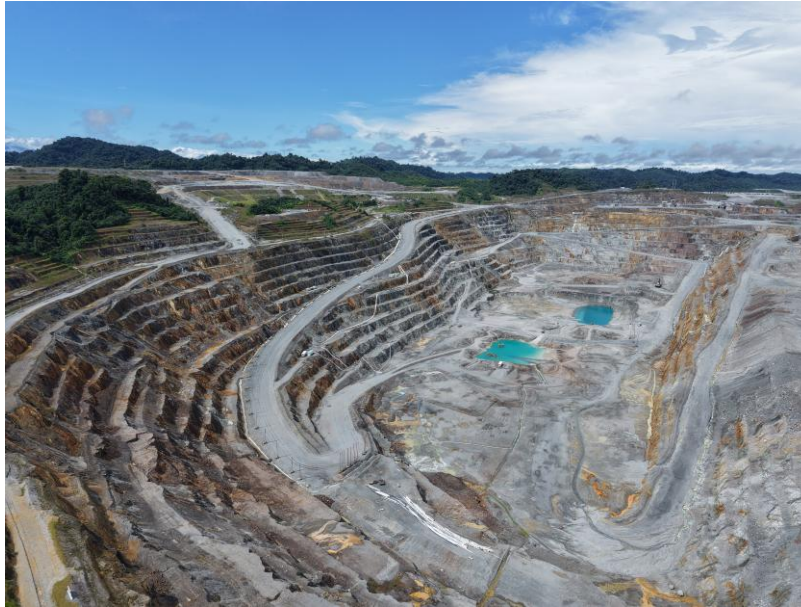
Fotografía 7-5 Vista panorámica Tajo Botija

El equipo accedió al mirador del Tajo Botija (ver **Fotografía 7-5**), principal excavación a cielo abierto del proyecto, el cual presenta una cota superior aproximada de 105 metros, con múltiples bancos de explotación claramente definidos. Durante la inspección se observaron dos palas eléctricas en el fondo del tajo que no estaban en operación, así como acumulación de agua en el fondo, con coloración turquesa característica.

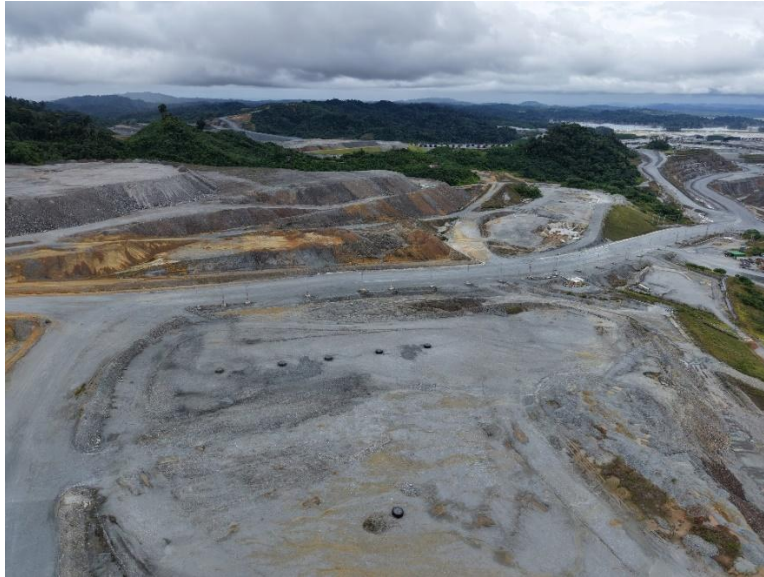
Fotografía 7-6 Talud oeste con sistema trolley eléctrico

Se inspeccionó el talud oeste del tajo, donde se identificó la presencia de la pared sur definitiva. En este sector se observaron las líneas de catenaria del sistema trolley, que permiten la tracción eléctrica de los camiones en las rampas principales. Las voladuras de recorte se ejecutaban (según diseño mineros observados) mediante perforaciones de 150 mm de diámetro, alcanzando volúmenes de hasta 1 millón de toneladas por evento, lo cual exige un estricto control geotécnico de estabilidad. Ver **Fotografía 7-6**.

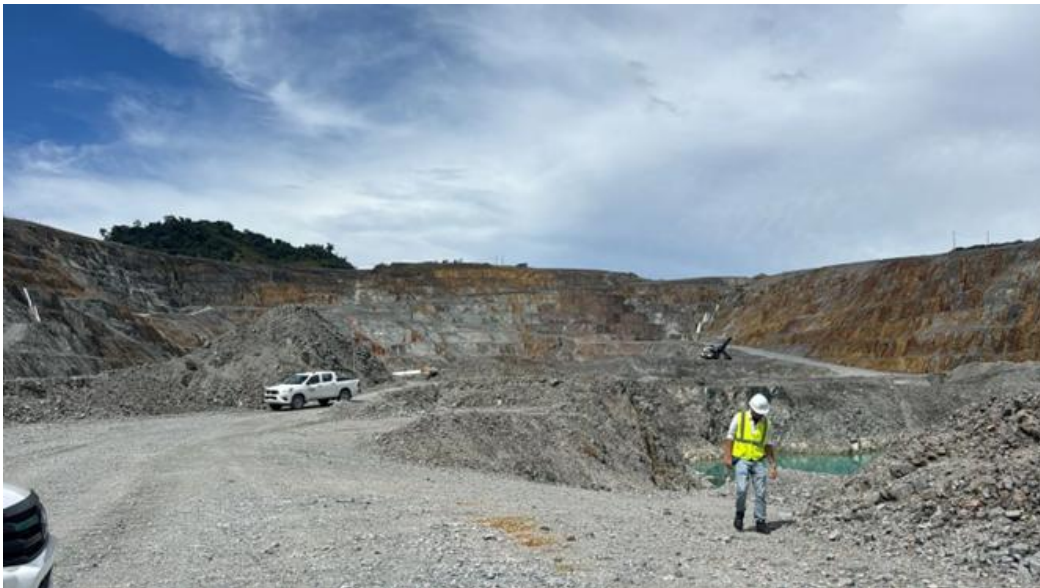
Fotografía 7-7 Fondo del tajo Botija

Se realizó un descenso al interior del tajo para la inspección directa de las condiciones operativas, verificándose la geometría de los bancos, las vías de acarreo y la acumulación de agua en zonas bajas. Ver **Fotografía 7-7**

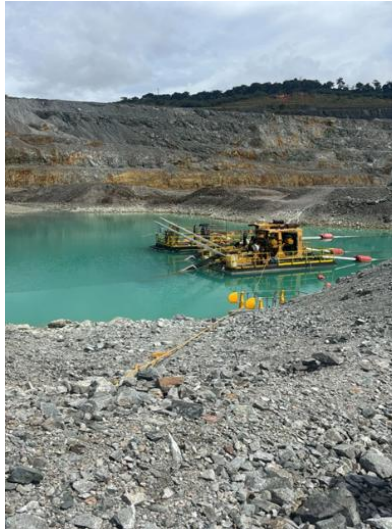
Fotografía 7-8 Sistema de bombeo en el sumidero del fondo del tajo

Se inspeccionó el sistema de bombeo en el sumidero de fondo de tajo (ver **Fotografía 7-8**), conformado por barcazas flotantes equipadas con bombas de alta capacidad, encargadas de extraer el agua acumulada por infiltraciones y precipitaciones. El sistema presenta una capacidad instalada de 7,500 m³/h, permitiendo la remoción de aproximadamente 30,000 m³ diarios. El pH del agua es reportado por el Proyecto Mina de Cobre Panamá como neutro a la salida de la IMR.

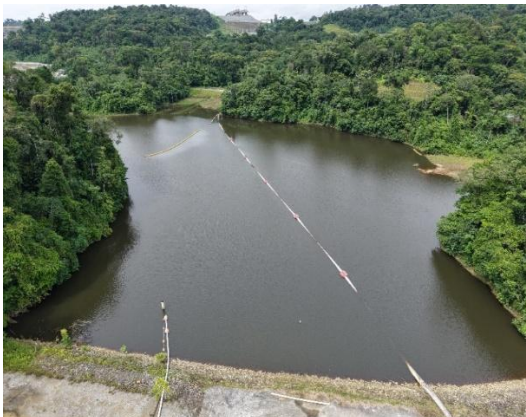
Fotografía 7-47 Vista general Poza 12

La visita de campo a la poza de aguas de no contacto poza 12 se realizó con el propósito de inspeccionar su estado operativo y estructural, evaluando su funcionamiento hidráulico, las condiciones de mantenimiento y la eficiencia en la retención de sólidos sedimentables. Durante el recorrido se verificaron los accesos, las condiciones de seguridad y el entorno ambiental, así como los taludes y muros de contención, revisando la presencia de erosiones, socavaciones, grietas, material colmatado o cualquier deterioro estructural. También se observó la circulación del agua a través de los ingresos y conducciones, incluyendo las condiciones de los vertederos y estructuras de salida. Finalmente, se registraron fotografías, notas y coordenadas geográficas de los puntos evaluados, con el fin de consolidar la información y contrastarla con los diseños existentes.

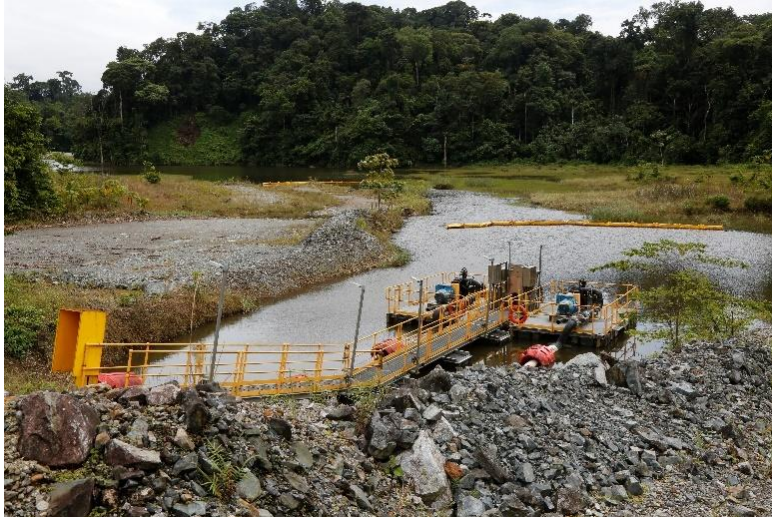
Fotografía 7-49 Estación de bombeo vista desde el acceso principal

Se inspeccionó la estación de bombeo ubicada en el sector oriental de la poza 12 (ver **Fotografía 7-49**), la cual cuenta con una plataforma de acceso con barandas de seguridad, líneas eléctricas de alimentación y un sistema de bombeo equipado con boyas de contención de hidrocarburos. Estas condiciones evidencian la implementación de medidas de seguridad operativa y de control ambiental sobre posibles derrames o contaminaciones.

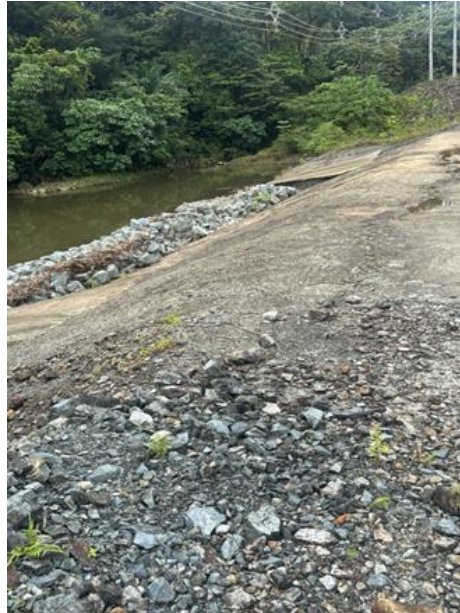
Fotografía 7-50 Dique de la poza 12

Se verificó el talud aguas abajo del dique de la Poza 12, el cual presenta una protección superficial mediante enrocado (riprap). El material pétreo observado corresponde a bloques de tamaño mediano a grande, dispuestos para disipar la energía del flujo y reducir el riesgo de erosión. En el coronamiento se identificó una capa de grava compactada que funciona como vía de acceso y de servicio, facilitando las labores de operación y mantenimiento Ver **Fotografía 7-50**.

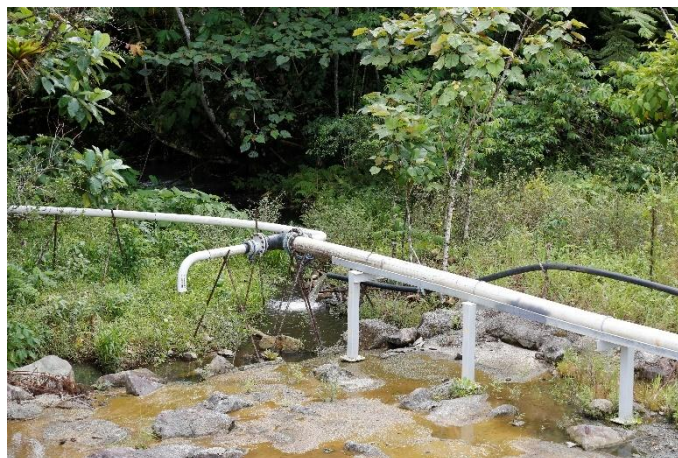
Durante el recorrido se identificó una zona de surgencia localizada en el pie del talud, aguas abajo, caracterizada por la presencia de agua empozada entre los bloques de roca del enrocado (ver **Fotografía 7-51**). Esta condición ha propiciado el desarrollo incipiente de vegetación hidrófila, así como la acumulación de agua en pequeñas depresiones del material rocoso, lo cual sugiere una dinámica hídrica constante en el sector. Adicionalmente, se observó la presencia de una tubería que cumple la función de aliviadero de la poza, con el fin de mantener el caudal ecológico.

Fotografía 7-51 Zona de surgencia en el pie del Talud Poza 12

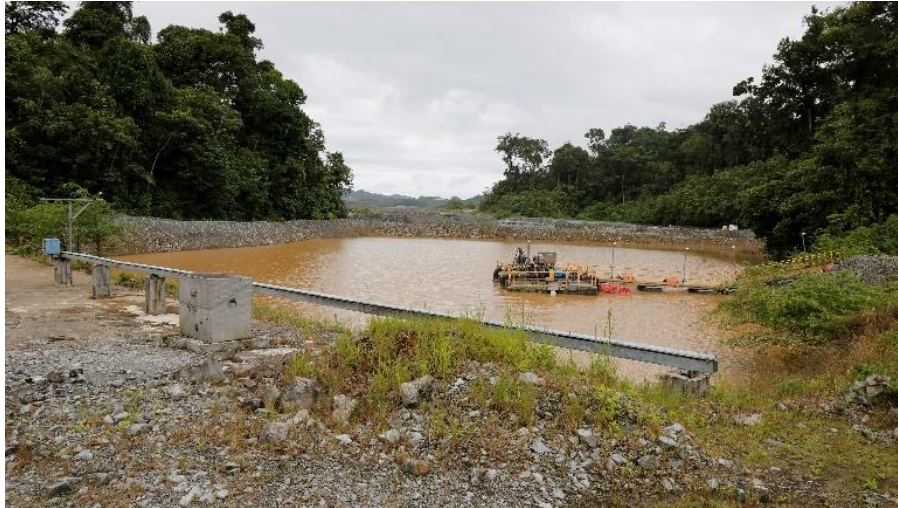
Fotografía 7-53 Embalse de Poza 12A

El equipo realizó la inspección visual a la Poza 12A (ver **Fotografía 7-53**), destinada a la contención de aguas de contacto provenientes del proceso minero. Se observó un cuerpo de agua con coloración turbia característica, sistema de bombeo flotante en operación activa y boyas perimetrales de contención. Al fondo del embalse se identificó el dique de contención con protección de enrocado, lo que demuestra la intención técnica de mitigar procesos erosivos y garantizar la estabilidad de la estructura.

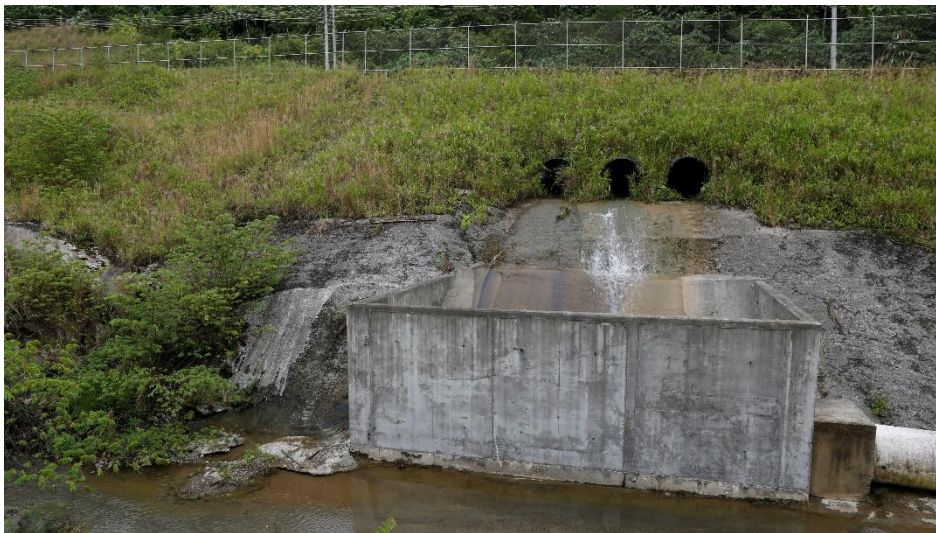
Fotografía 7-57 Estructura de descarga de aguas de no contacto

La estructura de descarga está conformada por tres tuberías de conducción que vierten el caudal sobre un canal disipador de concreto. Durante la inspección se observó flujo activo de descarga, confirmando la funcionalidad del sistema y su aporte al manejo adecuado de las aguas superficiales.

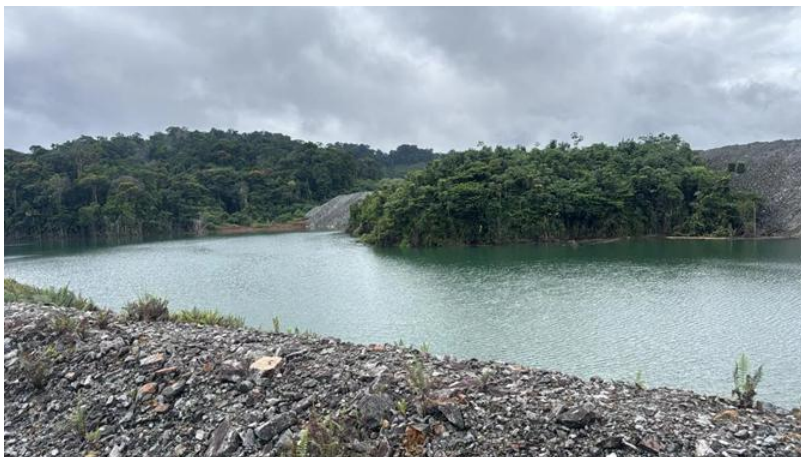
Fotografía 7-60 Vista general Poza E

El sistema cuenta con cuatro líneas de bombeo, cada una con capacidad de 1,700 m³/h, alcanzando una capacidad total instalada de 7,000 m³/h. Se observó el embalse con agua de coloración turquesa, rodeado de vegetación boscosa tropical, con presencia visual del botadero en el sector derecho.

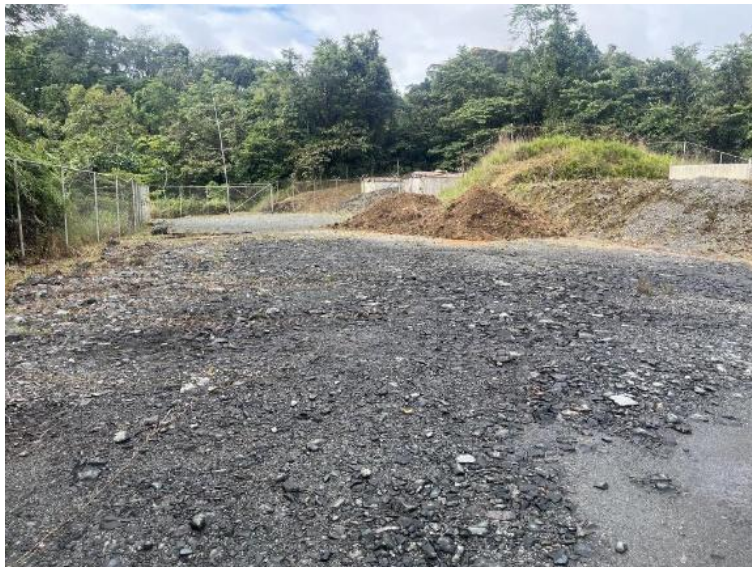
Fotografía 7-84 Área de polvorín

Durante la jornada de inspección se realizó paso por el área de Polvorines (ver **Fotografía 7-84**), los cuales se encontraban actualmente desocupados, verificándose su condición operativa en estado de inactividad.

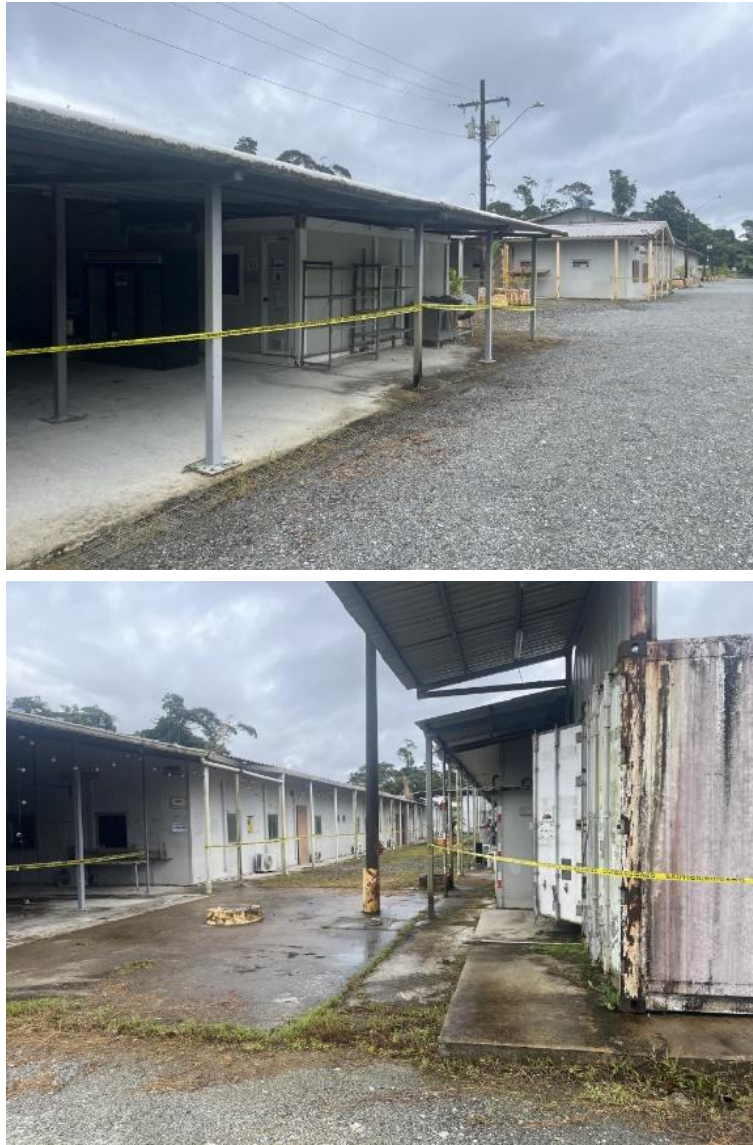
Fotografía 7-85 Vista general del campamento Dorado

Se efectuó la visita al Campamento Dorado, con el objetivo de verificar el estado de la infraestructura fue desalojada y será desmantelada, en el marco de la etapa actual de transición operativa del proyecto. Ver **Fotografía 7-85**.

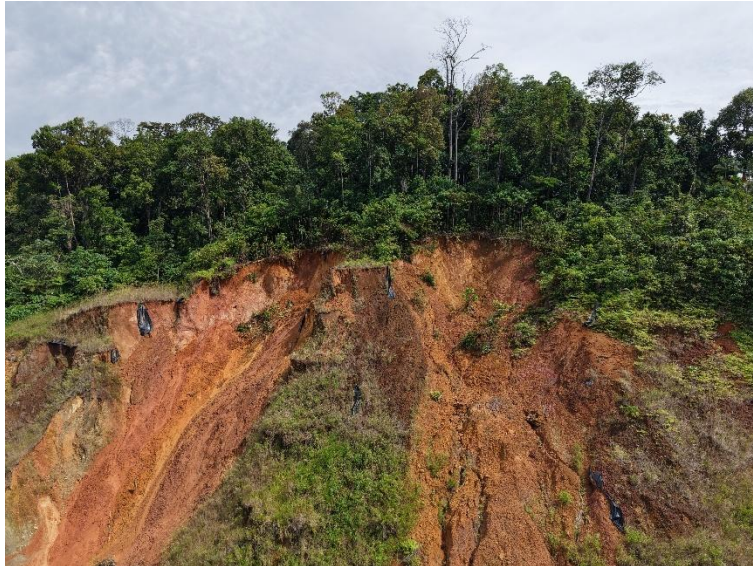
Fotografía 7-142 Deslizamientos activos o incipientes
