## 6 DESCRIPCIÓN DEL AMBIENTE BIOLÓGICO

El presente documento contiene el análisis crítico, técnico y normativo del Capítulo 6 ("Descripción del Medio Biótico") del Estudio de Impacto Ambiental (EsIA) Categoría II para la ampliación de carriles exclusivos de Mi Bus en Vía España, específicamente en el tramo de 5.4 kilómetros que conecta la Avenida Porras con la Avenida Cincuentenario. Es un entorno netamente urbano e industrializado. Este capítulo describe las condiciones biológicas existentes para evaluar impactos y proponer medidas de mitigación, utilizando estándares técnicos para el levantamiento de línea base biótica (Ministerio de Ambiente, 2021). El análisis de la fragmentación del ecosistema y el efecto de isla de calor generado por la infraestructura se sustenta en los principios de ecología urbana para ciudades tropicales (Francis & Chadwick, 2013), donde el ambiente biológico original ha sido reemplazado casi en su totalidad por infraestructura.

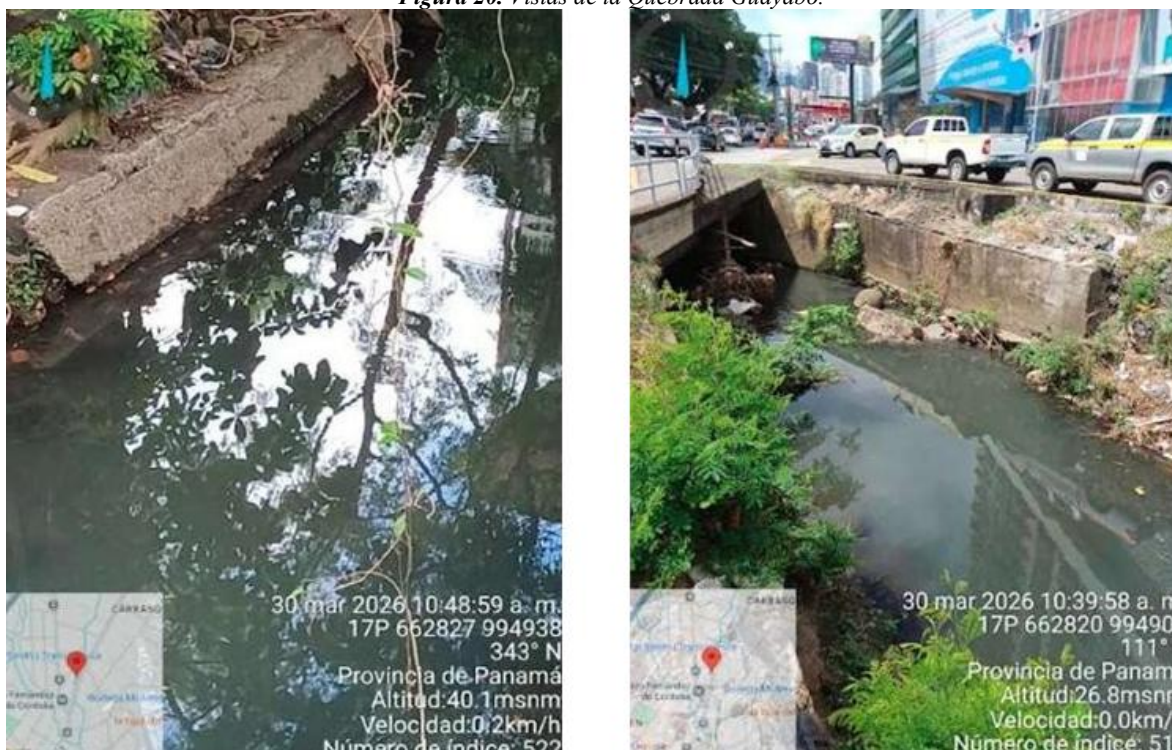
*Figura 20. Vistas de la Quebrada Guayabo.*

Gran parte de la Quebrada Guayabo en este tramo ha sido rectificada y canalizada con cajones de hormigón o muros de mampostería para facilitar el desarrollo inmobiliario y vial.

- Al estar mayoritariamente canalizada en cajones de concreto, la biodiversidad se refugia en micro-hábitats (grietas, sedimentos acumulados y pequeñas zonas de vegetación ruderal).
- Al ser un cuerpo de agua de menor volumen que el río principal, los cambios químicos (derrame de aceites o concreto durante la obra) tienen un impacto letal inmediato sobre la herpetofauna (reptiles y anfibios) que utiliza la quebrada como corredor de desplazamiento.
