MINISTERIO DE AMBIENTE
DIRECCIÓN DE VERIFICACIÓN DEL DESEMPEÑO AMBIENTAL
Departamento de Control y Verificación de la Calidad Ambiental

INFORME TÉCNICO N° 028-2019

De Supervisión, Control y Fiscalización Ambiental al Estudio de Impacto Ambiental del proyecto "MINA DE COBRE PANAMÁ", del Promotor MINERA PANAMÁ, S.A.

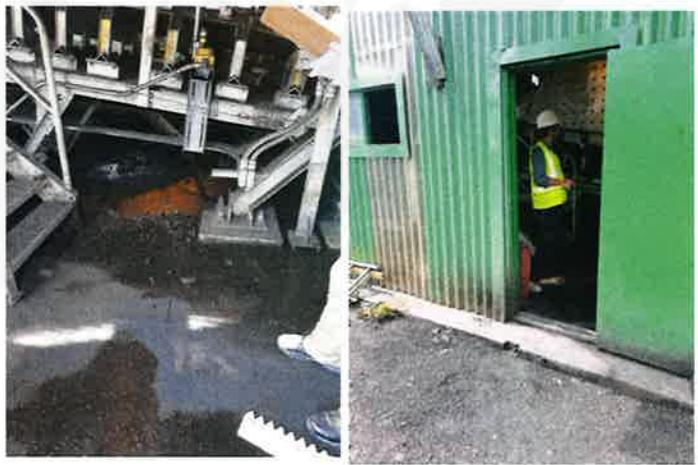
Información de Hallazgo			
Proyecto:	Mina de Cobre Panamá	Fecha:	22 de abril al 03 de mayo del 2019
Hallazgo N° 16:	<ul style="list-style-type: none"> INCUMPLIMIENTO 	Criterio Técnico	<ul style="list-style-type: none"> Resolución DIEORA-0871-2013 de 5 de diciembre de 2013 que modifica la Resolución DIEORA IA-1210-2011, del 28 de diciembre de 2011 Pág. 343 del EsIA Decreto Ejecutivo N° 2 “Por la cual se establece la norma ambiental de calidad de suelos para diversos usos”.
Descripción del Hallazgo:		Fotografía de evidencia:	
<p>En el área del puerto, sitio centro de transferencia del carbón desde la galera a la Planta de Generación Eléctrica.</p> <p>Se observó fuera de la torre, la salida o escape sin control de los líquidos contenidos dentro de esta estructura, observándose una mancha oscura sobre el suelo.</p> <p>Dentro de la galera contenía en el suelo liquido acuoso, que se presume sea hidrocarburo con residuos de carbón, que sedimenta producto de la transferencia a la planta de generación eléctrica.</p>

<p>Fig. N° 16.1, 16.2. Vista del área de transferencia del carbón, desde la galera a la Planta de Generación Eléctrica.</p>

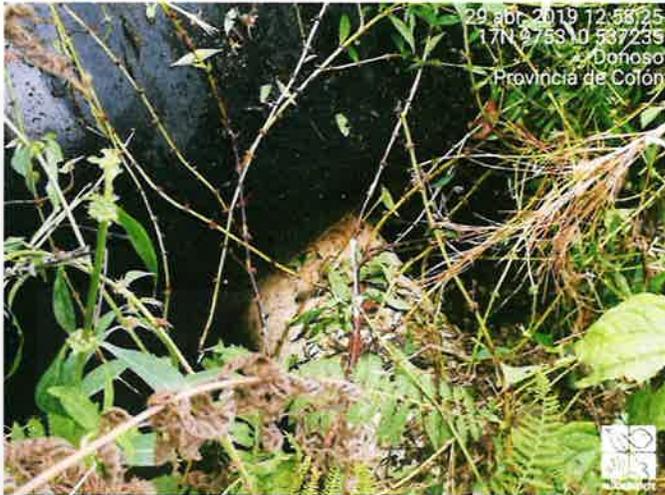
Información de Hallazgo			
Proyecto:	Mina de Cobre Panamá	Fecha:	22 de abril al 03 de mayo del 2019
Hallazgo N° 22:	Criterio Técnico	<ul style="list-style-type: none"> Resolución DIEORA-0871-2013 de 5 de diciembre de 2013 que modifica la Resolución DIEORA IA-1210-2011, del 28 de diciembre de 2011. Pág. 343 del EsIA. 	
Descripción del Hallazgo: <p>Durante el recorrido por el campamento de Valle Grande, específicamente en el sitio autorizado para el almacenamiento de los desechos comunes, se evidenció la presencia de un camión el cual no es el indicado para el traslado de los desechos ya que su estructura no permite la contención de los lixiviados, durante el traslado de estos hasta su disposición final.</p> <p>Se observó que los lixiviados son conducidos por una tubería que se dirige a un tanque plástico negro que se encuentra derramando líquido y con presencia de gusanos en el suelo.</p>		Fotografía de evidencia:

<p><i>Fig. N° 22.1. Vistas del tanque de almacenamiento de lixiviados.</i></p>

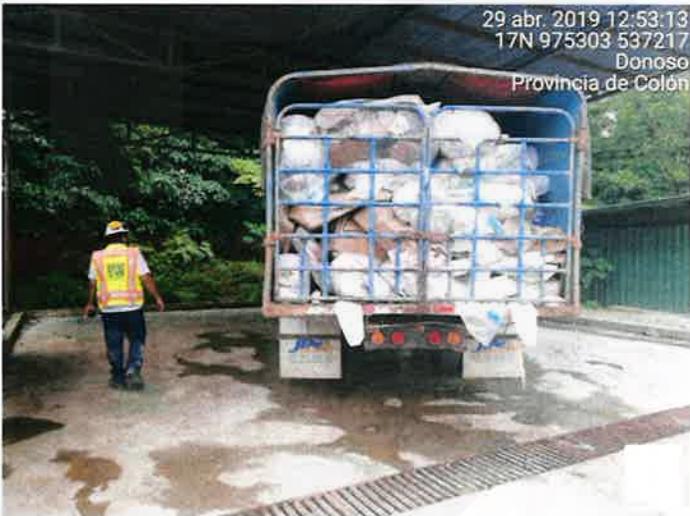
<p><i>Fig. N° 22.2. Vistas del camión que transporta los desechos comunes.</i></p>

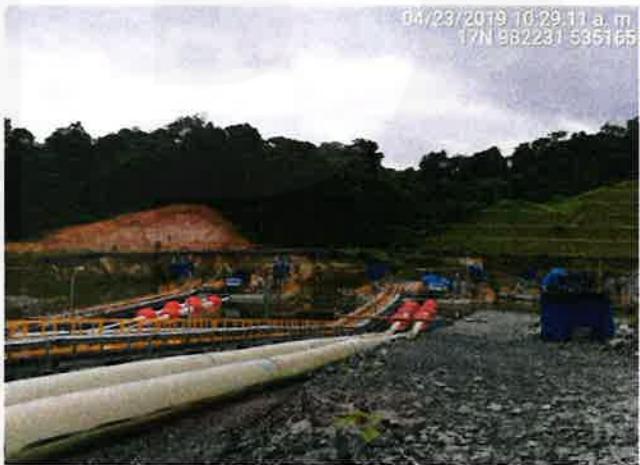
Información de Hallazgo			
Proyecto:	Mina de Cobre Panamá	Fecha:	22 de abril al 03 de mayo del 2019
Hallazgo N° 23: <ul style="list-style-type: none"> INCUMPLIMIENTO 		Criterio Técnico	<ul style="list-style-type: none"> Resolución DIEORA 0871 de 5 de diciembre de 2013 que modifica la Resolución DIEORA IA-1210-2011, del 28 de diciembre de 2011. Compromiso 13186. Resolución AG-0466-2002. “Por la cual se establecen los requisitos para las solicitudes de permisos o concesiones para descargas de aguas usadas o residuales”. DGNTI-COPANIT 35-2000. Agua. Descarga de efluentes líquidos directamente a cuerpos y masas de agua superficiales y subterráneas.
Descripción del Hallazgo: <p>Durante el recorrido por el área del túnel de decantación se pudo observar un sistema de bombeo instalado para transportar las aguas que se almacenaran una vez abierta la ataguía de la Quebrada Jujuca, hacia el tanque de reserva que abastecerá la planta de procesos.</p> <p>El resto de las aguas serán transportadas por el túnel de decantación hasta llegar a descargar al Río del Medio nuevamente.</p>			Fotografía de evidencia:

<p><i>Fig. N° 23.1 Vistas del Sistema de Bombeo instalado en el área del Túnel de Decantación – Coordenadas (WGS84 535165E, 982231N).</i></p>

Actualmente se mantiene descarga del túnel de decantación de manera directa a un cuerpo de agua superficial denominado Río del Medio el cual es efluente del Río Caimito, sin embargo, la misma no cuenta con un monitoreo constante para certificar el cumplimiento de la normativa ambiental vigente.

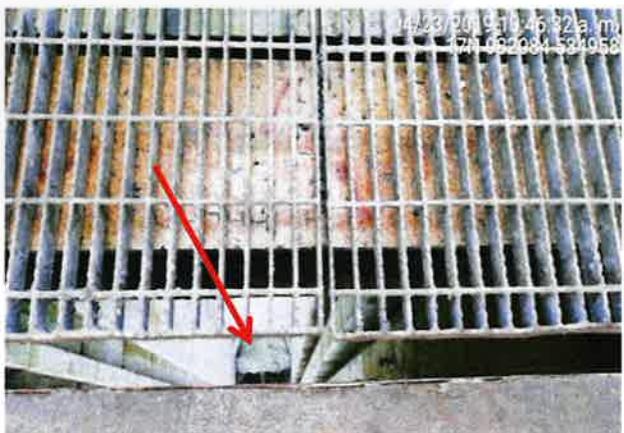
<p><i>Fig. N° 24.2 Vistas de la entrada al Túnel de Decantación – Coordenadas (WGS84 534958E, 982084N).</i></p>

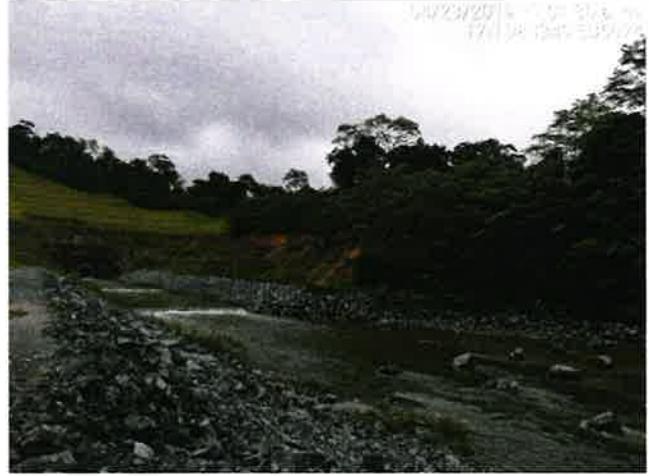
Fig. N° 24.3 Vistas de la salida del Túnel de Decantación – Coordenadas (WGS84 535074E, 983349N).

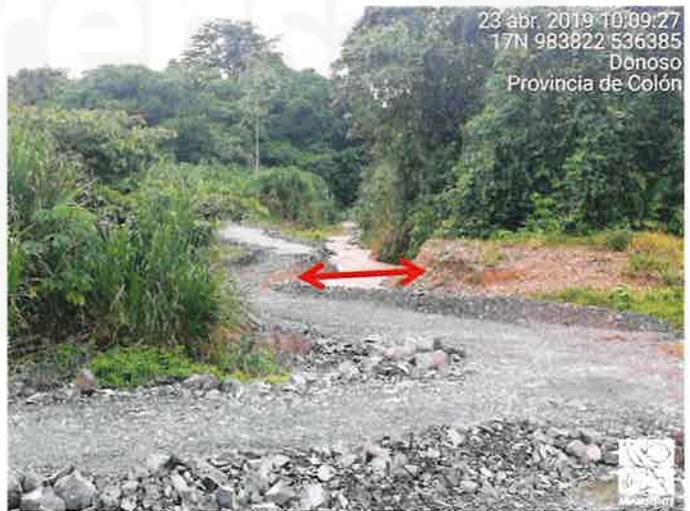
Información de Hallazgo			
Proyecto:	Mina de Cobre Panamá	Fecha:	22 de abril al 03 de mayo del 2019
Hallazgo N° 25:		Criterio Técnico	<ul style="list-style-type: none"> Resolución DIEORA 0871 de 5 de diciembre de 2013 que modifica la Resolución DIEORA IA-1210-2011, del 28 de diciembre de 2011. Compromiso 13181. Ley No. 1 de 3 de febrero de 1994, “Por la cual se establece la legislación Forestal en la República de Panamá y se dictan otras disposiciones”.
<ul style="list-style-type: none"> INCUMPLIMIENTO 			
Descripción del Hallazgo:		Fotografía de evidencia:	
<p>Durante el recorrido por el área de la poza 4 se pudo identificar que la misma solo almacenan agua de escorrentías que son arrastradas hacia el Río del Medio.</p> <p>Se pudo evidenciar la reducción del cauce del Río del Medio por arrastre de material pétreo por acción de las lluvias lo cual no se observó implementación de medidas de control para evitar el empuje de material.</p>

<p>Fig. N° 25.1 Vista de la Poza 4 – Coordenadas (WGS84 536385E, 983822N).</p>

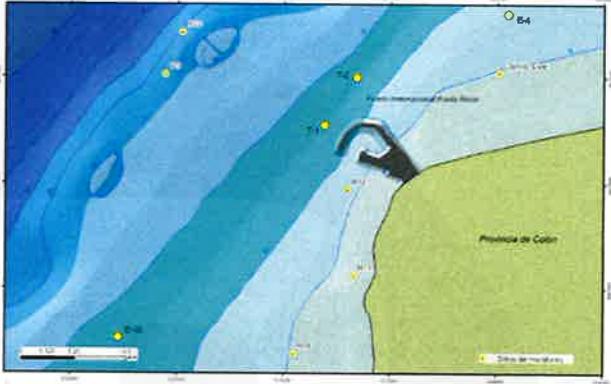
<p>Fig. N° 26.1. Localización de los sitios de monitoreo para el estudio marino costero.</p>

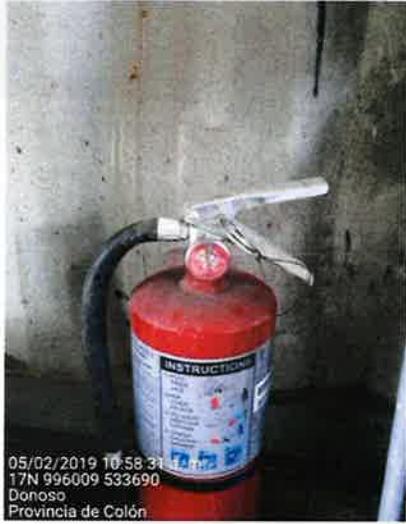
Información de la Inspección			
Proyecto:	Mina de Cobre Panamá	Fecha:	22 de abril al 03 de mayo del 2019
Hallazgo N° 28:		Criterio	<ul style="list-style-type: none"> Resolución IA-1210 de 2011 y su modificación Resolución IA-871-2013 (PMA). Compromiso 13159. Resolución No. 277 de 26 de octubre de 1990 del Cuerpo de Bombero de Panamá, Sistemas de detección y alarmas de incendios. Extintores de incendio, Capítulo XIX.
<ul style="list-style-type: none"> OBSERVACIÓN 			
Descripción del Hallazgo:		Fotografía de evidencia:	
<p>Durante el recorrido por diferentes frentes de trabajo ubicados en el área de Punta Rincón, se observaron extintores en condiciones inapropiadas para su funcionamiento.</p> <p>De igual manera, los extintores no cuentan con la presión adecuada por lo que se evidencia la falta de mantenimiento.</p>

<p>05/02/2019 10:58:31 17N 996009 533690 Donoso Provincia de Colón</p> <p><i>Fig. 28.1. Vistas del taller de mecánica en Punta Rincón.</i></p>

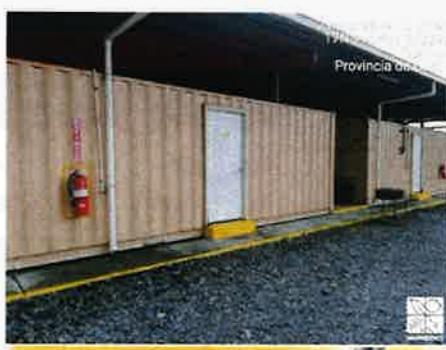
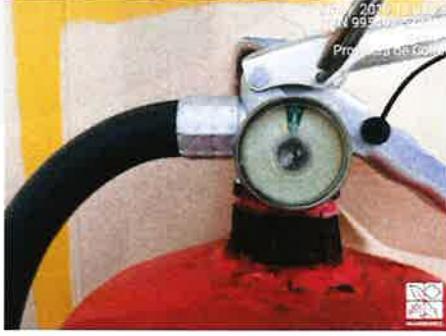
<p><i>Fig. 28.2. Vistas de extintor en el campamento GAP.</i></p>

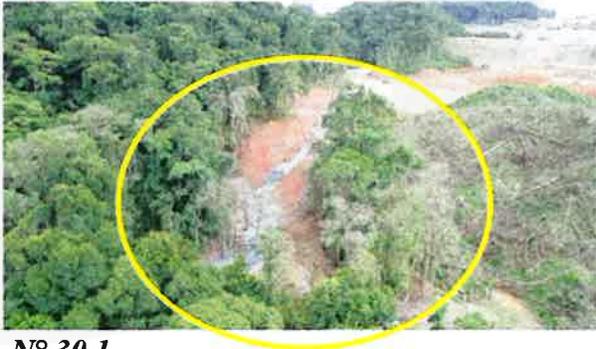
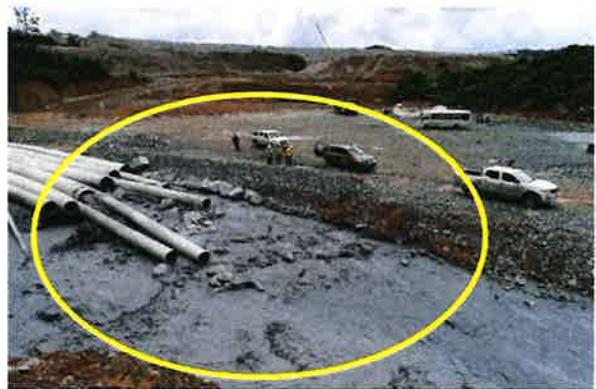
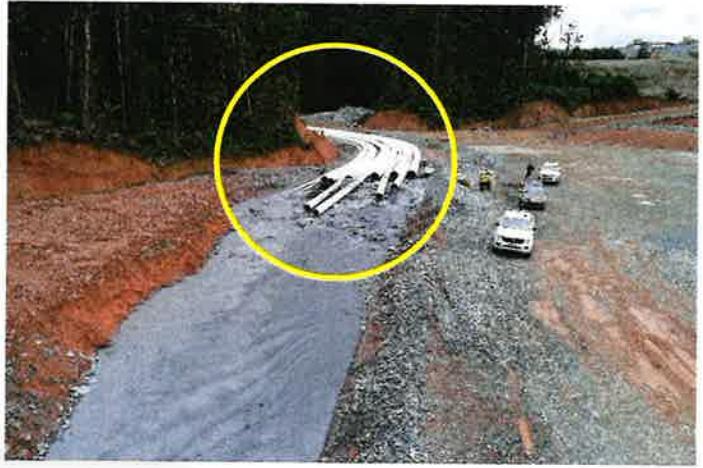
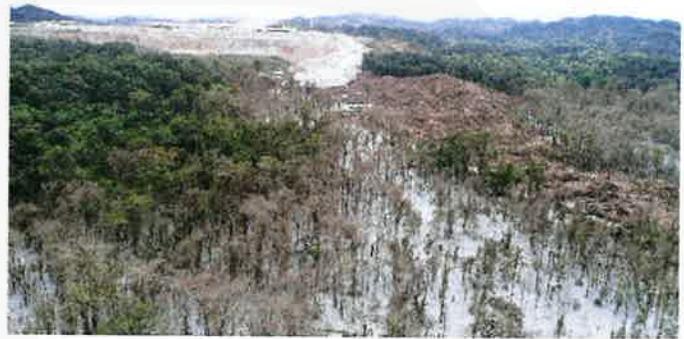
Información de Hallazgo			
Proyecto:	Mina de Cobre Panamá	Fecha:	22 de abril al 03 de mayo del 2019
Hallazgo N° 30:	<ul style="list-style-type: none"> OBSERVACIÓN 	Criterio Técnico	<ul style="list-style-type: none"> Resolución DIEORA-0871-2013 de 5 de diciembre de 2013 que modifica la Resolución DIEORA IA-1210-2011, del 28 de diciembre de 2011.
Descripción del Hallazgo:		Fotografía de evidencia:	
<p>Se observó la descarga de aguas residuales de la Planta de proceso hacia el embalse del Rio del Medio, sin caracterización de descarga, la cual puede poner en riesgo el habitat circundante.</p> <p>Es importante mencionar que los químicos que están siendo utilizado en el proceso son SIPX (Sodium Isopropyl Xanthate), Formula: C₄H₇NaOS₂; MIBC (Methyl Isobutyl Carbinol, Formula: C₆H₁₄O₄; Cal, Formula: Ca(OH)₂.</p>

Fig. N° 30.1., 30.2., 30.3., 30.4.: Vistas de la descarga de aguas residuales proveniente de la planta de procesos.

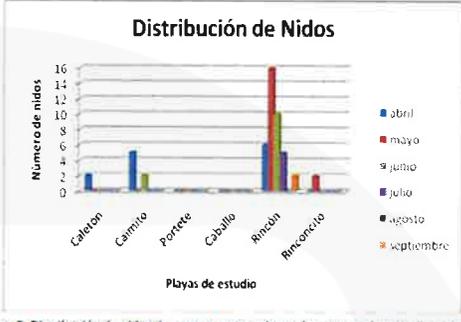
Fig. N° 31.1 Grafica de

Información de Hallazgo			
Proyecto:	Mina de Cobre Panamá	Fecha:	22 de abril al 03 de mayo del 2019
Hallazgo N° 31:		Criterio Técnico	<ul style="list-style-type: none"> Resolución DIEORA 0871 de 5 de diciembre de 2013 que modifica la Resolución DIEORA IA-1210-2011, del 28 de diciembre de 2011- Compromisos 13127
<ul style="list-style-type: none"> OBSERVACIÓN 			
Descripción del Hallazgo:		Fotografía de evidencia:	
<p>Revisando la información aporta en el anexo 3.102 sobre el Monitoreo de tortugas marinas debemos indicar que en efecto se realizan las labores de rescate y reubicación de nidos en varios sitios de la costa Caribeña, sin embargo a pesar que la metodología indica que durante los recorridos emplean un GPS, para tomar las coordenadas, dentro dicho informe no las aporta.</p>

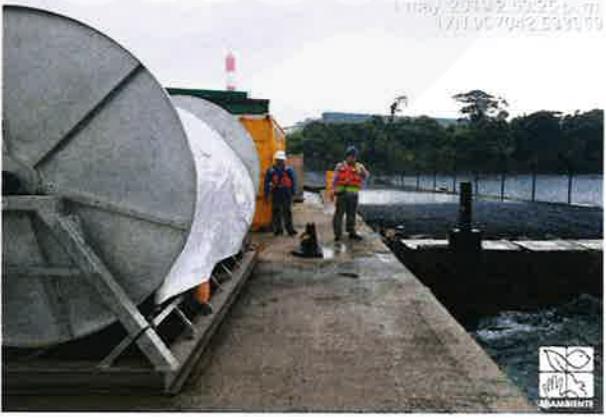
Información de Hallazgo			
Proyecto:	Mina de Cobre Panamá	Fecha:	22 de abril al 03 de mayo del 2019
Hallazgo N° 32:		Criterio Técnico	<ul style="list-style-type: none"> Resolución DIEORA 0871 de 5 de diciembre de 2013 que modifica la Resolución DIEORA IA-1210-2011, del 28 de diciembre de 2011, Compromiso: 13144
<ul style="list-style-type: none"> OBSERVACIÓN 			
Descripción del Hallazgo:		Fotografía de evidencia:	
<p>Durante la visita campo pudimos evidenciar que la empresa cuenta con los equipos necesarios (embarcaciones, barreras contenedoras, entre otros), se han realizado charlas como se describe en el informe 3.24 para responder a derrames marinos producto de las labores inherentes al Puerto. Debemos señalar que aun cabe necesario contar con los protocolos de respuesta en caso tal que ocurra un incidente al momento de descargar el carbón o embarca el concentrado de cobre en la Terminal # 2.</p> <p>Ya que, aunque nos explicaron el proceso y los protocolos de seguridad de cómo se realizan estas maniobras, puede haber algún fallo mecánico o incendio en esta estructura robóticas que podría ocasionar que estos elementos se viertan al mar, lo</p>

Fig. N° 32.1 Barreras contenedoras

cual dependiendo de su densidad flotarían o se irían al fondo de la columna de agua.

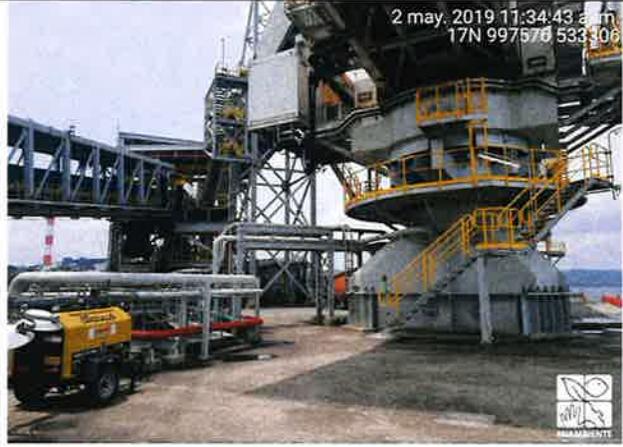
Fig. N° 32.1. Terminal #2 del Puerto, área de embarque de concentrado de cobre y desembarque de carbón.
