**INFORME TÉCNICO N° 028-2019**

De Supervisión, Control y Fiscalización Ambiental al Estudio de Impacto Ambiental del proyecto "MINA DE COBRE PANAMÁ", del Promotor MINERA PANAMÁ, S.A.

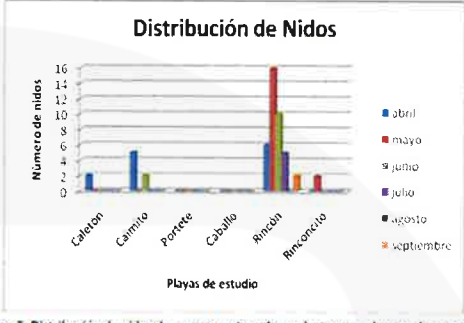
<b>Fig. N° 31.1 Grafica de</b>

<p style="font-size: small;">Figura 2. Distribución de nidos de rastros registrados en los censos, durante la temporada 2018</p>
