## Informe Visita a zona de Mina 11 de enero de 2024

Centro de Incidencia  
Ambiental - Panamá

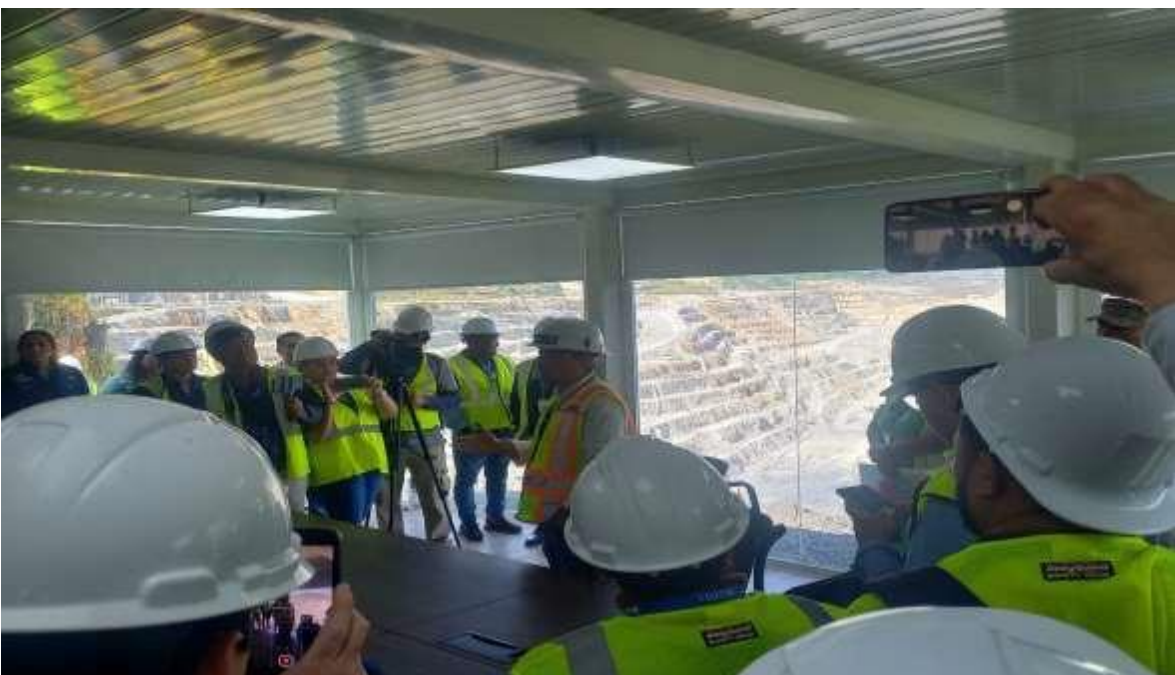
Algunas paredes de este tajo muestran señales de que están reaccionando con las lluvias y el aire circundante, lo cual se ve como manchas cobrizas-amarillentas que se “derraman sobre la roca” Esto sugiere la posibilidad de que en la zona se forme drenaje ácido de roca por la exposición del material, el cual tiene azufre y hierro junto a otros minerales al medio. Esto puede generar un problema que se acumule en las aguas superficiales y subterráneas del lugar
