AUDITORÍA INTEGRAL PROYECTO MINA DE COBRE PANAMÁ.
INFORME DE AVANCE 02.
06 DE ENERO DE 2026
PERIODO REPORTADO 8 DE NOVIEMBRE A 7 DE DICIEMBRE DE 2025.

Nota: Se entiende como **EL PROYECTO** a la Auditoría Integral Proyecto Mina de Cobre Panamá operado por Minera Panamá S.A.

INFORME MENSUAL No. 02 – AUDITORÍA INTEGRAL PROYECTO MINA DE COBRE PANAMÁ

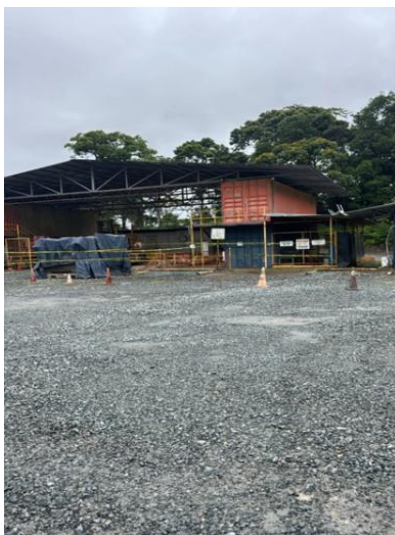
Fotografía 5-1 Instalaciones de muestreo Valle Grande

Se inspeccionaron las instalaciones de muestreo y almacenamiento de núcleos de perforación en Valle Grande, correspondientes al departamento de exploración. En este sitio se almacenaron las muestras provenientes de las campañas de perforación exploratoria y de control de leyes, desarrolladas bajo mallas de muestreo de 100 x 100 m y 50 x 50 m.

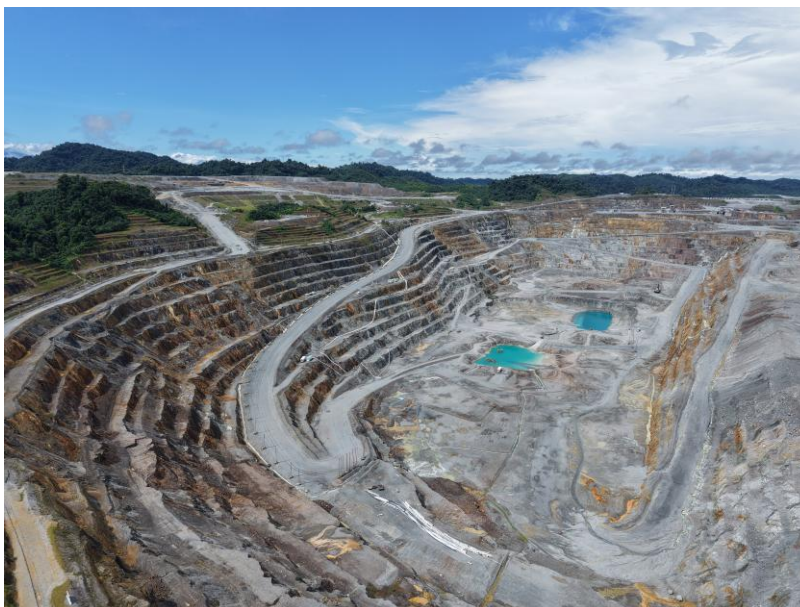
Fotografía 5-5 Vista panorámica Tajo Botija

El equipo accedió al mirador del Tajo Botija (ver **Fotografía 5-5**), principal excavación a cielo abierto del proyecto, el cual presenta una cota superior aproximada de 105 metros, con múltiples bancos de explotación claramente definidos. Durante la inspección no se observó la operación de dos palas eléctricas en el fondo del tajo, así como acumulación de agua en el fondo, con coloración turquesa característica.

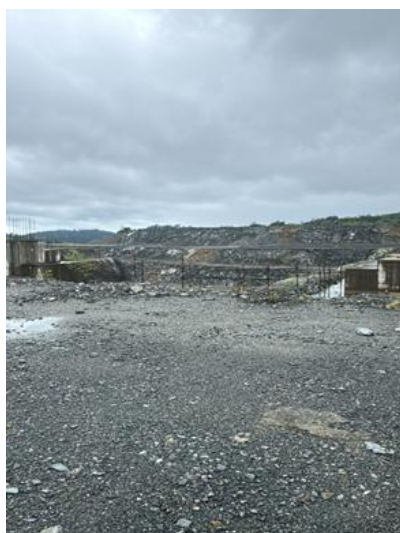
Fotografía 5-10 Zona de Apertura y Desarrollo minero - Tajo Colina

El equipo técnico inspeccionó la zona de Apertura y Desarrollo del Tajo Colina, donde se observó el avance del descapote superficial, como parte de la Fase 1 de apertura y desarrollo del tajo, como se presentan en la **Fotografía 5-10** y **Fotografía 5-11**.

El funcionario de Mina de Cobre Panamá informó que las dimensiones proyectadas del tajo correspondían aproximadamente a 3,7 km de longitud por 2,4 km de ancho, con una profundidad final estimada de 460 m, alcanzando la cota -225 m, y una Ley promedio de cobre de 0,35 %. Asimismo, durante la visita se identificó la zona de corte de caja (*box cutting*), donde se anclaban las estructuras de las trituradoras.

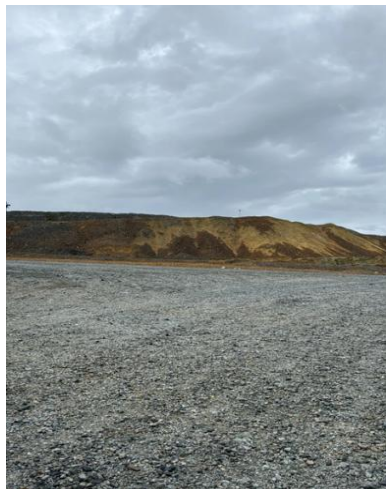
Fotografía 5-12 Vista general Botadero Sur

El equipo realizó la inspección del Botadero Sur (ver **Fotografía 5-12**), correspondiente a un depósito de material estéril no mineralizado, con un volumen acumulado cercano a 20 millones de metros cúbicos. Durante la visita se observó una coloración oxidada del material, característica de formaciones con presencia de sulfuros. Adicionalmente, especialistas de Mina de Cobre Panamá realizaron un ensayo de acidez *in situ*, mediante el cual se obtuvo un valor de pH de 3,6 del material.

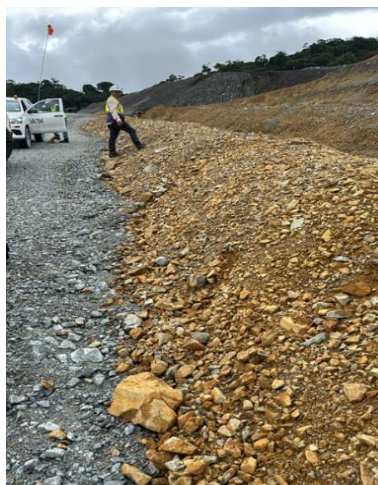
Fotografía 5-13 Detalle de material del botadero - Ensayo de acidez

En operación, el material es encapsulado con saprolito, como medida de mitigación para la generación de aguas ácidas (ver **Fotografía 5-13**). Se evidenciaron sectores revegetalizados, correspondientes al plan de cierre progresivo.

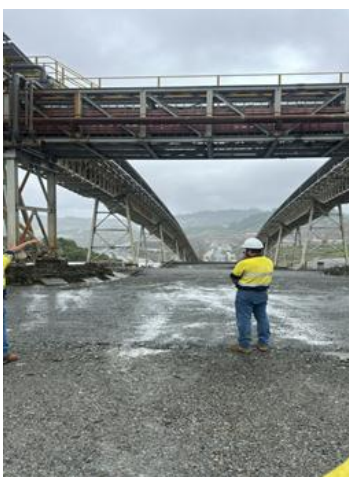
Fotografía 5-14 Sistema de bandas transportadoras - Trituración

Se inspeccionaron las instalaciones del circuito de trituración primaria, donde se recibe el material proveniente del Tajo Botija. Las trituradoras primarias cuentan con un gape de 1.500 mm y un P_{80} de 150 mm, constituyéndose como el primer eslabón del proceso de conminución. El sistema dispone de cuatro trituradoras cónicas, cada una con capacidad nominal de 5.000 t/h, operando a través de dos trenes principales de transporte por bandas (ver **Fotografía 5-14**). Previo al cierre operativo en octubre de 2023, la planta alcanzaba una producción de 12.000 t/h, la cual podía ser gestionada con un solo tren de transporte.

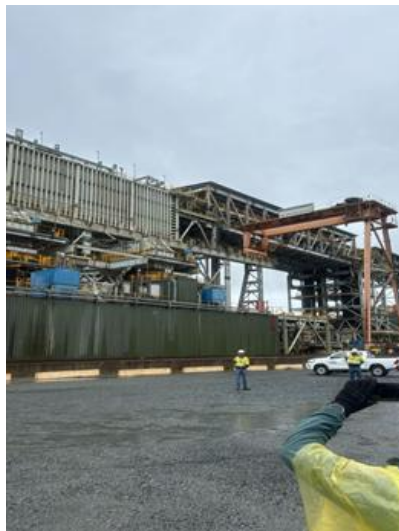
Fotografía 5-15 Edificio de trituración secundaria

En el edificio de trituración secundaria (ver **Fotografía 5-15**), el material es reducido de 150 mm a 40 mm, mediante un sistema compuesto por tres trituradoras cónicas en circuito abierto y dos trituradoras en circuito cerrado, que recirculan el sobre tamaño proveniente del circuito de molienda. Esta área contaba con un personal aproximado de 150 trabajadores, lo que evidencia su alta relevancia dentro de la cadena productiva.

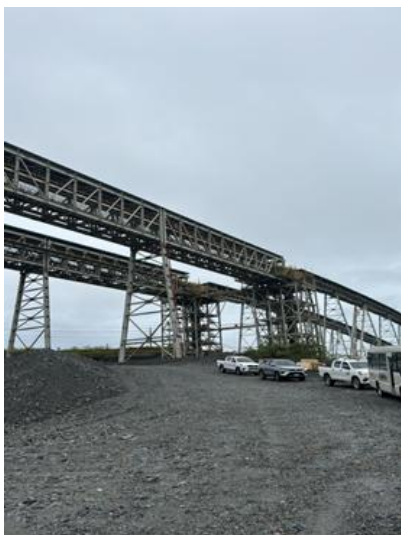
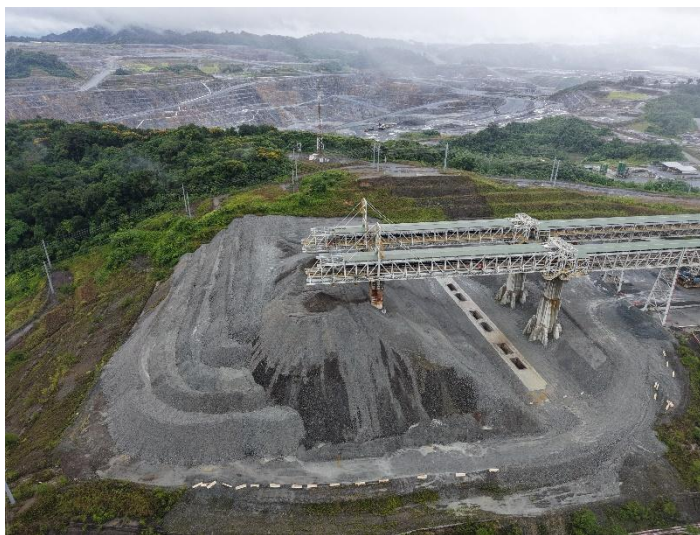
Asimismo, se verificó el sistema de pilas de gruesos (stock piles) con capacidad de 600.000 toneladas, diseñado para garantizar hasta 12 horas de operación continua del circuito de molienda en caso de detención del sistema de trituración. La alimentación se realizaba mediante tres reclamadores de cadena, con un A80 de 40 mm, bajo monitoreo permanente del contenido de finos para optimizar la eficiencia del proceso. Ver **Fotografía 5-17** y **Fotografía 5-18**.

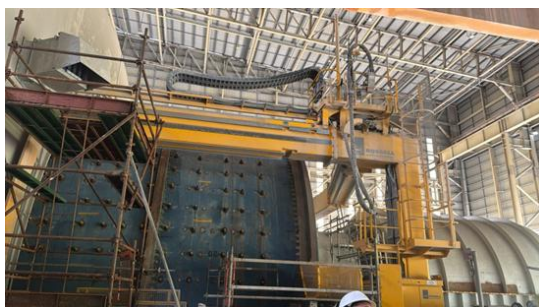
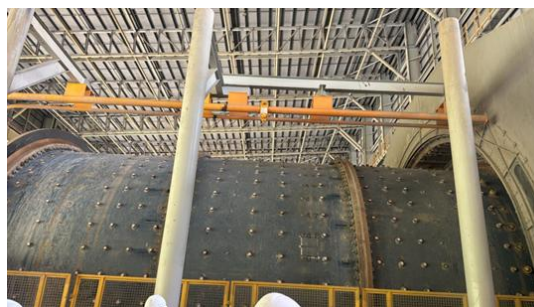
Por cada molino SAG operan dos molinos de bolas, para un total de seis molinos de bolas en la planta. El proceso de molienda SAG se desarrollaba por impacto en régimen de cascada, utilizando bolas de 135 mm, mientras que los molinos de bolas trabajaban principalmente por fricción, empleando bolas de 60 mm, con mayor carga interna. Ver **Fotografía 5-22** y **Fotografía 5-23**.

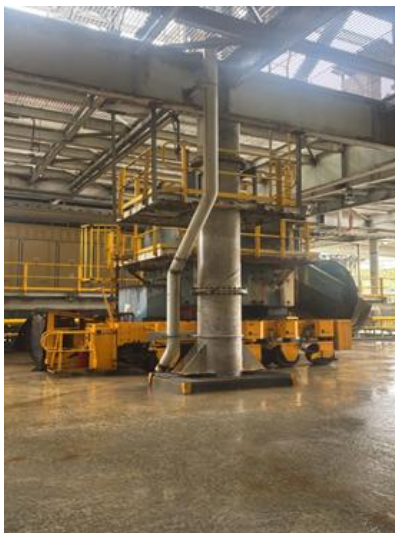
Fotografía 5-24 Estación de densímetro nuclear en molienda

Se verificó la presencia de 65 densímetros nucleares distribuidos en el circuito (ver **Fotografía 5-24**), los cuales permiten el control continuo de la densidad de pulpa mediante medición por radiación, fortaleciendo la estabilidad operativa del sistema.

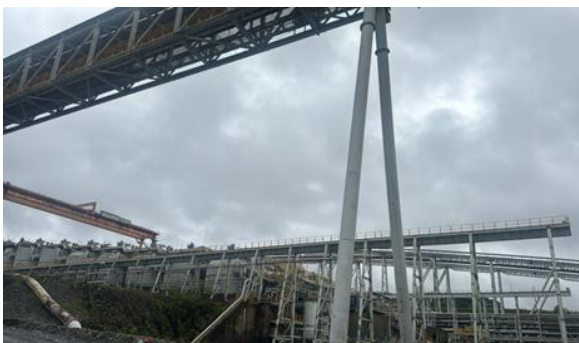
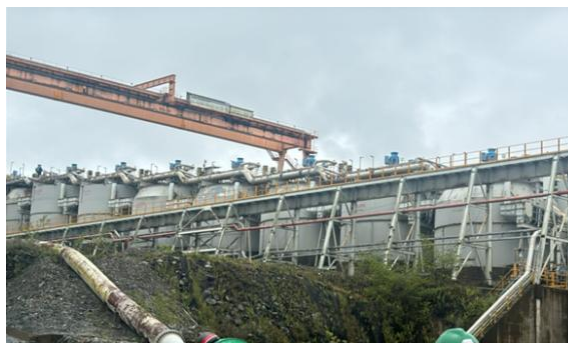
El circuito de flotación procesa el material proveniente de molienda mediante celdas tipo Rafer, donde, a través de la adición de colectores, espumantes y cal, se logra la separación del cobre por generación de espuma (ver **Fotografía 5-26** y **Fotografía 5-27**). La dosificación promedio reportada es de 18 g/t de colector y 10 g/t de espumante.

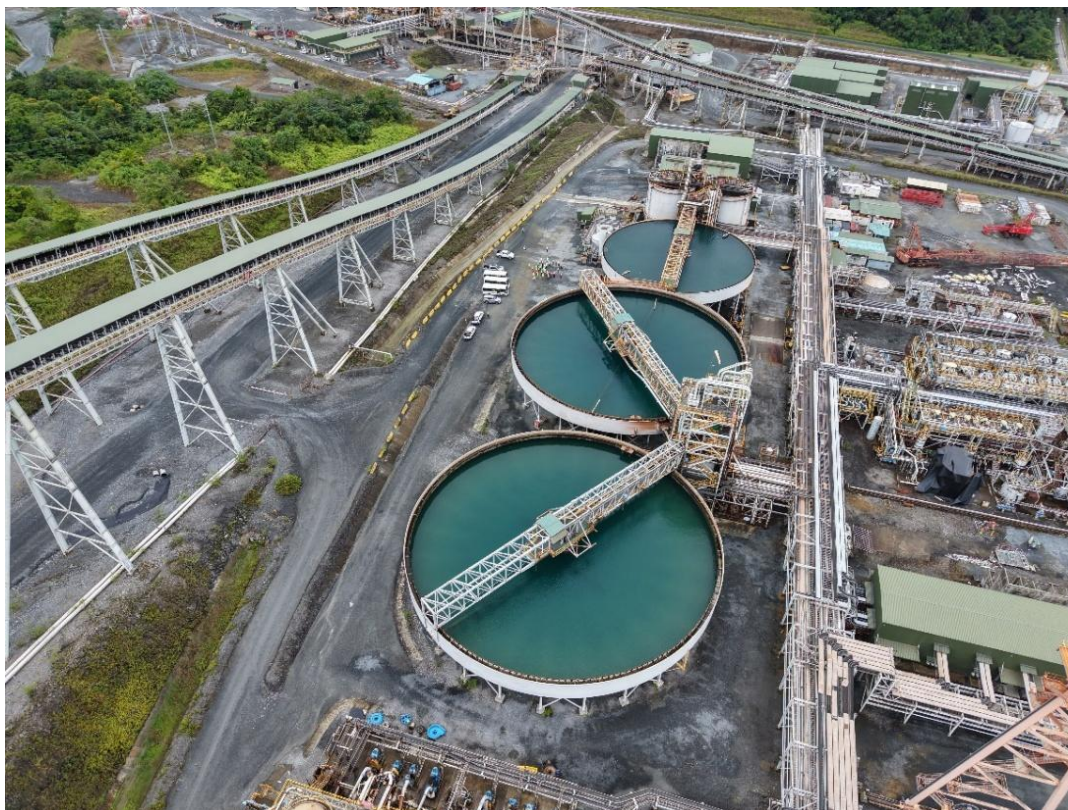
Fotografía 5-28 Tanques espesadores

El sistema cuenta con un espesador Bulk y un espesador de cobre, que permiten aumentar la densidad de la pulpa hasta 55–60 % de sólidos, mediante sedimentación. La estación de bombeo asociada tiene capacidad de 200 m³/h, garantizando la conducción eficiente del concentrado hacia puerto.

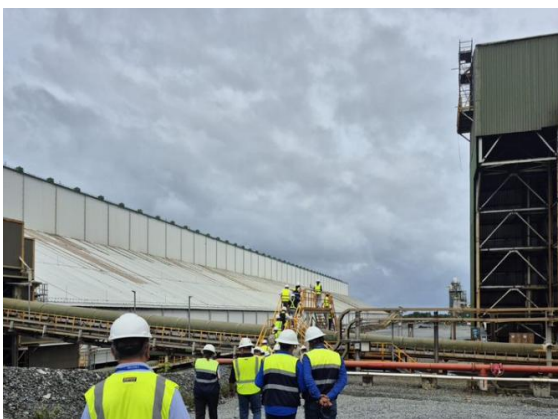
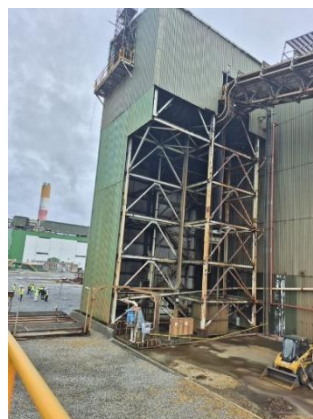
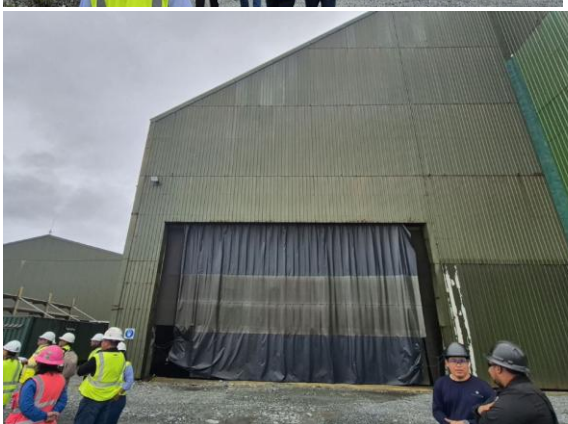
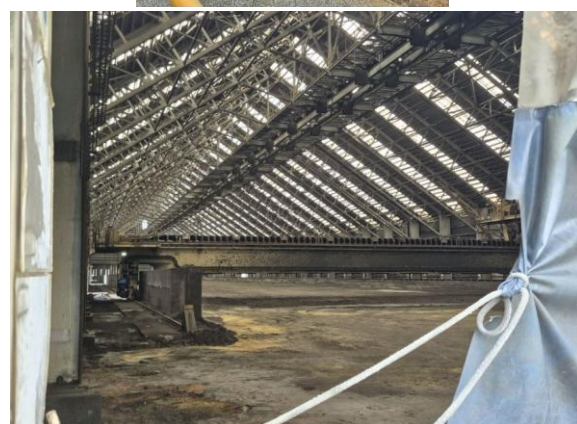
Se realizó inspección visual del estado de los sistemas de almacenamiento, manejo y distribución de concentrado de cobre, los cuales fueron movilizadores desde y hacia terminal portuario.

Fotografía 5-29 Revisión visual de localización y estado de sistemas de almacenamiento de concentrado de cobre

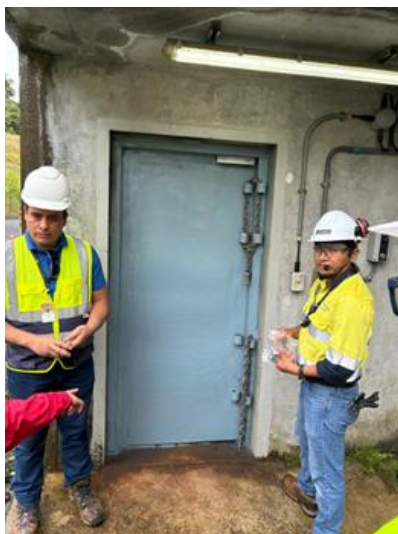
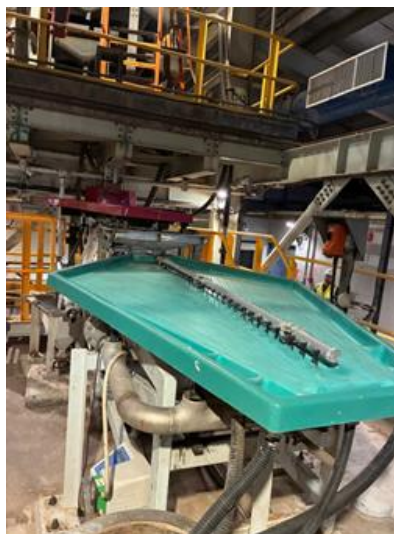
Se inspeccionó la planta de recuperación de oro (ver **Fotografía 5-30**), donde operaban 16 concentradores Knelson con capacidad de 2.000 m³, con capacidad de procesamiento aproximado de 20 toneladas diarias. El material pasaba posteriormente por separación magnética, zaranda de 100 micras y mesas vibratorias Dexter (ver **Fotografía 5-31**), obteniendo una producción diaria aproximada de 5 kg de concentrado fino.

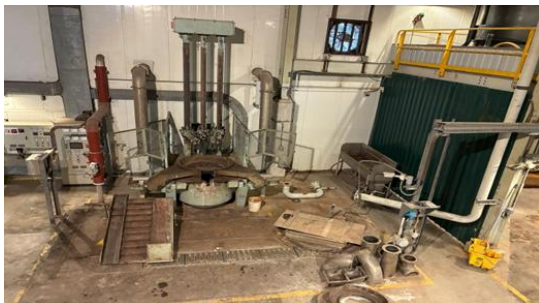
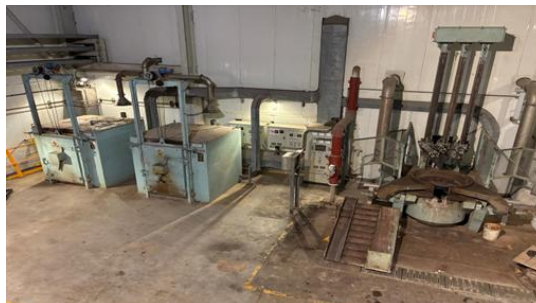
El material concentrado se acumulaba durante aproximadamente dos semanas, para proceder a la eliminación de impurezas a 800 °C durante 24 horas, seguida del proceso de fundición a 1.200 °C durante 1,5 a 2 horas, empleando sílice, bórax y carbonato de sodio como fundentes. El producto final corresponde a una Barra Doré, con contenido de 40–50 % de oro, además de plata y cobre. La escoria era recirculada al molino SAG para reprocesamiento. Ver **Fotografía 5-33** y **Fotografía 5-34**.

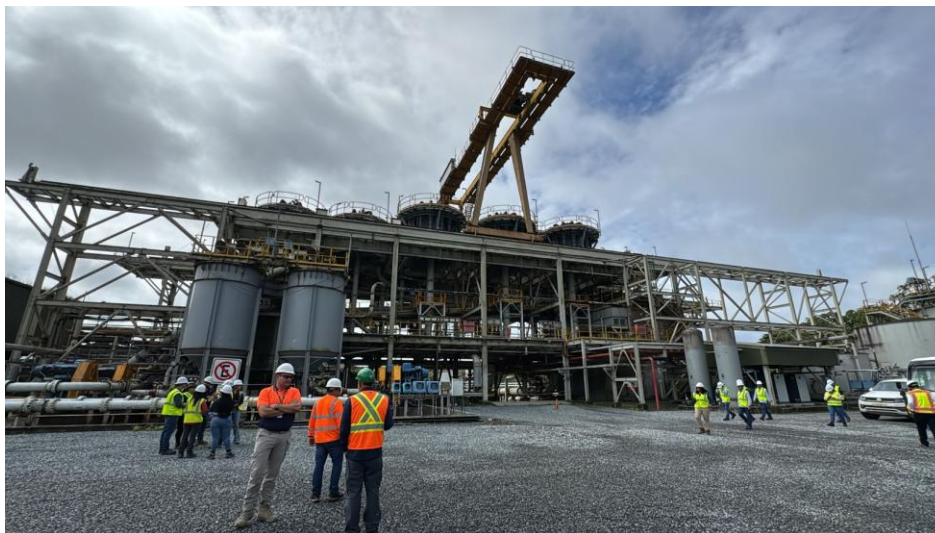
Fotografía 5-35 Vista general centro de ciclonado

Se realizó la visita técnica al centro de ciclonado, donde se desarrollaba la clasificación del material de relaves. El sistema está conformado por cinco (5) clusters de ciclones, cada uno integrado por doce (12) ciclones individuales, los cuales operan por fuerza centrífuga para separar las fracciones gruesa y fina del material.

El material ingresaba con un contenido aproximado del 60 % de sólidos, y cada cluster presentaba una capacidad de procesamiento de 6.500 m³/h. El overflow de los ciclones era conducido hacia el hopper, mientras que el underflow pasaba por una segunda etapa de clasificación (ciclones verdes), donde se obtenía la arena fina destinada a la construcción del muro (>75 micras), y el material más fino es dispuesto en la playa de relaves. La clasificación se realizaba con base en malla 200 (75 micras), logrando en planta una fracción de finos inferior al 3 %, mientras que en disposición final el contenido de finos es inferior al 13 %, lo que evidencia una eficiencia adecuada del proceso de clasificación.

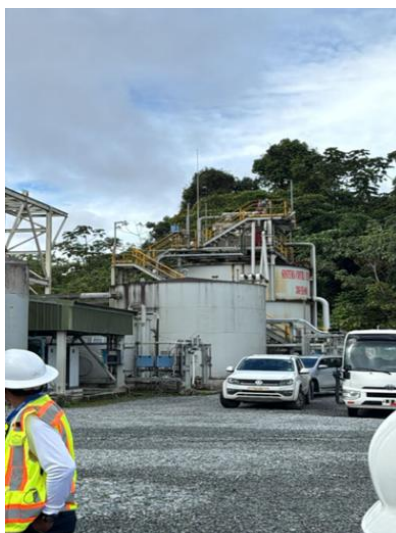
Se verificó la presencia de densímetros nucleares, los cuales permiten el monitoreo en tiempo real de la densidad de la pulpa. De manera complementaria, se realiza un seguimiento continuo a la construcción de la playa de relaves, con el fin de garantizar condiciones adecuadas de depósito, compactación y estabilidad superficial.

Fotografía 5-36 Tanque de suministro y sistema de control

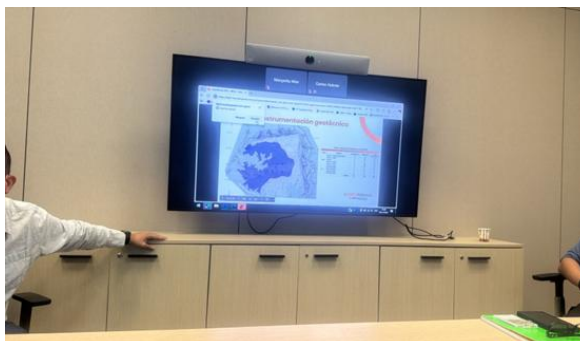
La presa cuenta con un sistema robusto de instrumentación geotécnica, compuesto por aproximadamente 200 instrumentos, entre los que se incluyen 160 piezómetros, además de acelerógrafos e inclinómetros, los cuales permiten el monitoreo continuo del comportamiento hidráulico y estructural de la presa.

Fotografía 5-37 Presentación instrumentación geotécnica IMR

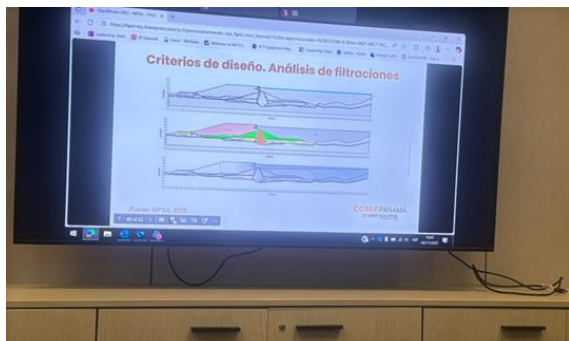
Fotografía 5-38 Criterios de diseño - Análisis de filtraciones

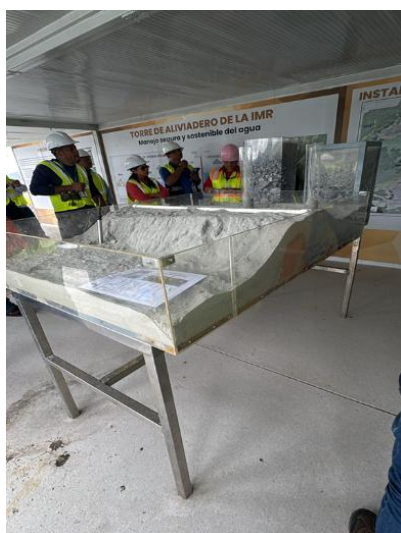
Fotografía 5-39 Modelo a escala de la torre de aliviadero

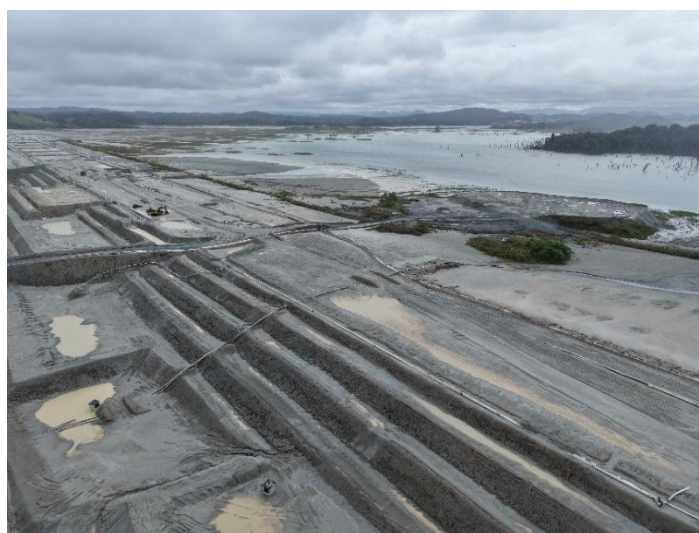
Fotografía 5-40 Vista panorámica playa de relaves

En la esquina noroeste de la playa de relaves se observa una sección de muro robusta, la cual disminuye progresivamente hacia el sector norte, próximo a la torre de captación. Tras dos años de inactividad, los taludes del espaldón construidos con underflow se observan en buen estado general, aunque con afectaciones superficiales localizadas producto de la escorrentía.

En términos generales, se evidencian altos estándares de control de calidad en campo, con muros debidamente instrumentados. No obstante, se recomienda profundizar en la revisión de la documentación técnica asociada al comportamiento sísmico de la estructura, así como en la respuesta reciente de la instrumentación. Ver **Fotografía 5-** y **Fotografía 5-**.

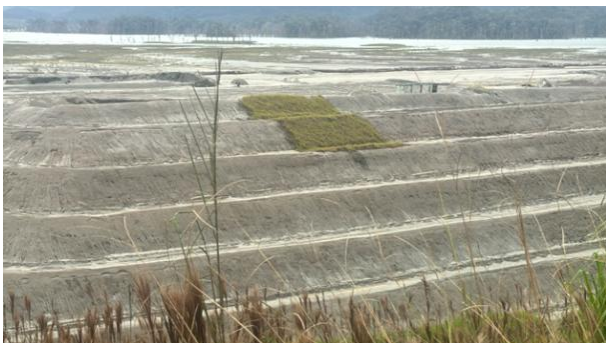
Fotografía 5-41 Celdas de depósito con ensayo de cobertura vegetal

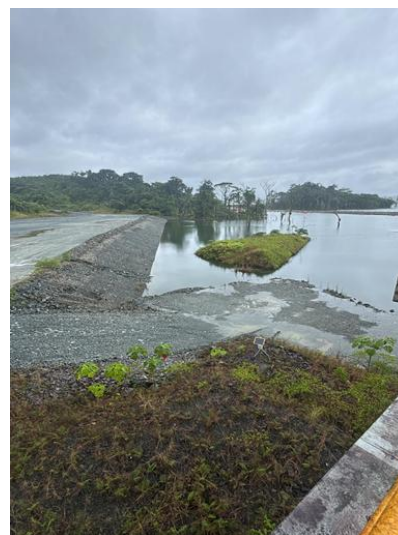
Fotografía 5-42 Laguna y zona de descarga hidráulica

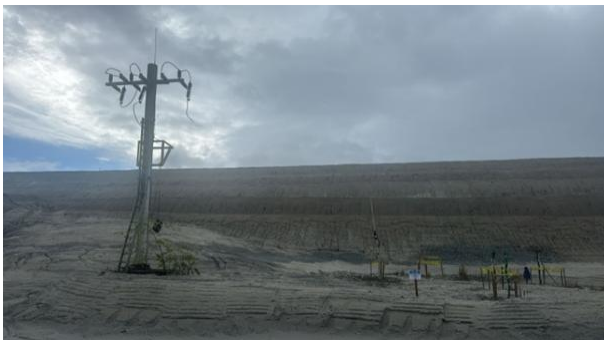
Se verificaron los puntos de instrumentación geotécnica instalados en el dique este, incluyendo inclinómetros para el monitoreo de deformaciones. La instrumentación se encuentra debidamente señalizada, protegida y con transmisión de datos en tiempo real, permitiendo el seguimiento continuo de las condiciones de estabilidad de la estructura. Ver **Fotografía 5-** y **Fotografía 5-**.

Fotografía 5-43 Vista del muro con estación de instrumentación

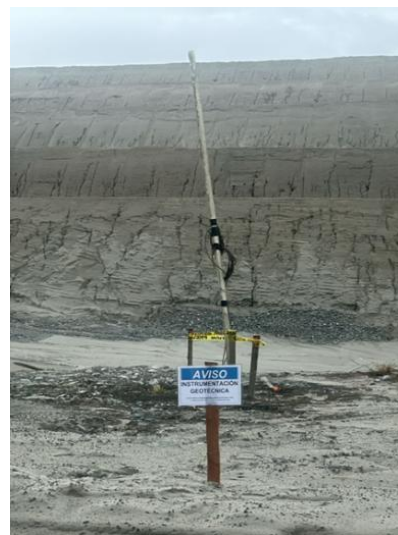
Fotografía 5-44 Señalización de instrumentación geotécnica

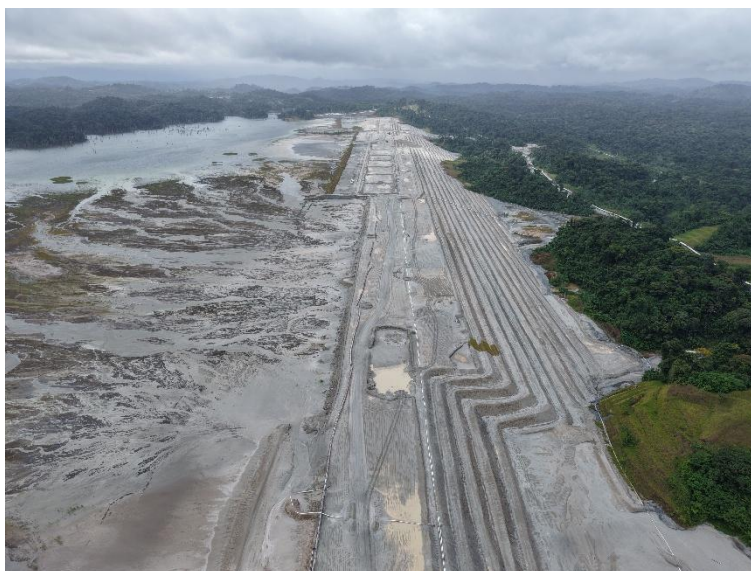
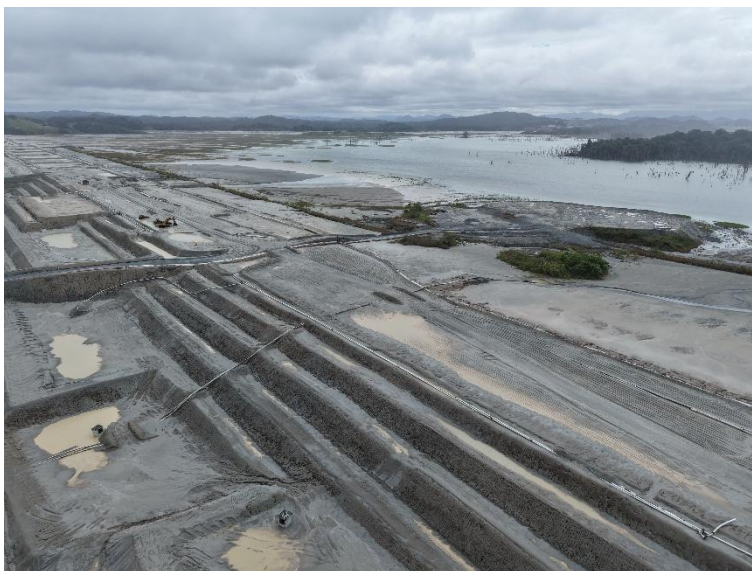
Se realizó una visita a la zona de relaves, también conocida como Instalación de Manejo de Relaves (IMR), donde el material residual del proceso de flotación se deposita bajo un esquema de control ambiental. La IMR (ver **Fotografía 5-45**) cuenta con medidas de sedimentación, canales de desviación y bombeo que permiten separar las aguas de contacto de las aguas limpias, retener sólidos suspendidos y recircular el agua decantada nuevamente al proceso productivo a través de motobombas (ver **Fotografía 5-46**). Este sistema asegura un uso eficiente del recurso hídrico y minimiza los impactos en las cuencas hidrográficas cercanas, cumpliendo con los lineamientos ambientales aplicables.

Fotografía 5-45 Instalación de Manejo de Relaves - IMR

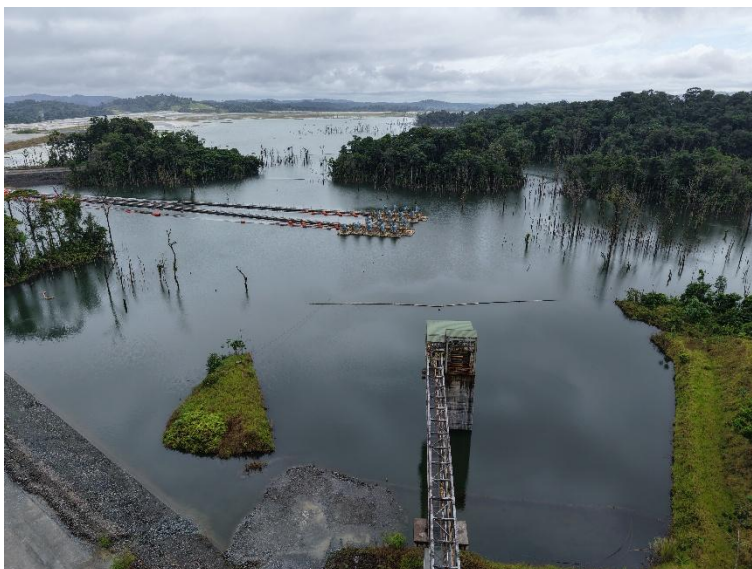
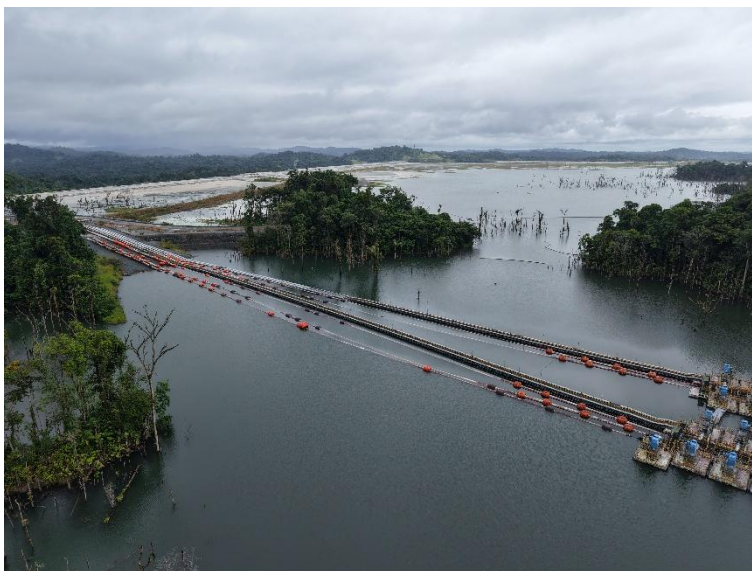
Fotografía 5-46 Recirculación de agua a proceso productivo

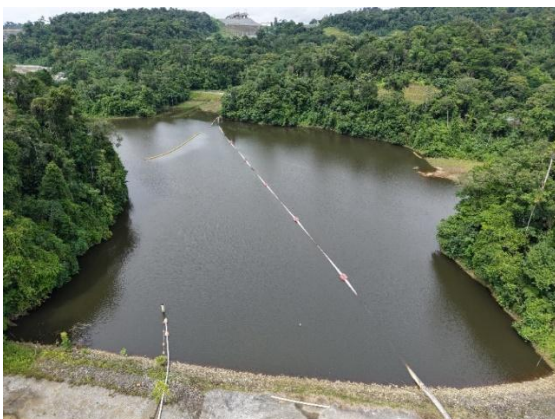
La visita de campo a la poza de aguas de no contacto poza 12 se realizó con el propósito de inspeccionar su estado operativo y estructural, evaluando su funcionamiento hidráulico, las condiciones de mantenimiento y la eficiencia en la retención de sólidos sedimentables. Durante el recorrido se verificaron los accesos, las condiciones de seguridad y el entorno ambiental, así como los taludes y muros de contención, revisando la presencia de erosiones, socavaciones, grietas, material colmatado o cualquier deterioro estructural. También se observó la circulación del agua a través de los ingresos y conducciones, incluyendo las condiciones de los vertederos y estructuras de salida. Finalmente, se registraron fotografías, notas y coordenadas geográficas de los puntos evaluados, con el fin de consolidar la información y contrastarla con los diseños existentes.

Fotografía 5-47 Vista general Poza 12

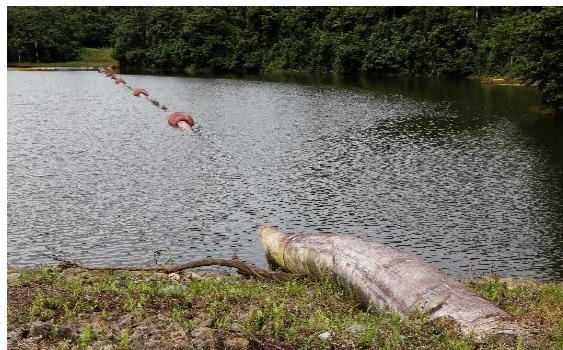
Fotografía 5-48 Poza 12

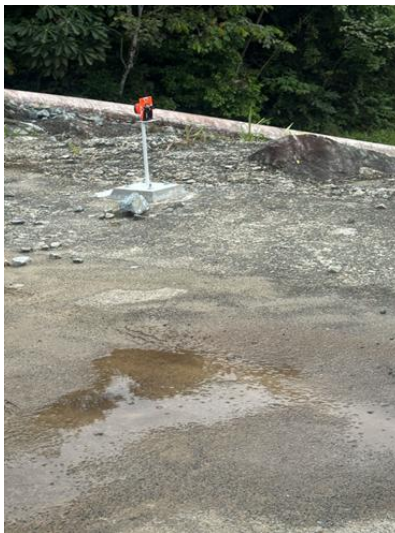
Se confirmó la presencia de instrumentación topográfica en el dique de la Poza 12 destinada al monitoreo de desplazamientos superficiales, identificándose un mojón de control recientemente instalado, conformado por una base de concreto con prisma para lectura mediante estación total (ver **Fotografía 5-52**). Este dispositivo se localiza en una zona accesible del dique, lo que facilita la ejecución de mediciones periódicas y sistemáticas, orientadas al control y seguimiento de la estabilidad superficial de la estructura.

Fotografía 5-52 Instrumentación Topográfica – Dique Poza 12

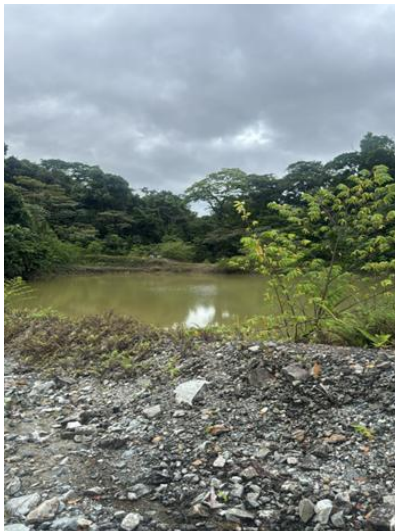
El equipo técnico procedió a la inspección de la Poza 14 (ver **Fotografía 5-54**), ubicada aguas arriba del sistema de las Pozas 12/12A. Se observó un embalse rodeado de

vegetación boscosa densa, con agua de coloración verdosa, diferenciándose visualmente de las pozas inferiores.

Fotografía 5-54 Vista General Poza 14

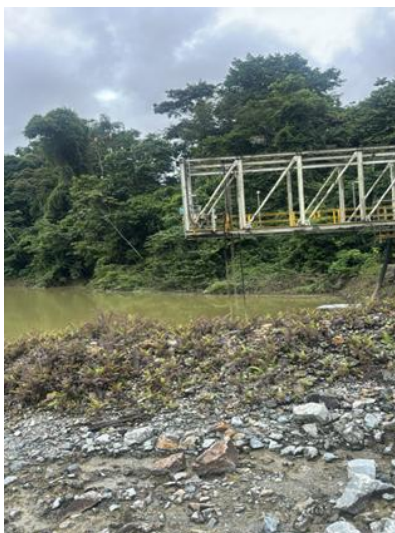
Se inspeccionó la estructura de bombeo de la Poza 14 (ver **Fotografía 5-55**), la cual corresponde a un puente metálico tipo celosía con plataforma operativa, que permite el acceso al equipo de bombeo instalado sobre el embalse. Se verificaron las barandas de seguridad de color amarillo, así como las líneas de conducción asociadas, confirmando condiciones adecuadas para la operación y el mantenimiento del sistema.

Fotografía 5-55 Estructura metálica de acceso y bombeo sobre Poza 14

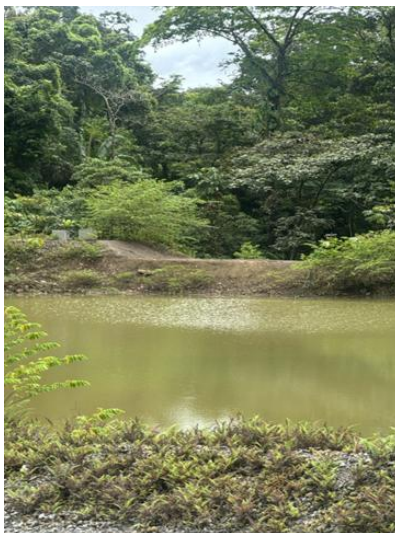
Se recorrió el dique de contención de la Poza 14 (ver **Fotografía 5-56**), el cual presenta un talud conformado por material compactado con cobertura vegetal desarrollada, principalmente helechos y gramíneas. Se observó el contacto directo del talud con el cuerpo de agua y la geometría general del embalse, evidenciando un proceso de integración progresiva de la estructura con el entorno natural.

Fotografía 5-56 Vista del dique de contención de Poza 14

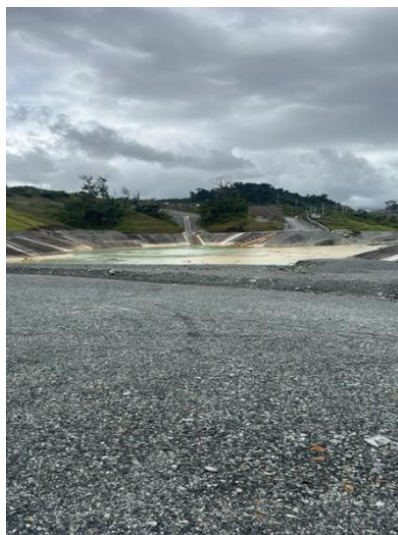
Se realizó la visita a la Poza 2, estructura de retención destinada a recibir las aguas provenientes de los botaderos y de los pozos asociados a la operación. De acuerdo con la información suministrada por el Proyecto Mina de Cobre Panamá, dicha poza contaba con una capacidad de diseño de 350.000 m³ y, al momento de la inspección, se encontraba aproximadamente al 80 % de su capacidad. Los taludes se encontraban impermeabilizados mediante elementos prefabricados de concreto, y la estructura disponía de dos bombas operativas, así como de canales de descarga debidamente revestidos.

Fotografía 5-58 Vista general Poza 2

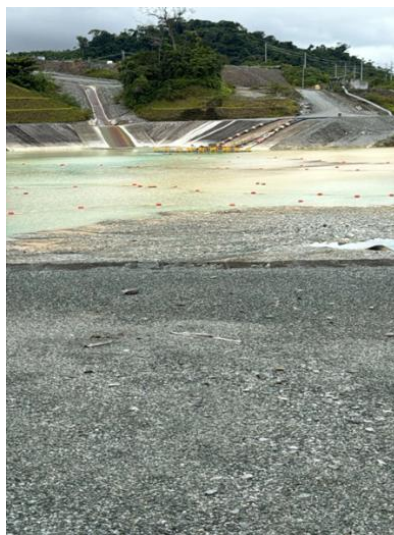
Fotografía 5-59 Poza 2 - Sistema de bombeo y canales revestidos

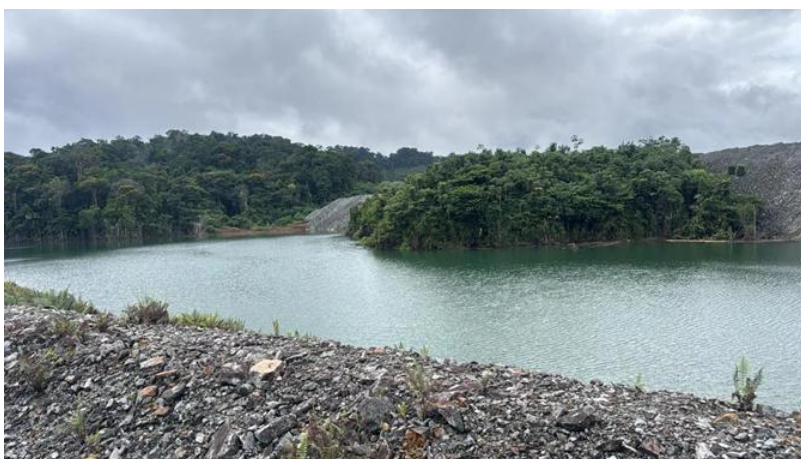
Se inspeccionó la Poza E (ver **Fotografía 5-60**), estructura ubicada en un entorno boscoso que opera exclusivamente mediante bombeo y no cuenta con vertedero. En condiciones normales de operación, el agua es conducida a un tanque de almacenamiento; durante periodos de no operación, es bombeada directamente hacia la relavera.

El sistema cuenta con cuatro líneas de bombeo, cada una con capacidad de 1.700 m³/h, alcanzando una capacidad total instalada de 7.000 m³/h. Se observó el embalse con agua de coloración turquesa, rodeado de vegetación boscosa tropical, con presencia visual del botadero en el sector derecho.

Fotografía 5-60 Vista general Poza E

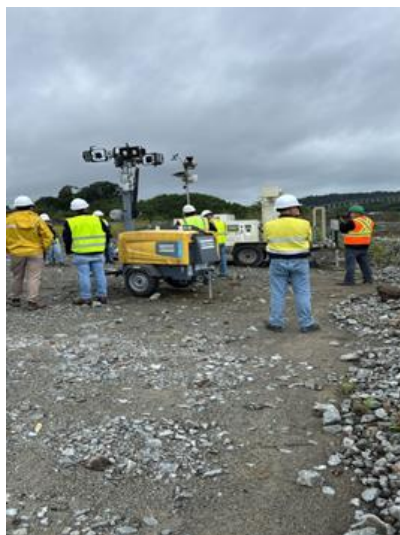
Fotografía 5-61 Estación de monitoreo geotécnico

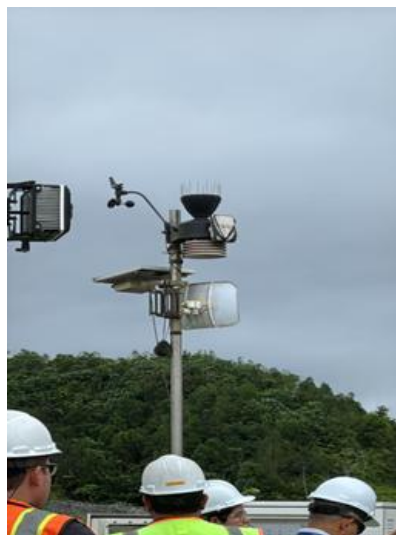
Fotografía 5-62 Estación meteorológica y sensores de monitoreo

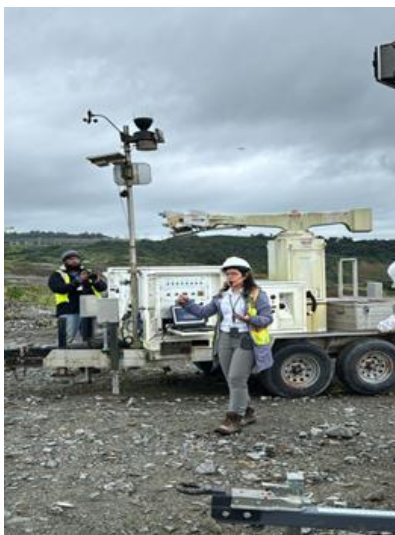
Fotografía 5-63 Presentación del sistema de monitoreo geotécnico

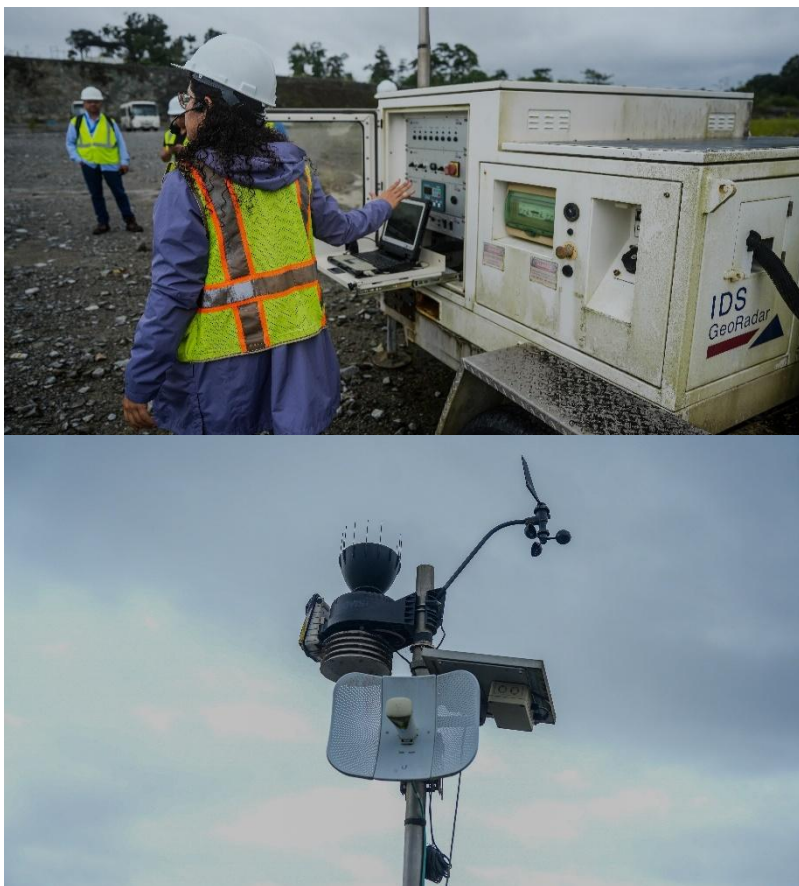
La visita de campo tuvo como propósito realizar un reconocimiento técnico del estado general y condiciones operativas de los sistemas de monitoreo geotécnico instalados en el área del proyecto (ver **Fotografía 5-64**), con el fin de recopilar información relevante sobre la integridad de los instrumentos, la continuidad de los registros y el desempeño general del sistema de monitoreo.

Fotografía 5-64 Sistema de Monitoreo de taludes en tajo Botija, mediante Georadar y monitoreo topográfico

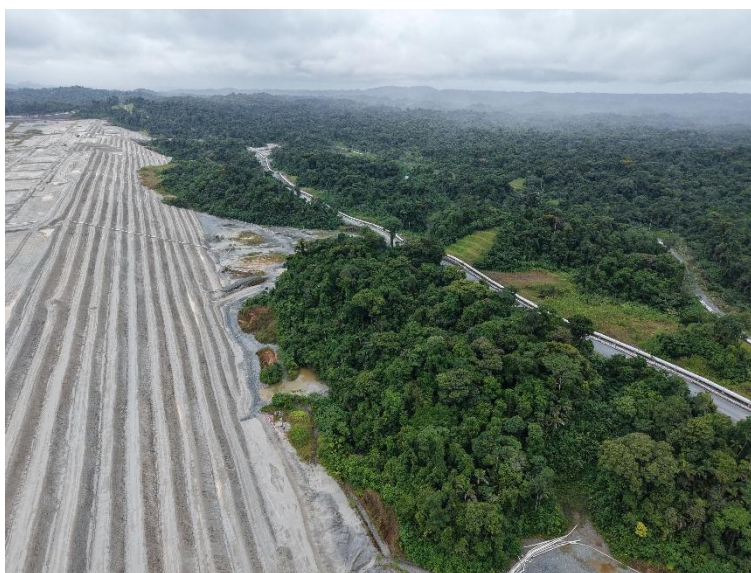
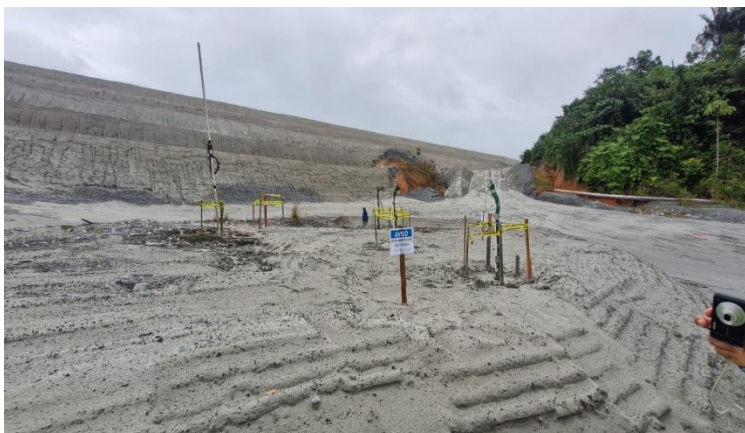
Fotografía 5-65 Monitoreo de taludes de la IMR, mediante piezómetros e inclinómetros

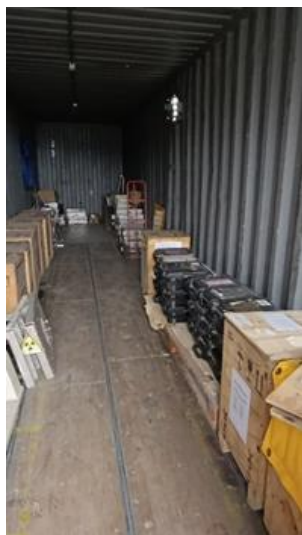
Asimismo, se verificó que los equipos de medición radiactivos destinados a la planta de molibdeno la cual no fue finalizada se encuentran almacenados de manera segura dentro de este búnker, asegurando su preservación y control.

Fotografía 5-66 Almacenamiento de elementos para planta de molibdeno

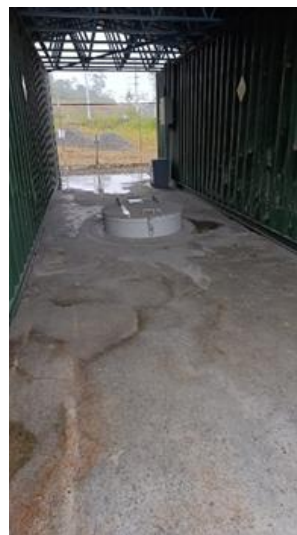
Fotografía 5-67 Almacenamiento de Iridio 192

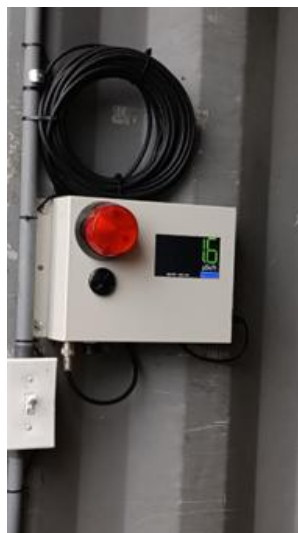
Fotografía 5-68 Contador de radicación para el seguimiento y control del almacenamiento

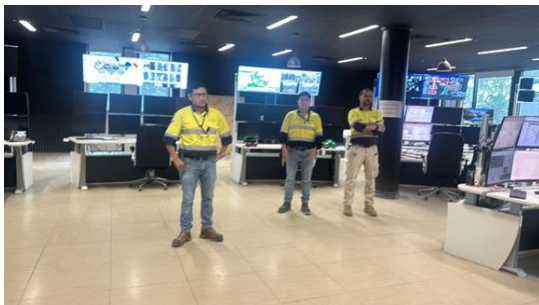
Fotografía 5-69 Personal del centro de monitoreo

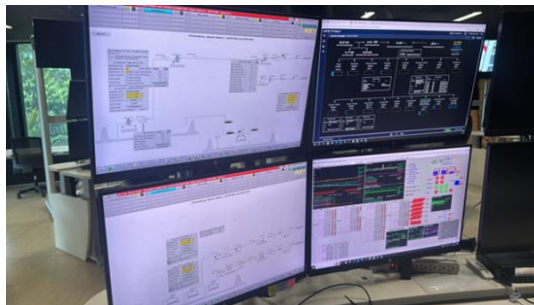
Se inspeccionó el Centro de Operaciones, desde donde se supervisan en tiempo real los sistemas de mina y planta mediante SCADA Siemens PCS7 y AVEVA PI Vision. Desde esta sala se controlan procesos críticos como el dewatering del tajo, flotación, espesadores y sistemas de videovigilancia, permitiendo una gestión integrada de la operación. Ver **Fotografía 5-69, Fotografía 5-70 y Fotografía 5-71.**

Fotografía 5-70 Pantallas sistema SCADA Siemens PCS7 y AVEVA PI Visión

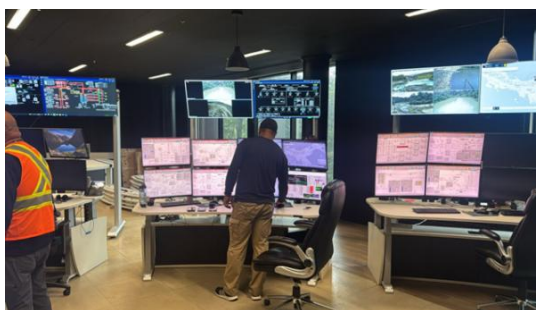
Fotografía 5-71 Estaciones de trabajo del centro de control

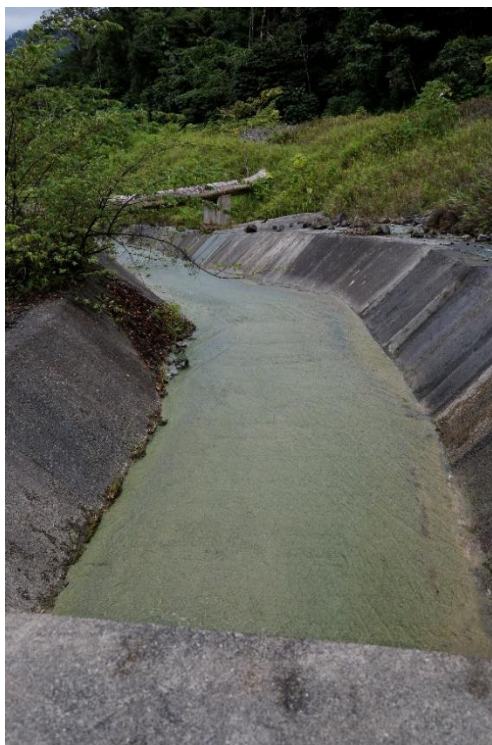
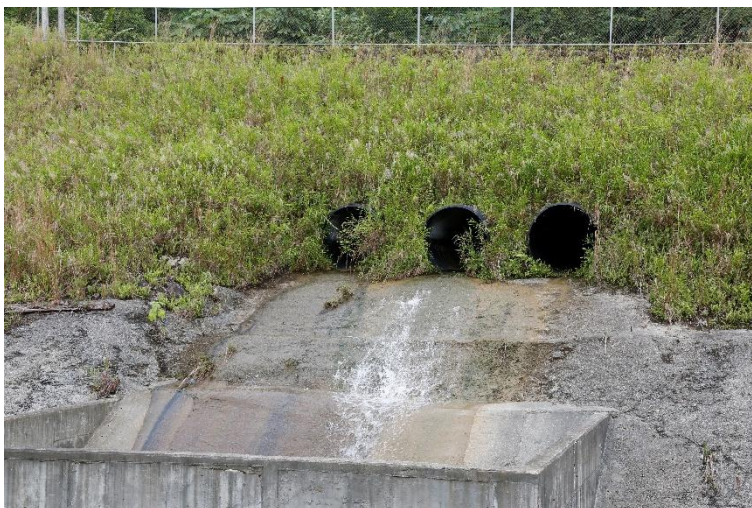
Fotografía 5-72 Canal escorrentía, manejo aguas lluvias

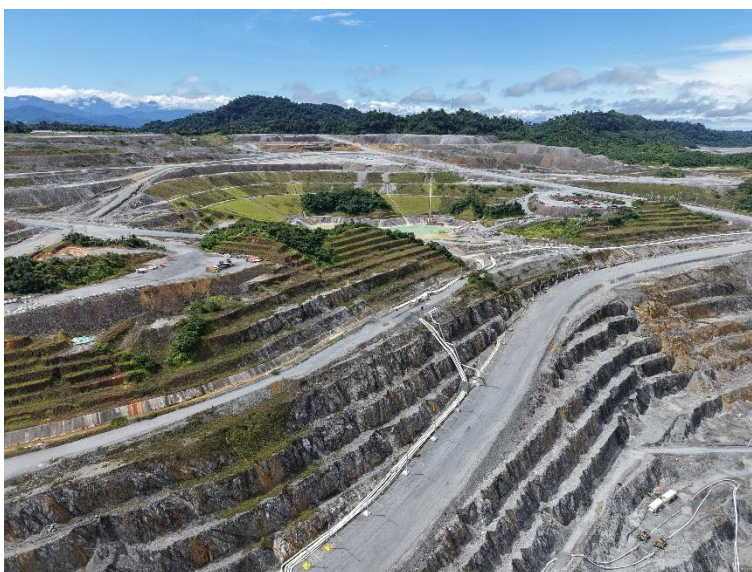
Fotografía 5-73 Monitoreo estabilidad de taludes Tajo Botija

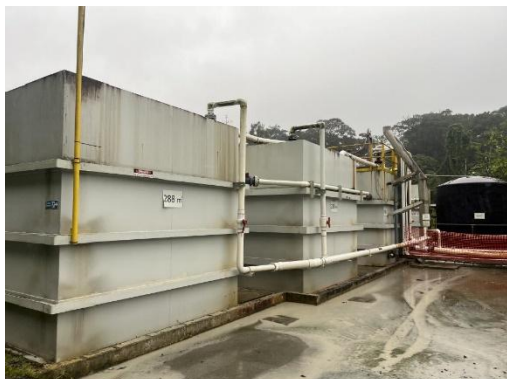
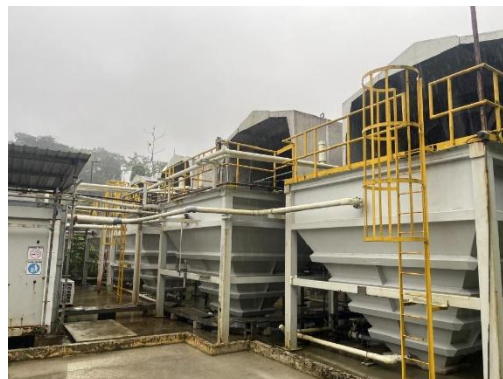
Se efectuó el recorrido por los sistemas de tratamiento de aguas residuales domésticas de la PTAR Cobre, la cual opera mediante un sistema primario de sedimentación, seguido de un tratamiento secundario de tipo biológico, donde parte del caudal se trata a través de biodiscos y otra mediante reactores de aireación. Posteriormente, el efluente es sometido a un tratamiento terciario, que incluye procesos de filtración, desinfección por contacto con cloro y secado de lodos.

El sistema corresponde a un tren completo de tratamiento, el cual integra las etapas de ecualización, sedimentación, digestión y filtración. Es importante resaltar que ninguno de los efluentes generados por las PTAR del proyecto es descargado de manera directa a cuerpos de agua, dado que estos son objeto de monitoreo y posteriormente reincorporados al sistema mediante procesos de recirculación.

Fotografía 5-82 Planta de agua residual domestica campamento Cobre

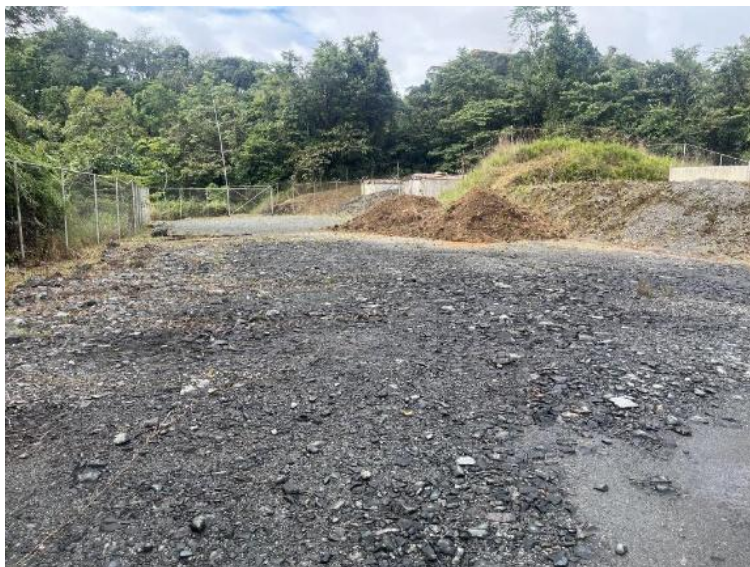
Durante la jornada de inspección se realizó paso por el área de Polvorines (ver **Fotografía 5-84**), los cuales se encontraban actualmente desocupados, verificándose su condición operativa en estado de inactividad.

Fotografía 5-84 Área de polvorín
