AUDITORÍA INTEGRAL PROYECTO MINA DE COBRE PANAMÁ.
INFORME DE AVANCE 02.
06 DE ENERO DE 2026
PERIODO REPORTADO 8 DE NOVIEMBRE A 7 DE DICIEMBRE DE 2025.

Nota: Se entiende como **EL PROYECTO** a la Auditoría Integral Proyecto Mina de Cobre Panamá operado por Minera Panamá S.A.

INFORME MENSUAL No. 02 – AUDITORÍA INTEGRAL PROYECTO MINA DE COBRE PANAMÁ

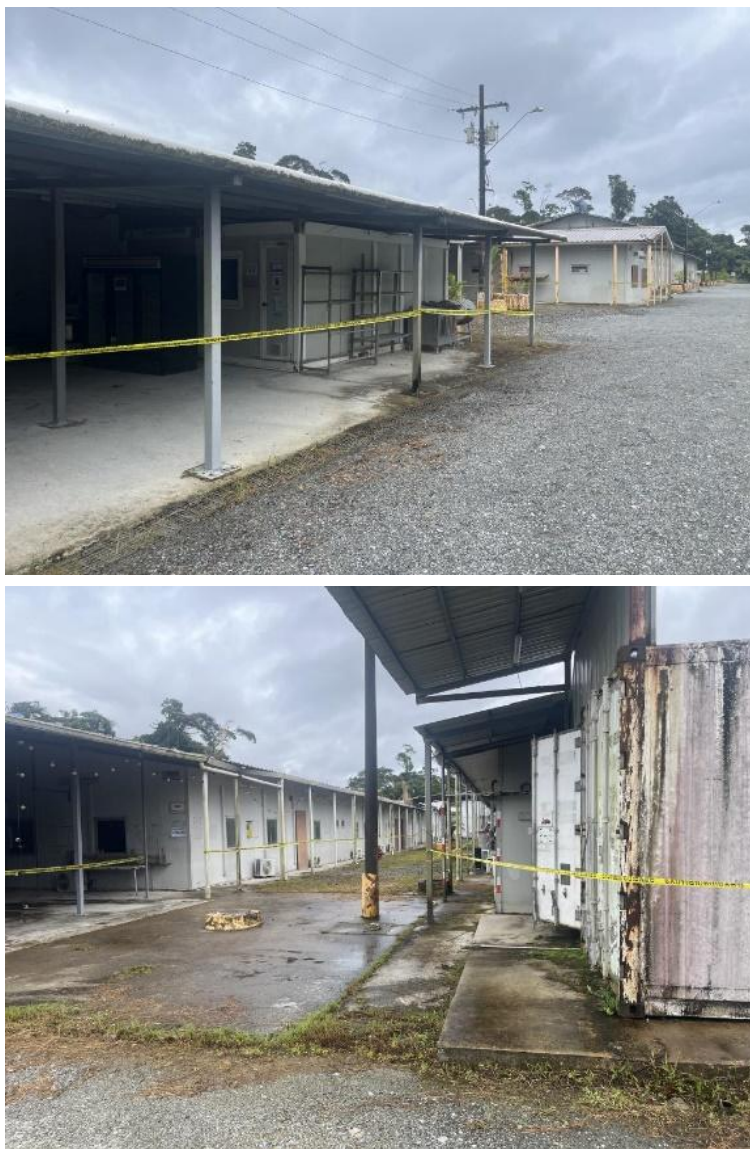
Se efectuó la visita al Campamento Dorado, con el objetivo de verificar el estado de la infraestructura abandonada susceptible de desmantelamiento, en el marco de la etapa actual de transición operativa del proyecto. Ver **Fotografía 5-85**.

Fotografía 5-85 Vista general del campamento Dorado

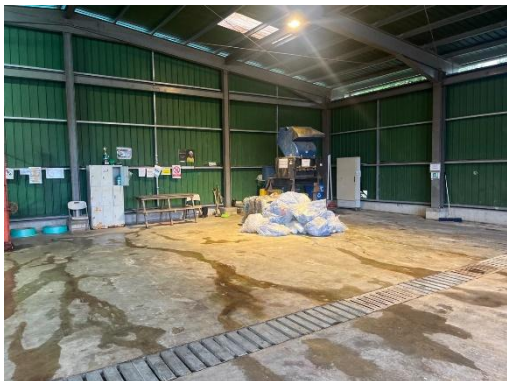
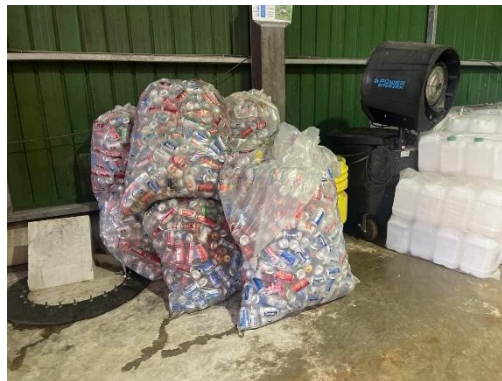
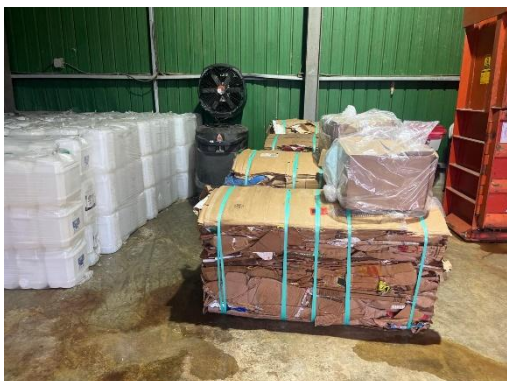
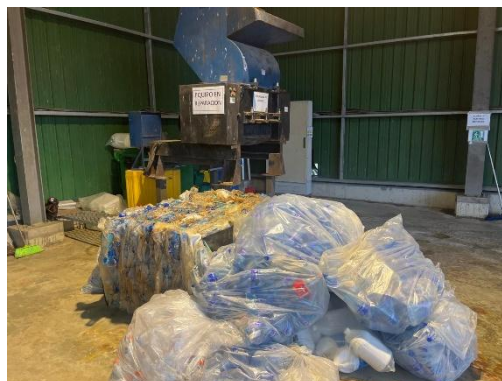
El 28 de noviembre se realizó la visita al área de acopio de desechos domésticos, donde se verificó que estos residuos son almacenados de manera temporal en un contenedor debidamente dispuesto y señalizado, para posteriormente ser retirado por una empresa contratista autorizada, encargada de su transporte y disposición final, conforme a los procedimientos establecidos. Ver **Fotografía 5-86** a la **Fotografía 5-89**

Fotografía 5-86 Manejo área de acopio de desechos domésticos

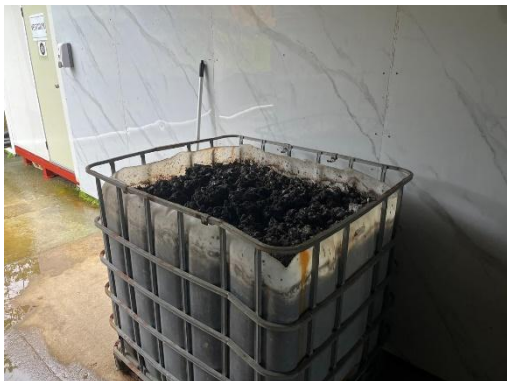
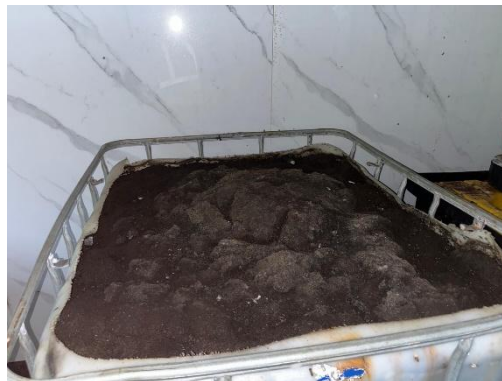
En cuanto a los lodos generados por las plantas de tratamiento de aguas residuales domésticas (ver **Fotografía 5-90** y **Fotografía 5-91**), se constató que estos son almacenados de forma temporal en contenedores especiales y, posteriormente, son trasladados a un proceso de incineración, como alternativa de disposición final, garantizando así un manejo controlado de este subproducto.

Fotografía 5-90 Manejo de lodos generados en la PTAR

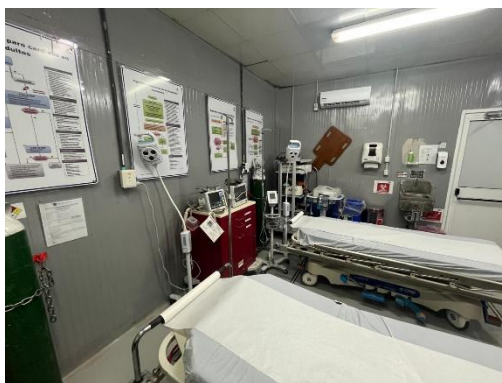
Respecto a los residuos peligrosos provenientes de las áreas de apoyo médico y enfermería (ver **Fotografía 5-92**), se evidenció que estos son dispuestos temporalmente en un cuarto frío, bajo condiciones de seguridad y control sanitario, y posteriormente son entregados a un tercero debidamente autorizado, quien se encarga de su tratamiento y disposición final, en cumplimiento de la normatividad aplicable.

Fotografía 5-92 Manejo de residuos Hospitalarios

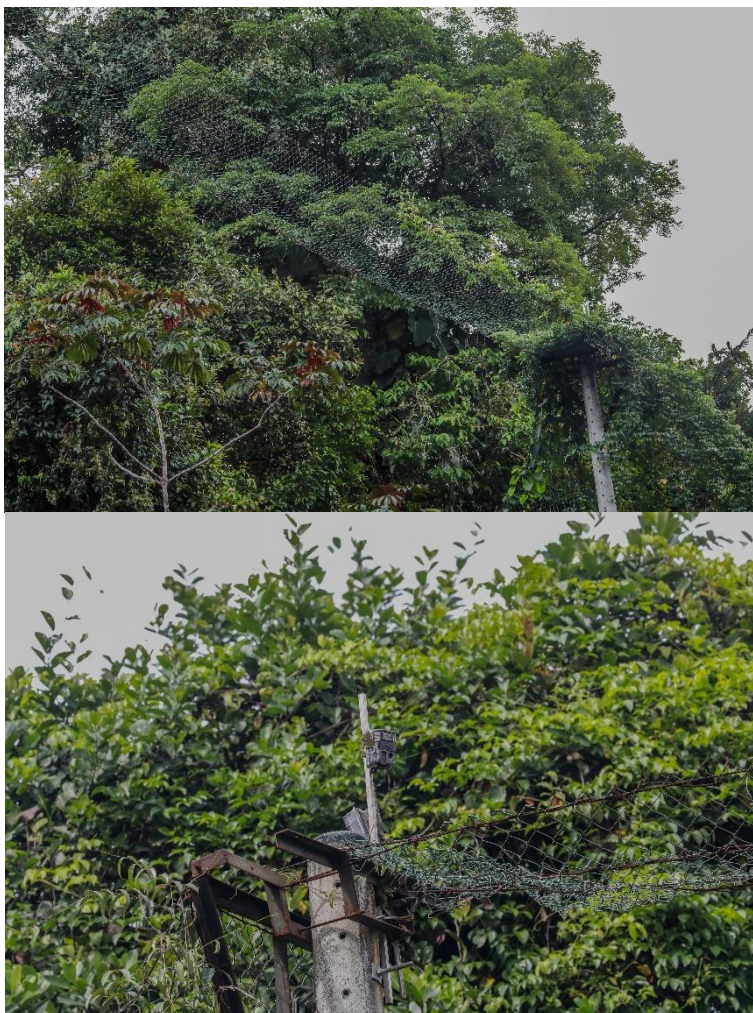
Fotografía 5-111 Paso aéreo de fauna

Durante las visitas de campo se realizó la verificación de las estructuras implementadas para pasos de fauna, evaluando de manera preliminar sus dimensiones, características estructurales y señalización, con el fin de recopilar información orientada a analizar su efectividad y seguridad para el tránsito de fauna terrestre, aérea y acuática. Asimismo, se contrastó la información obtenida mediante herramientas de teledetección, tales como cámaras trampa y registros visuales, incluyendo evidencia física como huellas observadas en los pasos.

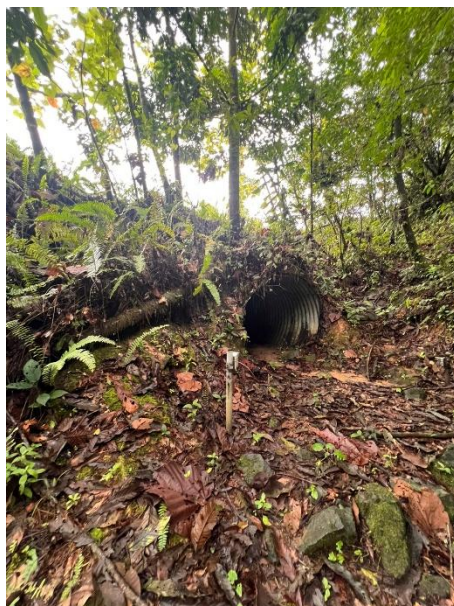
Fotografía 5-112 Punto de monitoreo de paso de fauna

Igualmente, se verificaron los elementos de teledetección para grandes mamíferos instalados a lo largo de la vía y en áreas estratégicas de alto tránsito, los cuales tienen como objetivo registrar la presencia de especies y generar información relacionada con posibles eventos de atropellamiento u otras amenazas potenciales.

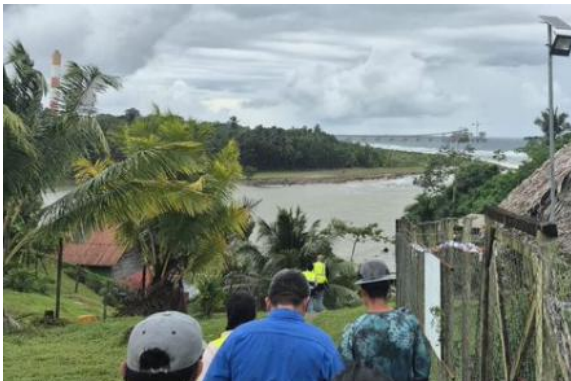
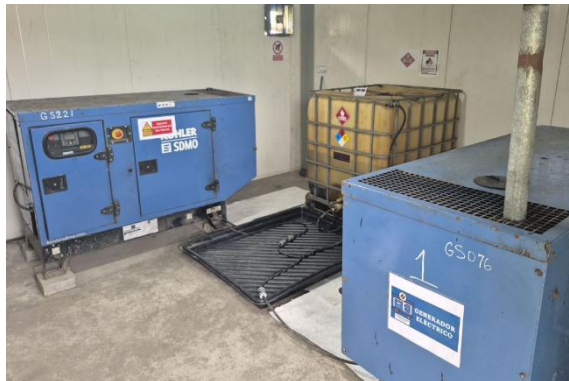
Fotografía 5-122 Revisión visual de operación sistema de monitoreo continuo calidad del aire Rio Caimito

Dada la cercanía de fuentes de emisión y estructuras aledañas al punto de muestreo que se han venido desarrollando entorno a dicha infraestructura y que se pueden considerar de no control por parte del Proyecto Mina de Cobre Panamá. Elementos que son de control como el área de generadores de apoyo a la estación de calidad del aire presentan localización consistente para reducción de sesgo por contaminación cruzada.

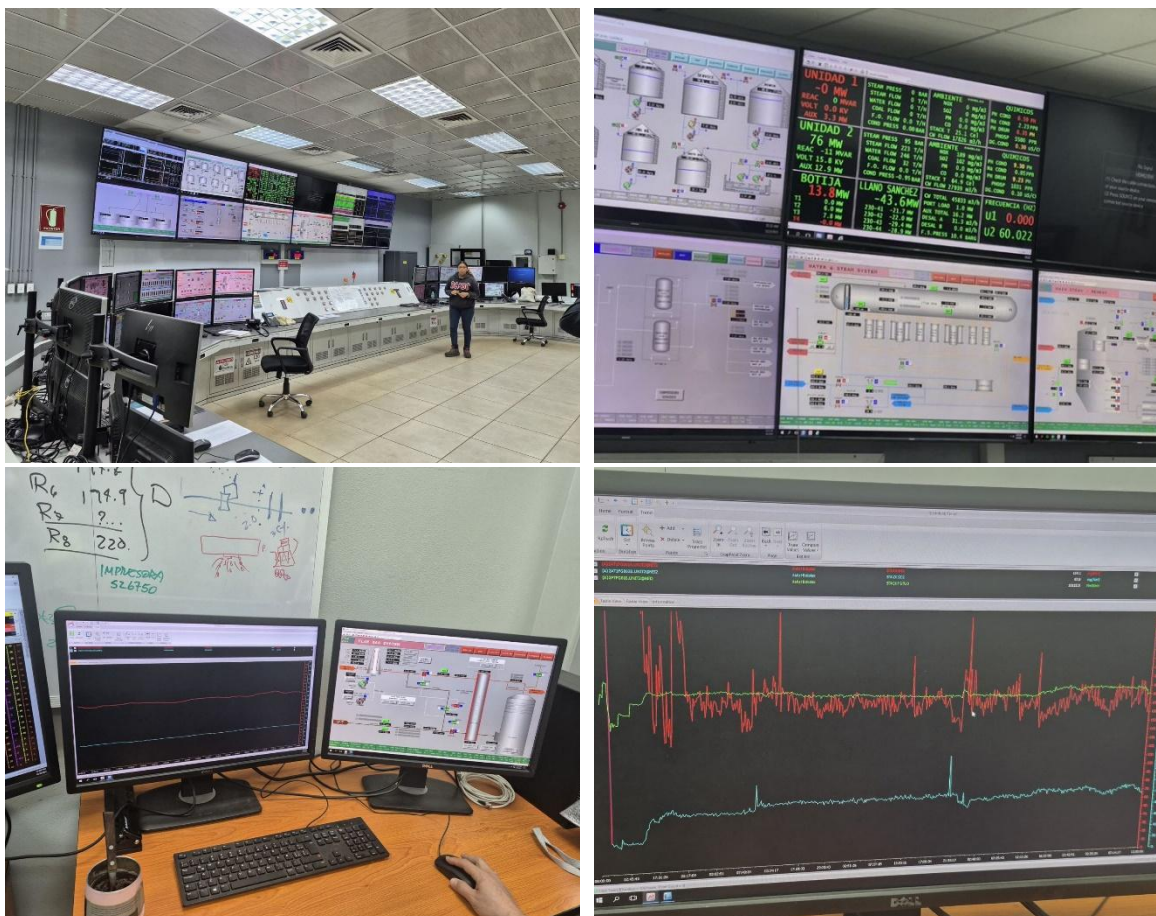
Fotografía 5-123 Revisión visual de operación en sistema CEMS Unidad 1 Planta Térmica

Durante la inspección a las facilidades de la Planta de Generación Eléctrica, se identificaron las condiciones de manejo de los sistemas de control para material particulado, óxidos de

nitrógeno y óxidos de azufre, asociados al Sistema de reducción catalítica base vanadio para control de formación de NO_x (incluyendo manejo estequiométrico de formación y control de temperatura mediante cuatro etapas de aire), control en seco de material particulado mediante filtros manga y sistema de desulfuración mediante depurador de gases a contraflujo de agua de mar y entrada de SO₂ con aire sobre la base.

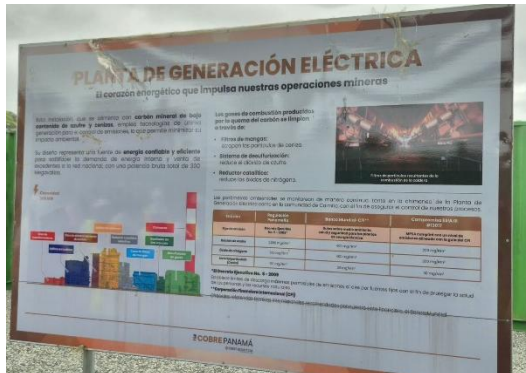
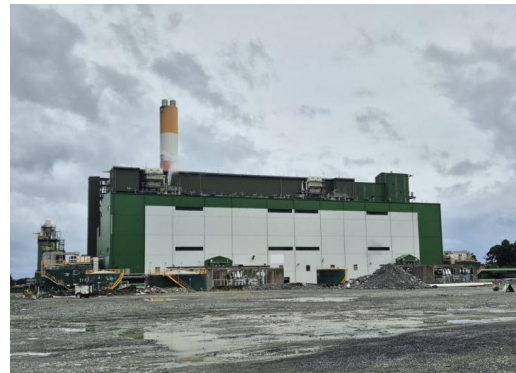
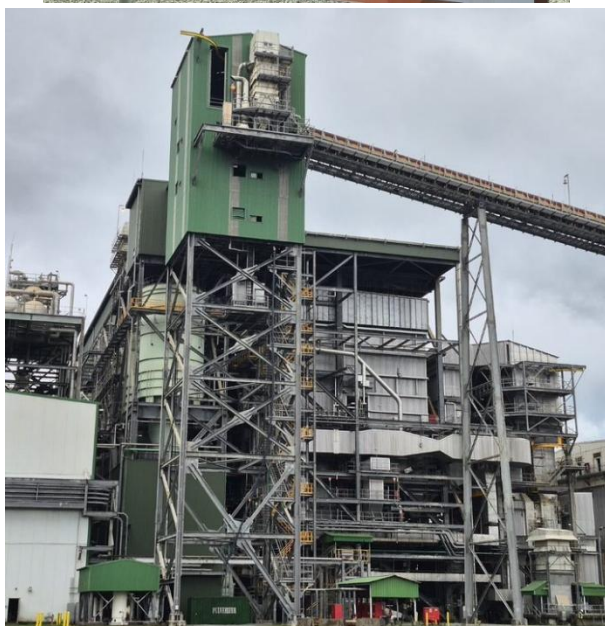
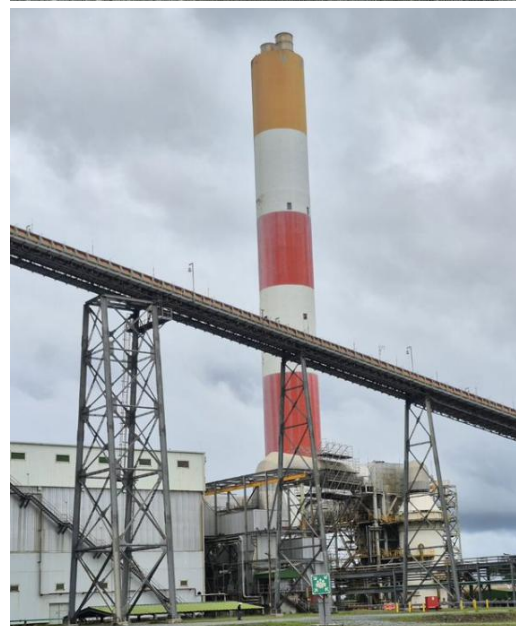
Fotografía 5-124 Revisión visual de localización y estado de sistemas de control de emisiones Planta Térmica

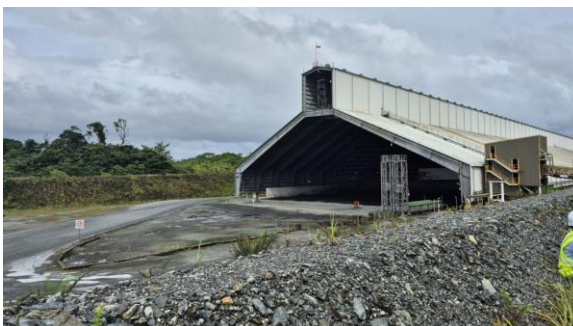
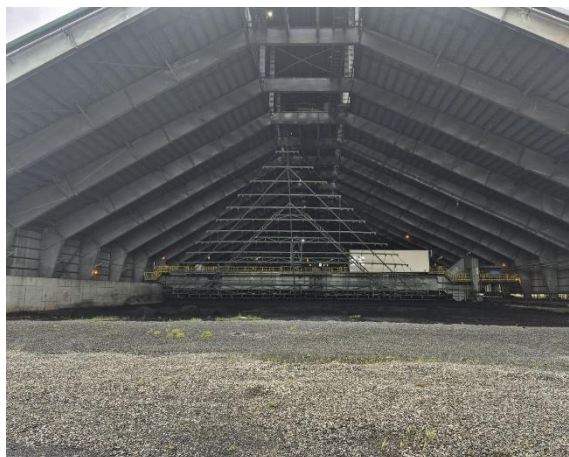
Se realizó inspección visual del estado de los sistemas de almacenamiento, manejo y distribución de carbón, los cuales fueron movilizados desde y hacia terminal portuario.

Fotografía 5-125 Revisión visual de localización y estado de sistemas de almacenamiento de carbón

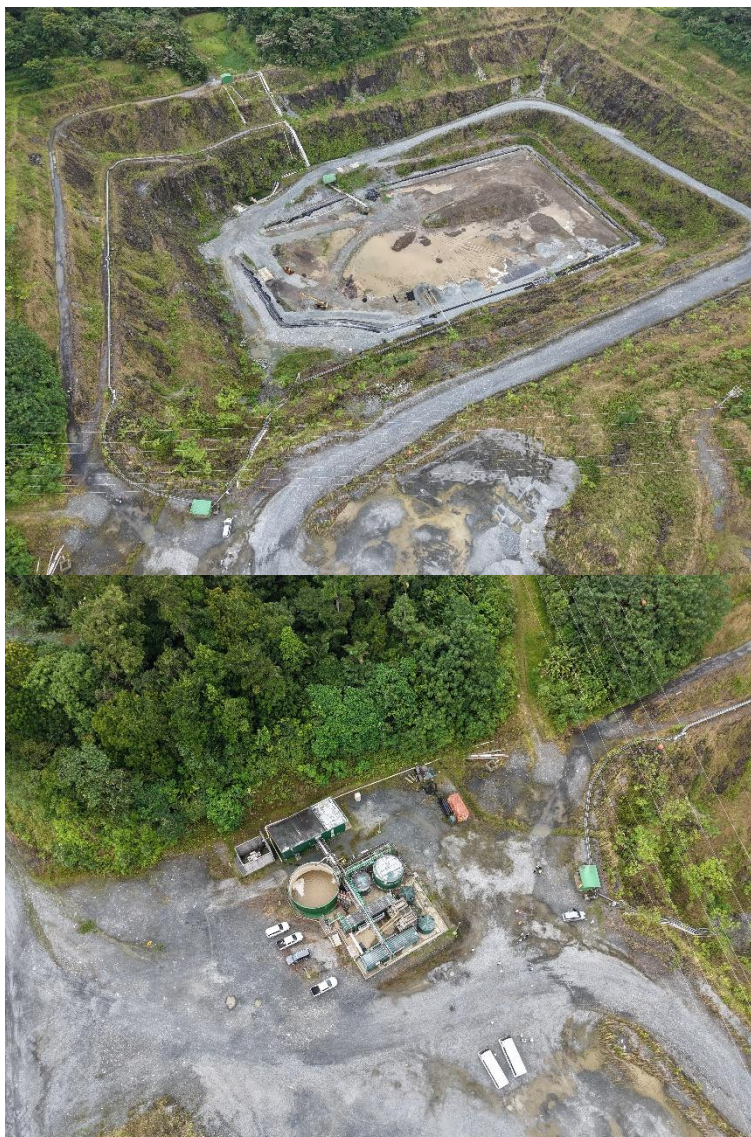
Se realizó una visita al depósito de almacenamiento de cenizas, sitio destinado al depósito de los residuos de cenizas de fondo que no se reintegran al proceso de la planta de generación eléctrica ni a otros usos industriales. Durante la inspección se observó que el manejo de las aguas de escorrentía e infiltración se lleva a cabo mediante cunetas, canales, cajas de achique y sistemas de bombeo, previo a su disposición final.

Fotografía 5-126 Depósito de cenizas y PTAR de aguas industriales

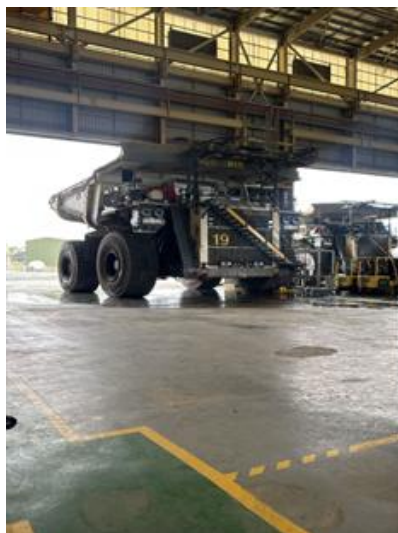
Funcionarios del Proyecto Mina de Cobre Panamá informaron que el ciclo de vida útil de los camiones estaba definido en función de las horas de operación, bajo un programa de

mantenimiento por componentes, el cual se encontraba respaldado por un sistema de gestión de inventarios que incorporaba el control de fechas de vencimiento y la planificación de la reposición de repuestos. Se cuenta con un separador de aceite en sitio, registra cantidades y certificaciones de succión de residuos aceitosos.

Fotografía 5-127 Camión minero Liebherr en bahía de mantenimiento

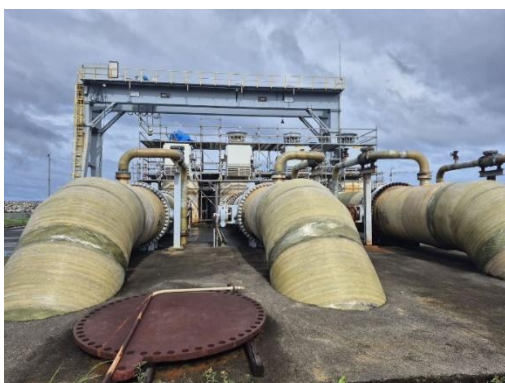
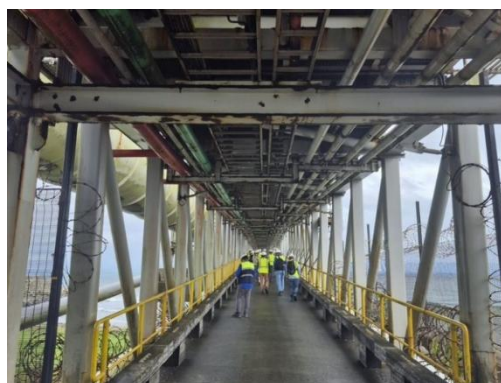
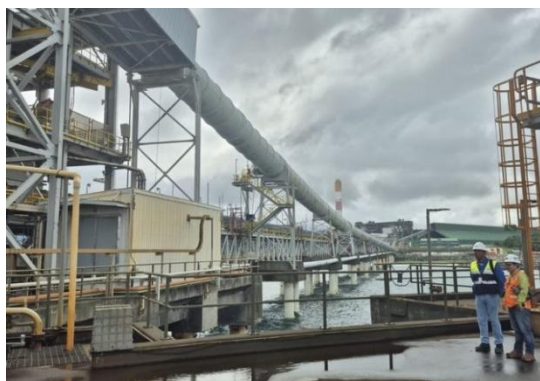
En términos de operación del puerto, se identificaron elementos asociados a sistemas de movilización de fluidos, los cuales cuentan con equipos de dosificación a motonave y desde motonave de acuerdo con filosofía de mínimo impacto (localización a nivel inferior de escotilla, mamparas sobre tolvas con manejo en húmedo, entre otros aspectos). En el caso de manejo de acuerdo con estándares MARPOL, si bien el puerto presenta su propia Capitanía, es la operación de cada motonave la que garantiza sobre estándares internacionales el manejo de emisiones asociadas a su operación, por cuanto la Capitanía de puerto no presenta control sobre dicha operación.

Fotografía 5-131 Revisión visual de localización y estado de sistemas de distribución dentro de terminal 2

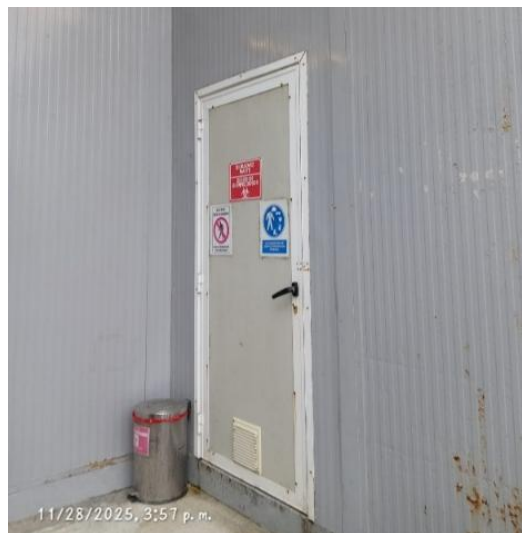
Fotografía 5-137 Desechos médicos

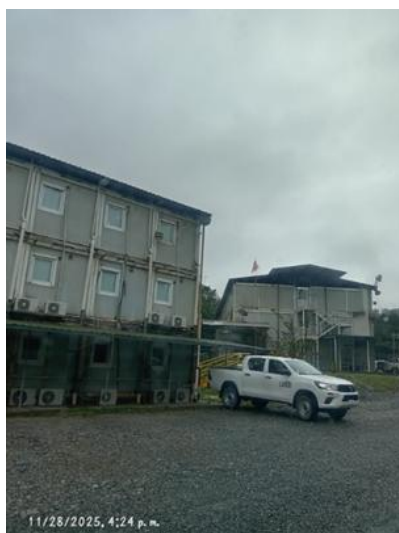
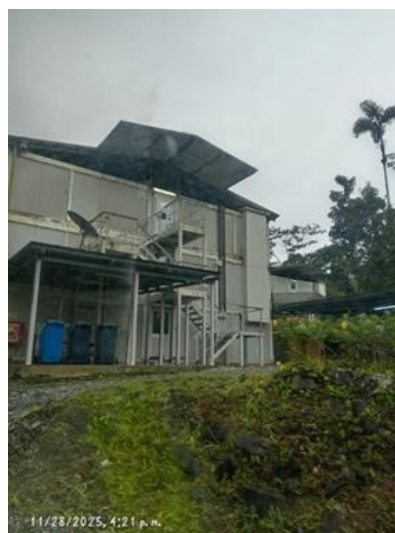
Adicionalmente, se visitó el Campamento Cobre Panamá, con capacidad proyectada para albergar a 3.000 personas, fue construido en el año 2015 (ver **Fotografía 5-138** y **Fotografía 5-139**), por lo que cuenta con una antigüedad aproximada de 10 años. En la actualidad, solo se encuentran habilitadas algunas habitaciones, las cuales comprenden diferentes tipologías, entre ellas habitaciones individuales y habitaciones compartidas con baño común, conocidas internamente como tipo T2.

Fotografía 5-138 Vista general del campamento

Fotografía 5-139 Vista general del campamento

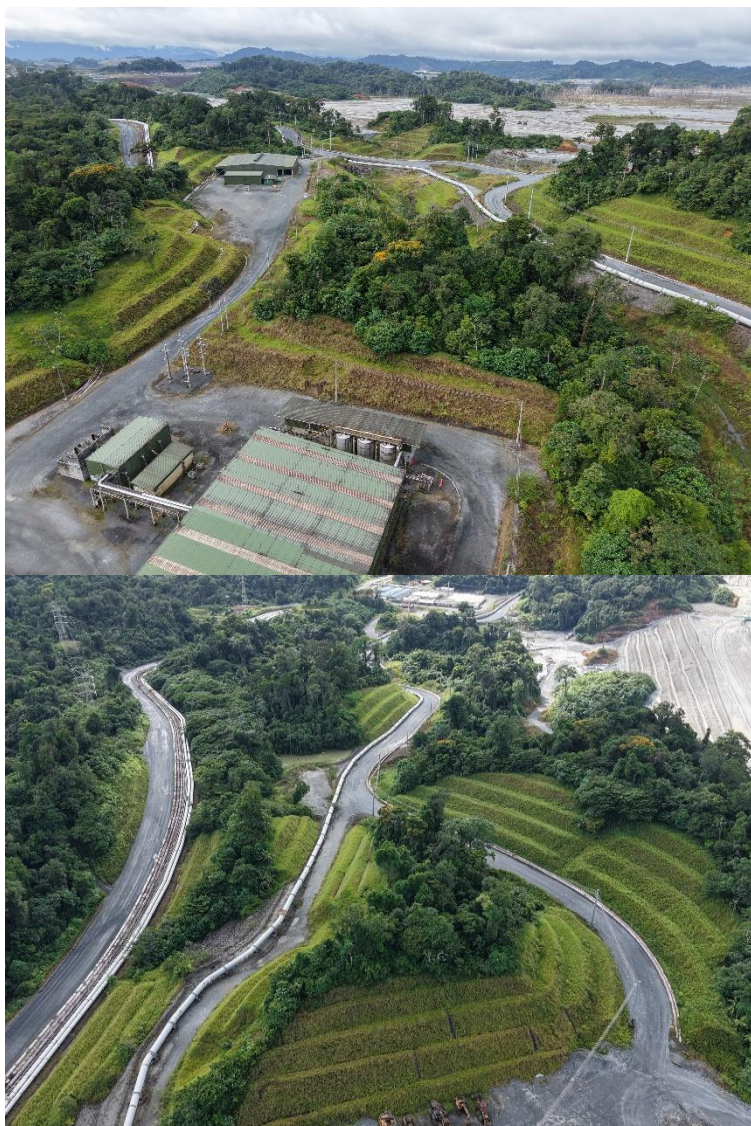
Fotografía 5-143 Conformación de taludes

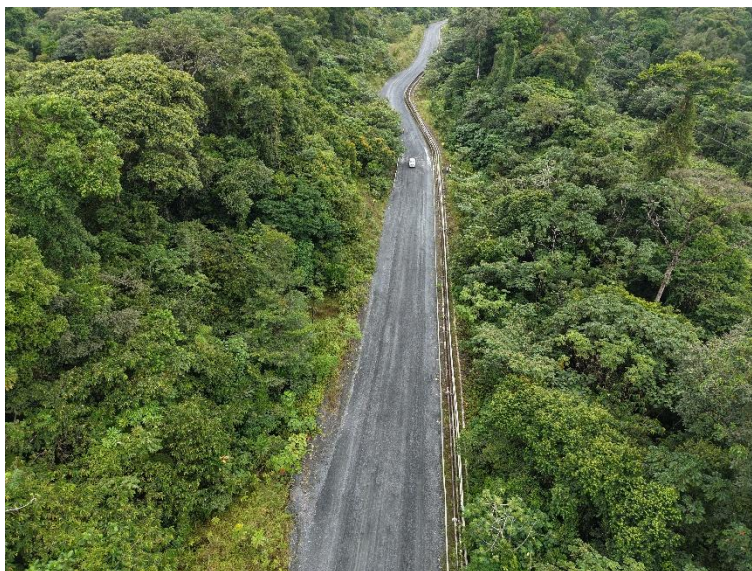
Fotografía 5-145 Inspección de estructura de la vía a la costa, (estabilidad de taludes, estructura de la vía y sistema de drenaje)

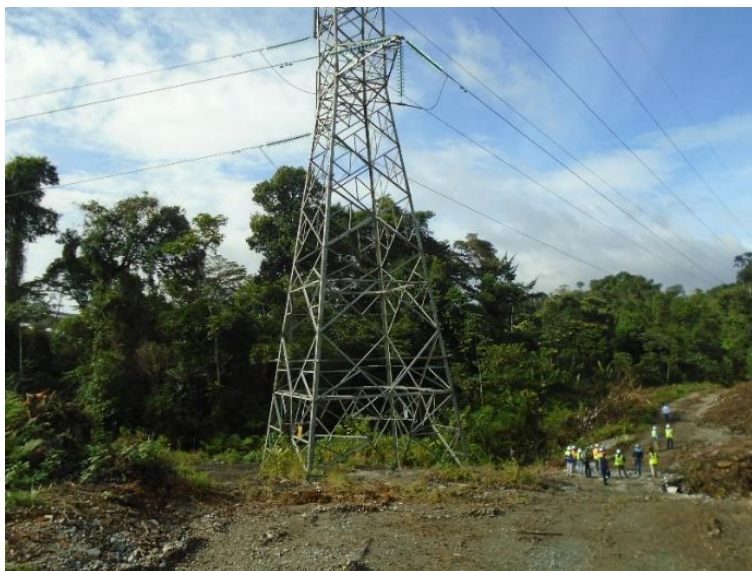
Fotografía 5-147 Inspección inicio de Tramo 3, cimentación de estructuras de línea eléctrica y estado de la servidumbre

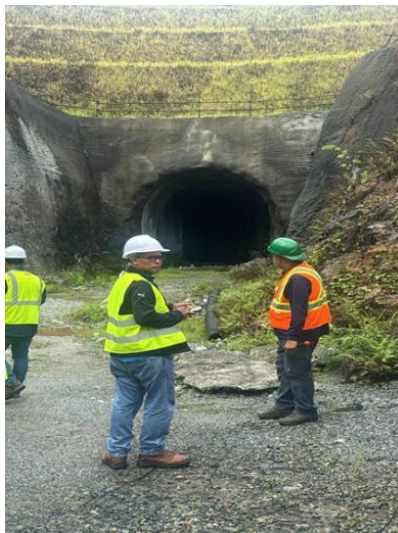
Se inspeccionó el túnel de descarga, con una longitud aproximada de 1,2 km (ver **Fotografía 5-148**), el cual constituye el único punto de descarga de agua general resultante del proceso de beneficio mineral y que, al momento de la visita, evacuaba principalmente aguas acumuladas por lluvias y escorrentías provenientes del área minera. Durante la inspección se observó el portal excavado en roca, con una sección de tipo herradura, así como el caudal descargando hacia el cauce natural aguas abajo, donde se evidenció la presencia de vegetación ribereña en proceso de recuperación.

Fotografía 5-148 Portal del túnel de descarga

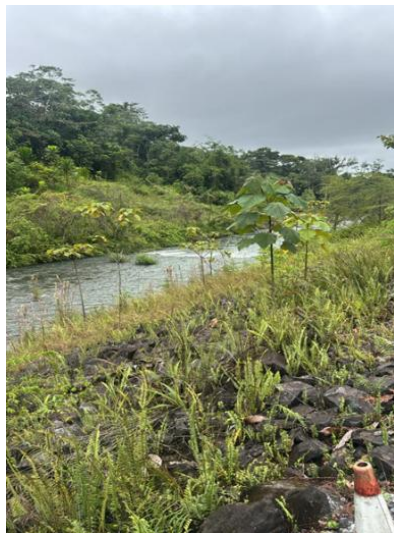
Se informó que se encontraba en fase de planificación el cambio de la torre de captación, con el fin de alejar la laguna del muro y permitir el desarrollo de las alturas proyectadas entre las cotas 95 y 146 msnm, contribuyendo de esta manera al fortalecimiento de la seguridad hidráulica de la Instalación de Manejo de Relaves (IMR) . Ver **Fotografía 5-149**.

Fotografía 5-149 Punto de descarga de efluentes naturales

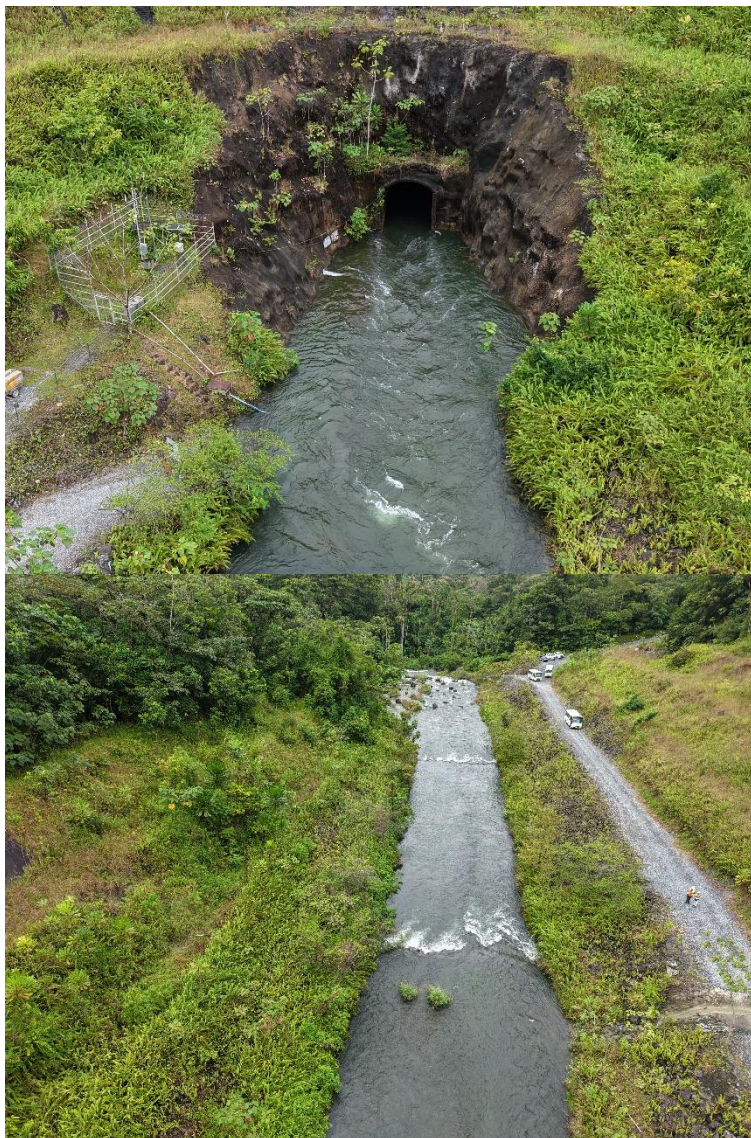
Durante la visita al túnel de descarga (ver **Fotografía 5-150**) no se constató la ejecución de actividades de monitoreo en tiempo real, toda vez que dichas actividades no formaban parte del alcance de la visita de campo. No obstante, durante el recorrido, la Gerencia Ambiental del Proyecto Mina de Cobre Panamá informó que la empresa cuenta con un Plan de Monitoreo Ambiental – Fase Operación, cuyo Ítem 3 establece los lineamientos para el monitoreo de la calidad del agua superficial asociada al proyecto.

Fotografía 5-150 Túnel de descarga Minera Panamá (Cobre Panamá)
