AUDITORÍA INTEGRAL

MINA DE COBRE PANAMÁ

TOMO 07. INSPECCIÓN DE CAMPO

TOMO 07. Inspección de Campo 18 de junio de 2026

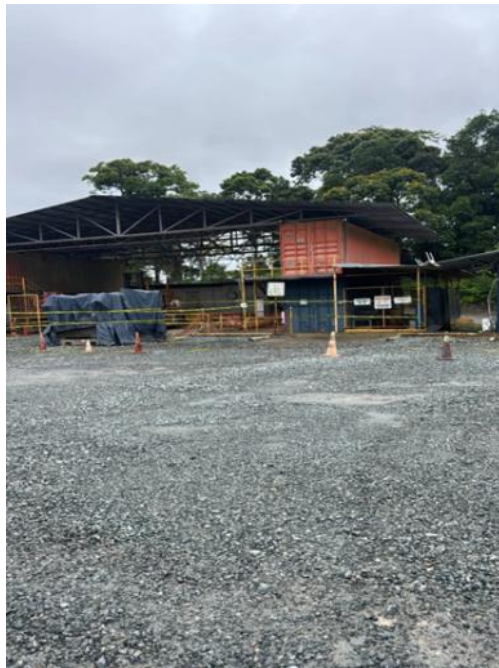
Se inspeccionaron las instalaciones de muestreo y almacenamiento de núcleos de perforación en Valle Grande, correspondientes al departamento de exploración. En este sitio se almacenaron las muestras provenientes de las campañas de perforación exploratoria y de control de leyes, desarrolladas bajo mallas de muestreo de 100 x 100 m y 50 x 50 m.

Fotografía 7-1 Instalaciones de muestreo Valle Grande

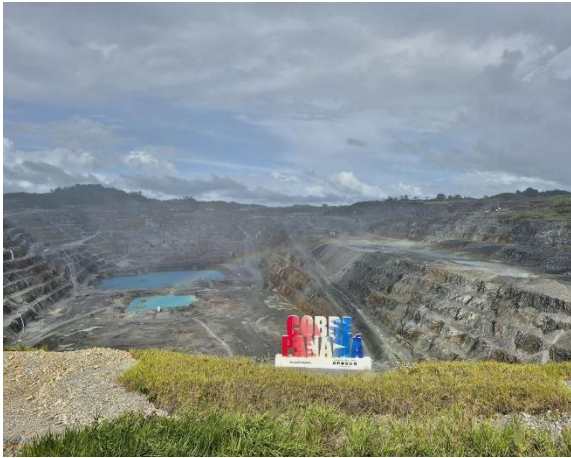
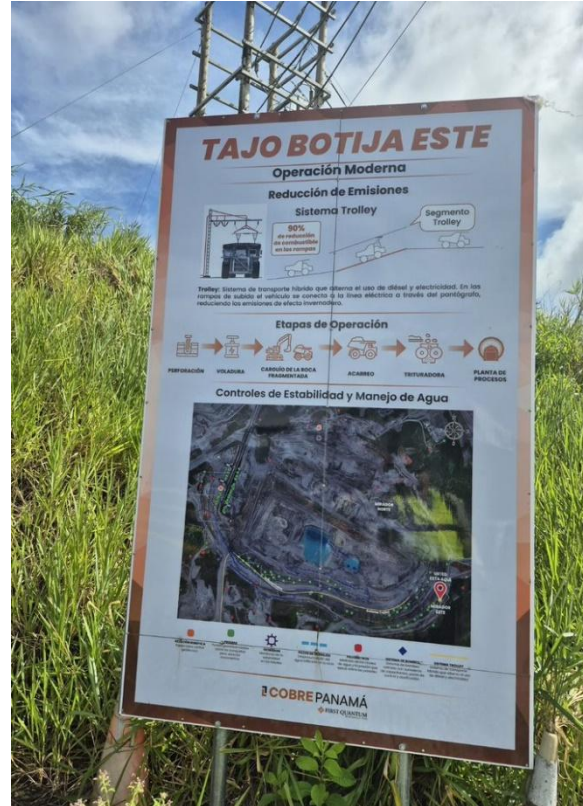
Respecto a la operación en el tajo Botija, se validó ante el personal de operación condiciones de manejo de fuentes móviles (entre eléctricas y uso diésel), así como manejo de impactos durante actividades de operación (perforación, voladura y posible manifestación dentro del área de influencia y manejo por ruido). Se valida con área operativa que el proyecto cuenta con zonas de manejo de ruido durante este tipo de actividades focalizadas a movilización de personal dentro de un radio de seguridad, así como comunicaciones a comunidades aledañas.

Fotografía 7-9 Revisión visual de localización y estado tajo Botija

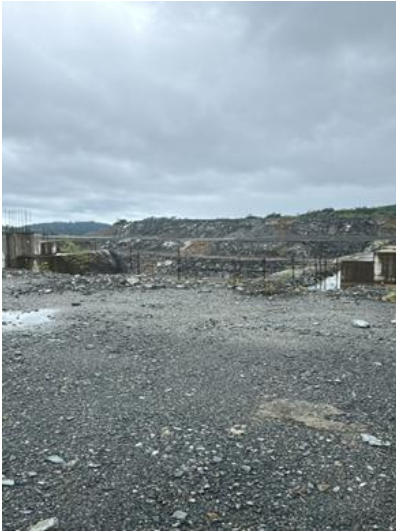
El equipo técnico inspeccionó la zona de Apertura y Desarrollo del Tajo Colina, donde se observó el avance del descapote superficial, como parte de la Fase 1 de apertura y desarrollo del tajo, como se presentan en la **Fotografía 7-10** y **Fotografía 7-11**.

Fotografía 7-10 Zona de Apertura y Desarrollo minero - Tajo Colina

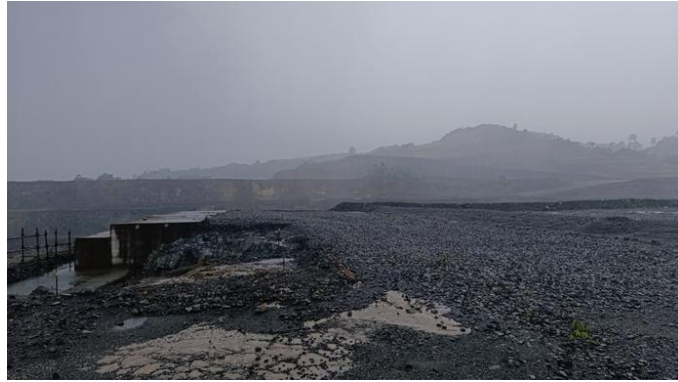
El colaborador de Mina de Cobre Panamá informó que las dimensiones proyectadas del tajo correspondían aproximadamente a 3.7 km de longitud por 2.4 km de ancho, con una profundidad final estimada de 460 m, alcanzando la cota -225 m, y una Ley promedio de cobre de 0.35 %. Asimismo, durante la visita se identificó la zona de corte de caja (*box cutting*), donde se anclaban las estructuras de las trituradoras.

Fotografía 7-11 Zona de Apertura y desarrollo minero Tajo Colina bases para trituradoras

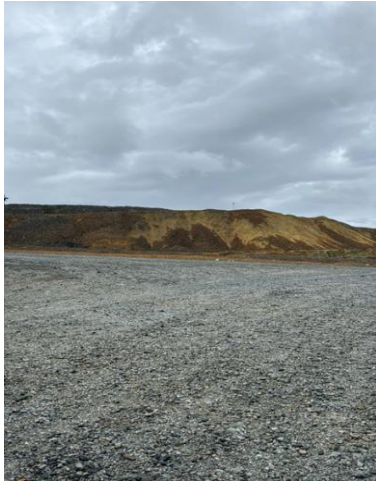
El equipo realizó la inspección del Botadero Sur (ver **Fotografía 7-12**), correspondiente a un depósito de material estéril no mineralizado, con un volumen acumulado cercano a 20 millones de metros cúbicos. Durante la visita se observó una coloración oxidada del material, característica de formaciones con presencia de sulfuros.

Fotografía 7-12 Vista general Botadero Sur

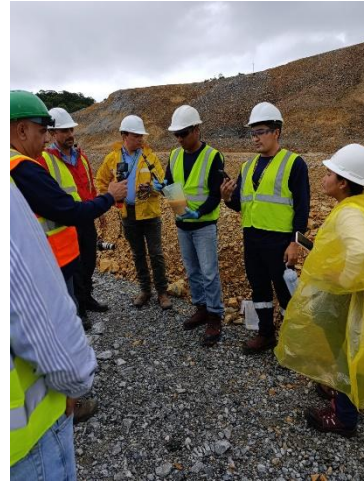
En operación, el material es encapsulado con saprolita, como medida de mitigación para la generación de aguas ácidas (ver **Fotografía 7-13**). Se evidenciaron sectores revegetalizados, correspondientes al plan de cierre progresivo.

Fotografía 7-13 Detalle de material del botadero -
Ensayo de acidez

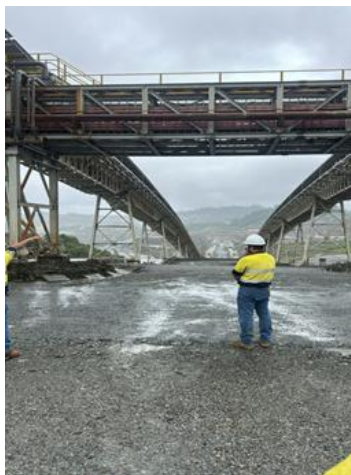
Se inspeccionaron las instalaciones del circuito de trituración primaria, donde se recibe el material proveniente del Tajo Botija. Las trituradoras primarias cuentan con un gape de 1,500 mm y un P_{80} de 150 mm, constituyéndose como el primer eslabón del proceso de conminución. El sistema dispone de cuatro trituradoras cónicas, cada una con capacidad nominal de 5,000 t/h, operando a través de dos trenes principales de transporte por bandas (ver **Fotografía 7-14**). Pevio al cierre operativo en octubre de 2023, la planta alcanzaba una producción de 12,000 t/h, la cual podía ser gestionada con un solo tren de transporte.

Fotografía 7-14 Sistema de bandas transportadoras - Trituración

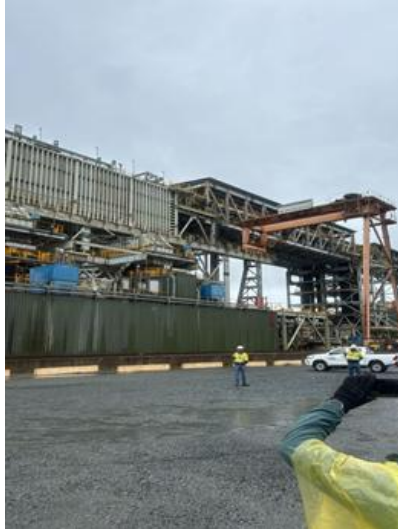
En el edificio de trituración secundaria (ver **Fotografía 7-15**), el material es reducido de 150 mm a 40 mm, mediante un sistema compuesto por tres trituradoras cónicas en circuito abierto y dos trituradoras en circuito cerrado, que recirculan el sobre tamaño proveniente del circuito de molienda. Esta área contaba con un personal aproximado de 150 trabajadores, lo que evidencia su alta relevancia dentro de la cadena productiva.

Fotografía 7-15 Edificio de trituración secundario

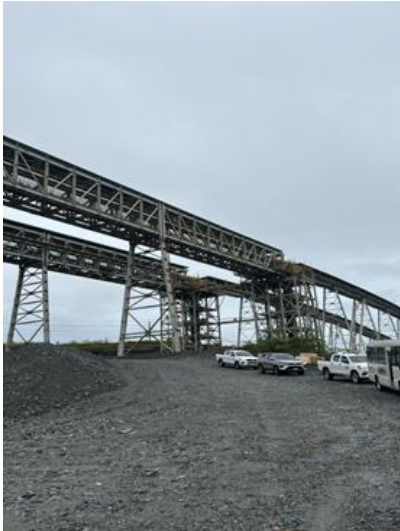
Asimismo, se verificó el sistema de pilas de mineral triturado en la planta de procesos (stock piles) con una cantidad almacenada de 500,000 toneladas. Este sistema está diseñado para garantizar hasta 12 horas de operación continua del circuito de molienda en caso de detención del sistema de trituración. La alimentación se realizaba mediante tres reclamadores de cadena, con un A80 de 40 mm, bajo monitoreo permanente del contenido de finos para optimizar la eficiencia del proceso. Ver **Fotografía 7-17** y **Fotografía 7-18**.

Fotografía 7-17 Cruce de bandas transportadoras

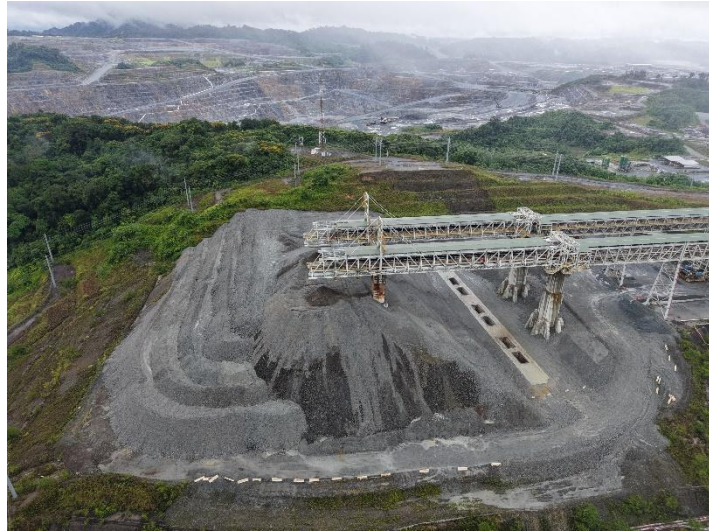
Fotografía 7-18 Zona de acopio de mineral de alta ley (stockpile)

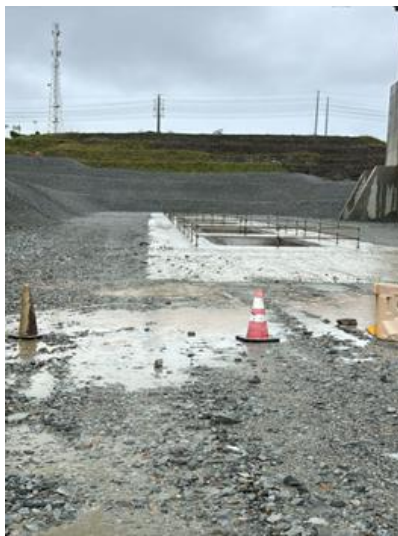
El recorrido por el edificio de molienda permitió verificar el sistema de alimentación, conformado por tres fajas transportadoras, cada una con una capacidad de 3,000 t/h, que descargan por gravedad a través de tolvas blindadas hacia los tres molinos SAG.

Fotografía 7-19 Área de alimentación a molienda

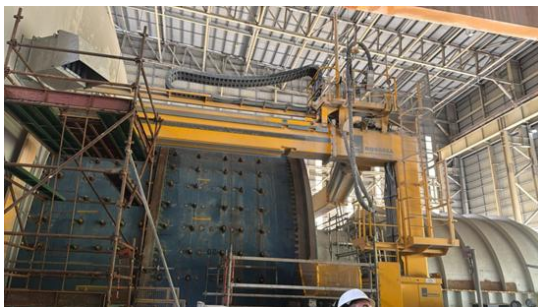
Por cada molino SAG operan dos molinos de bolas, para un total de seis molinos de bolas en la planta. El proceso de molienda SAG se desarrollaba por impacto en régimen de cascada, utilizando bolas de 135 mm, mientras que los molinos de bolas trabajaban principalmente por fricción, empleando bolas de 60 mm, con mayor carga interna. Ver **Fotografía 7-22** y **Fotografía 7-23**.

Fotografía 7-22 Molino SAG con equipo Russell Mineral Equipment

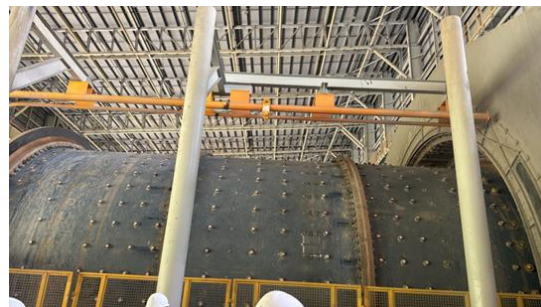
Fotografía 7-23 Molino de bolas

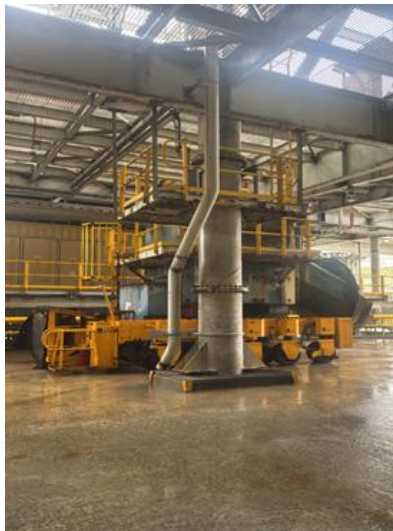
Se verificó la presencia de 65 densímetros nucleares distribuidos en el circuito (ver **Fotografía 7-24**), los cuales permiten el control continuo de la densidad de pulpa mediante medición por radiación, fortaleciendo la estabilidad operativa del sistema.

Fotografía 7-24 Estación de densímetro nuclear en molienda

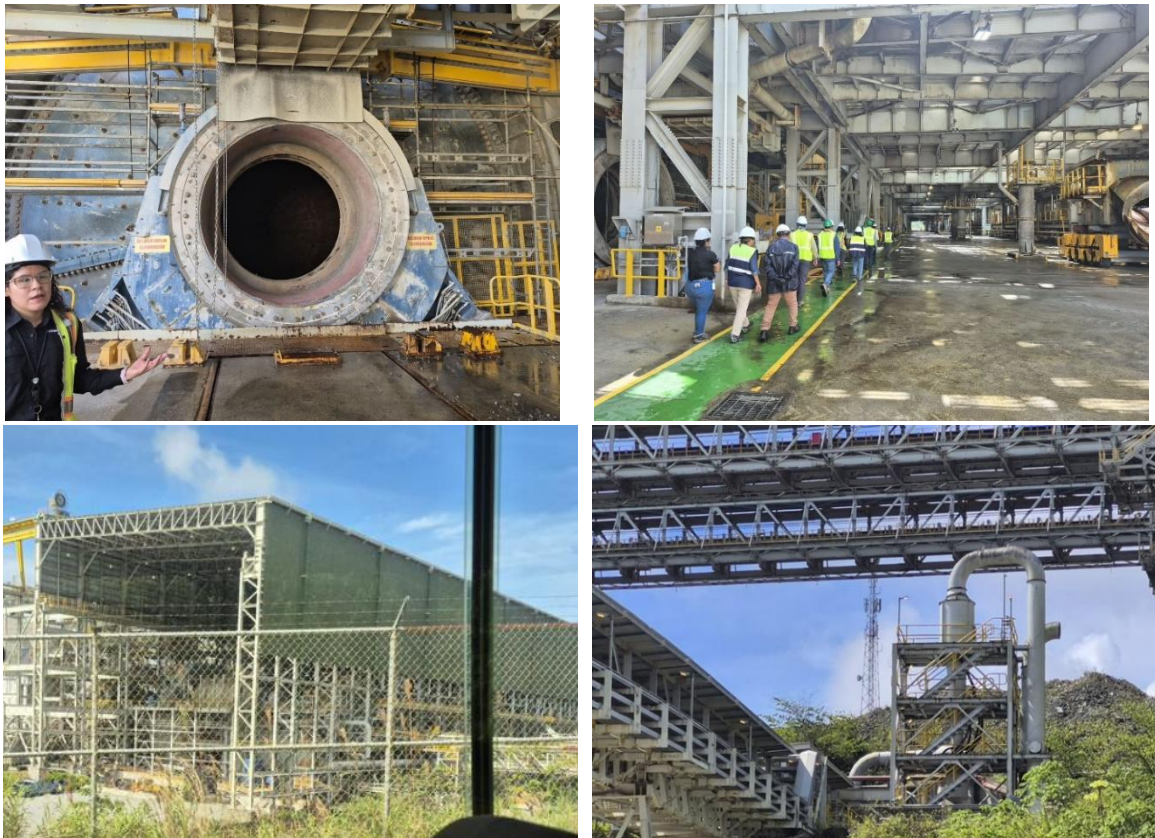
Condición similar a la del tajo Botija se encontró dentro del área de procesos, específicamente en las zonas de trituración y molienda, por considerarse una zona de generación de emisiones de ruido focalizadas y continuas dado su objetivo de operación. Dicha condición acústica se validó de acuerdo con las mediciones internas que ha hecho la operación dentro de esta área con picos cercanos a 100 dB(A) dentro del recinto. En esta área se utilizan EPP especiales para proteger a los trabajadores de ruido ocupacional.

Fotografía 7-25 Revisión visual de localización y estado de área de procesos, sistemas de trituración/molienda

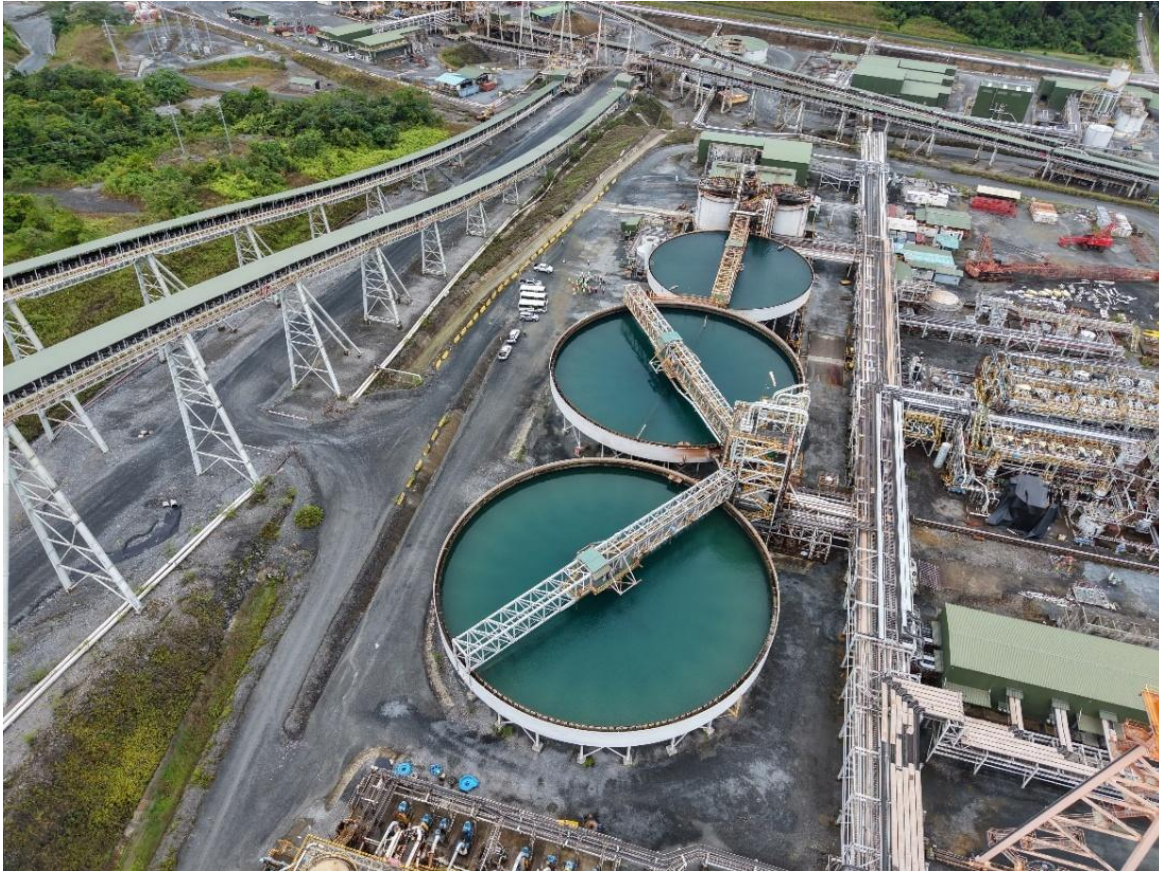
El sistema cuenta con un espesador Bulk y un espesador de cobre, que permiten aumentar la densidad de la pulpa hasta 55–60 % de sólidos, mediante sedimentación. La estación de bombeo asociada tiene capacidad de 200 m³/h, garantizando la conducción eficiente del concentrado hacia puerto.

Fotografía 7-28 Tanques espesadores

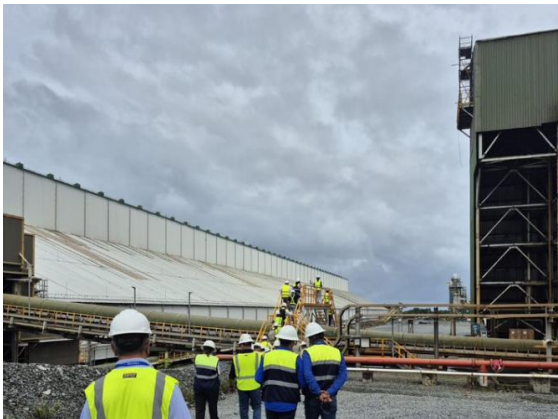
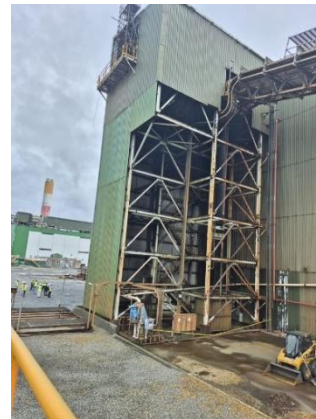
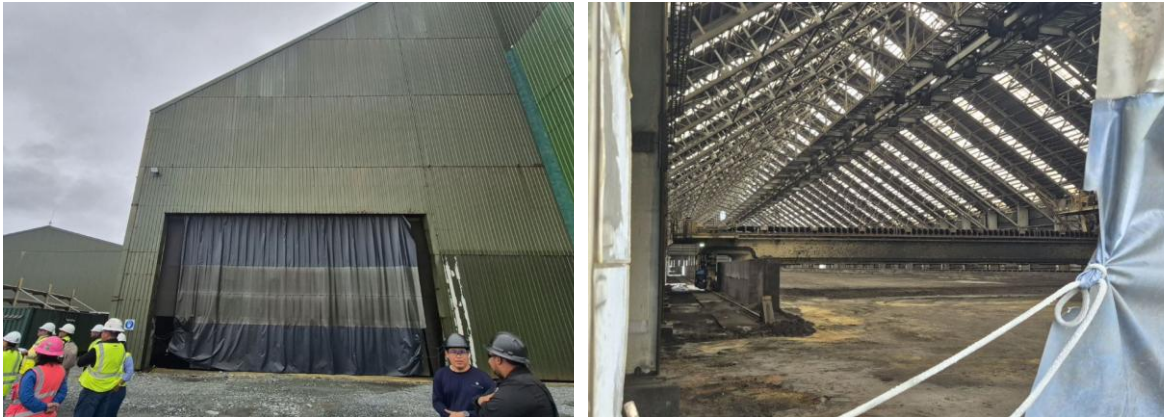
Se realizó inspección visual del estado de los sistemas de almacenamiento, manejo y distribución de concentrado de cobre, los cuales fueron movilizados desde y hacia terminal portuario.

Fotografía 7-29 Revisión visual de localización y estado de sistemas de almacenamiento de concentrado de cobre

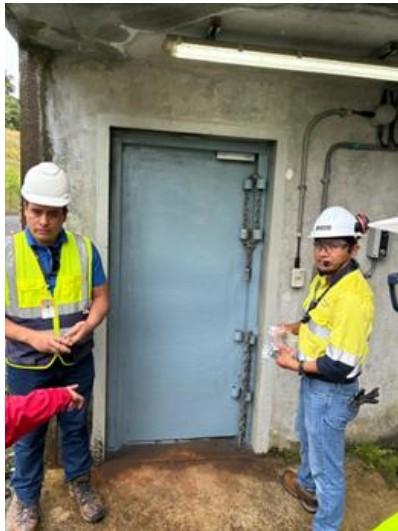
Se inspeccionó la planta de recuperación de oro (ver **Fotografía 7-30**), donde operaban 16 concentradores Knelson con capacidad de 2,000 m³, con capacidad de procesamiento aproximado de 20 toneladas diarias. El material pasaba posteriormente por separación magnética, zaranda de 100 micras y mesas vibratorias Dexter (ver **Fotografía 7-31**), obteniendo una producción diaria aproximada de 5 kg de concentrado fino.

Fotografía 7-30 Entrada a sala de recuperación de oro

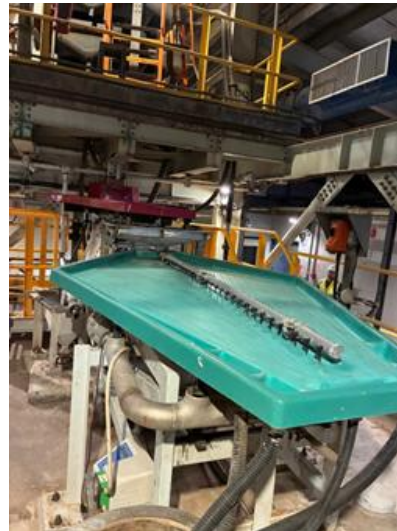
Fotografía 7-31 Mesa vibratoria Dexter

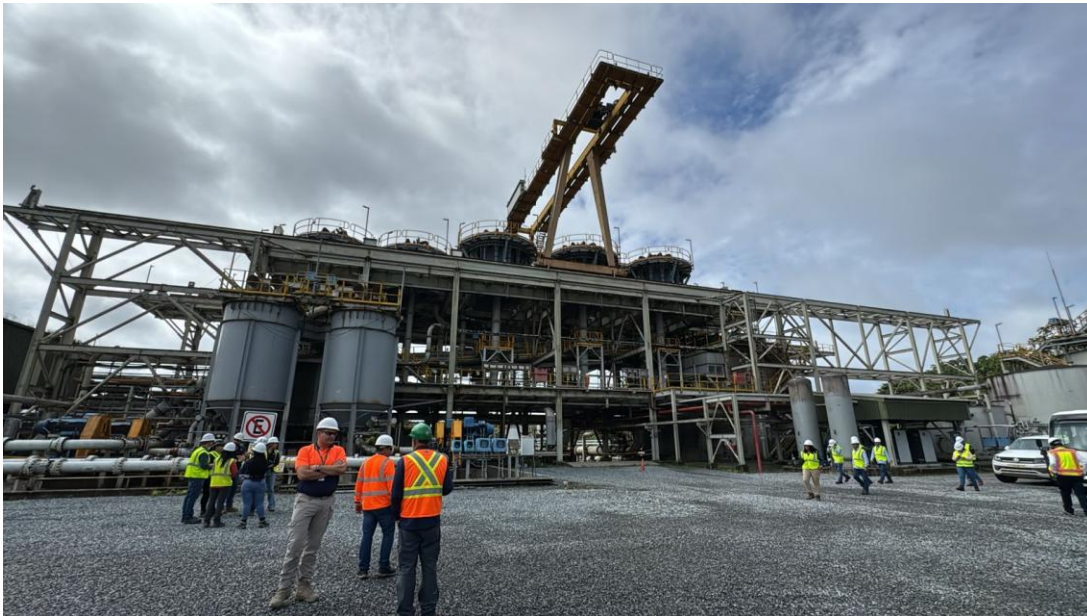
conducido hacia el hopper, mientras que el underflow pasaba por una segunda etapa de clasificación (ciclones verdes), donde se obtenía la arena fina destinada a la construcción del muro (>75 micras), y el material más fino es dispuesto en la playa de relaves. La clasificación se realizaba con base en malla 200 (75 micras), logrando en planta una fracción de finos inferior al 3 %, mientras que en disposición final el contenido de finos es inferior al 13 %, lo que evidencia una eficiencia adecuada del proceso de clasificación.

Fotografía 7-35 Vista general centro de ciclonado

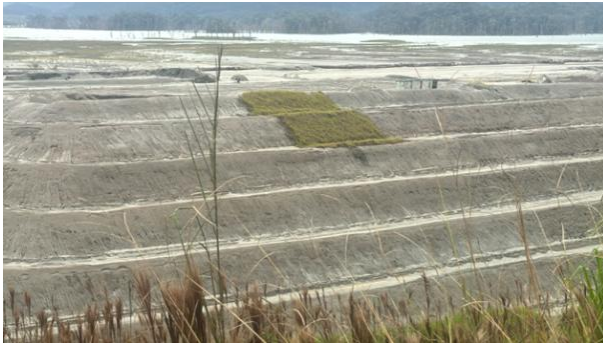
Fotografía 7-41 Celdas de depósito con ensayo de cobertura vegetal

En la esquina noroeste de la playa de relaves se observa una sección de muro robusta, la cual disminuye progresivamente hacia el sector norte, próximo a la torre de captación. Tras dos años de inactividad, los taludes del espaldón construidos con underflow se observan en buen estado general, aunque con afectaciones superficiales localizadas producto de la escorrentía.

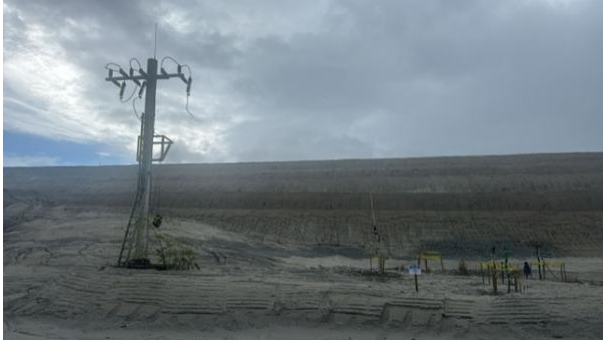
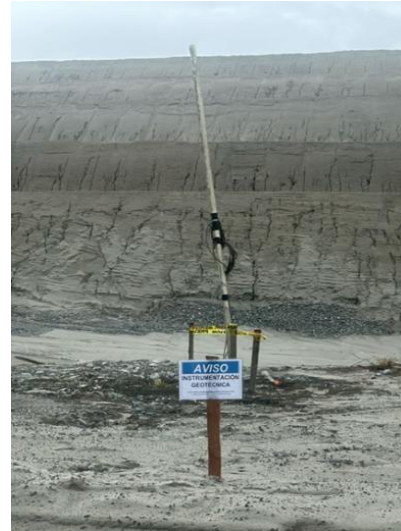
Fotografía 7-43 Vista del muro con estación de instrumentación

Se verificaron los puntos de instrumentación geotécnica instalados en el dique este, incluyendo inclinómetros para el monitoreo de deformaciones. La instrumentación se encuentra debidamente señalizada, protegida y con transmisión de datos en tiempo real, permitiendo el seguimiento continuo de las condiciones de estabilidad de la estructura. Ver **Fotografía 7-43** y **Fotografía 7-44**.

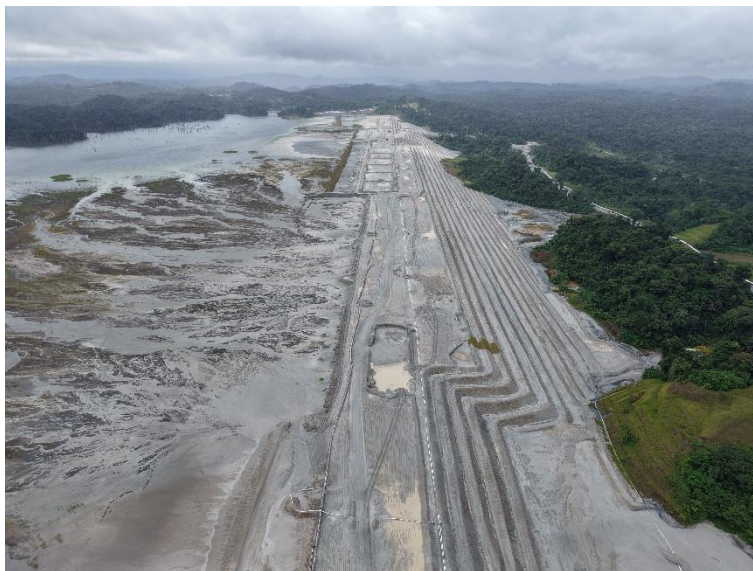
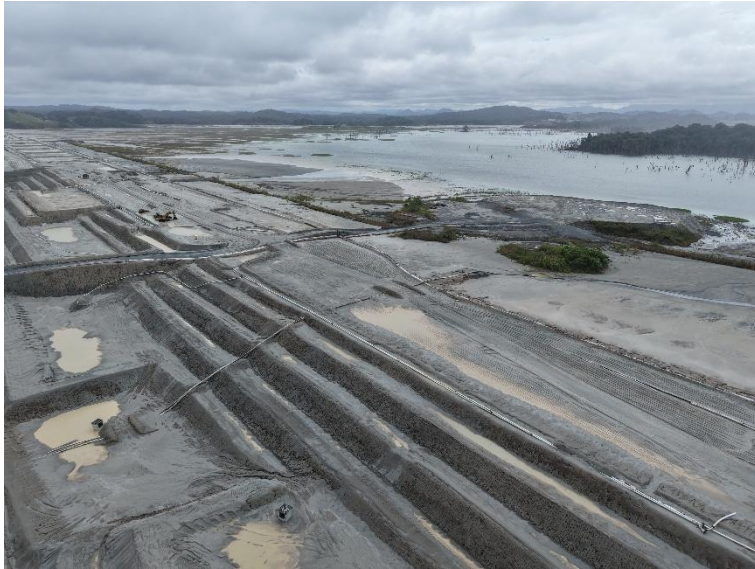
Fotografía 7-45 Instalación de Manejo de Relaves - IMR

Se realizó una visita a la zona de relaves, también conocida como Instalación de Manejo de Relaves (IMR), donde el material residual del proceso de flotación se deposita bajo un esquema de control ambiental. La IMR (ver **Fotografía 7-45**) cuenta con medidas de sedimentación, canales de desviación y bombeo que permiten separar las aguas de contacto de las aguas limpias, retener sólidos suspendidos y recircular el agua decantada nuevamente al proceso productivo a través de motobombas (ver **Fotografía 7-46**). Este sistema asegura un uso eficiente del recurso hídrico y minimiza los impactos en las cuencas hidrográficas cercanas, cumpliendo con los lineamientos ambientales aplicables.

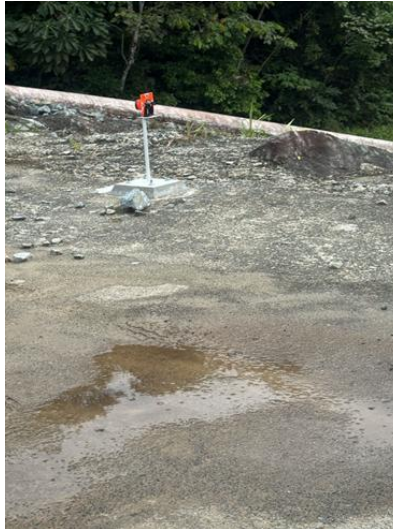
Fotografía 7-52 Instrumentación Topográfica – Dique Poza 12

Se confirmó la presencia de instrumentación topográfica en el dique de la Poza 12 destinada al monitoreo de desplazamientos superficiales, identificándose un mojón de control recientemente instalado, conformado por una base de concreto con prisma para lectura mediante estación total (ver **Fotografía 7-52**). Este dispositivo se localiza en una zona accesible del dique, lo que facilita la ejecución de mediciones periódicas y sistemáticas, orientadas al control y seguimiento de la estabilidad superficial de la estructura.

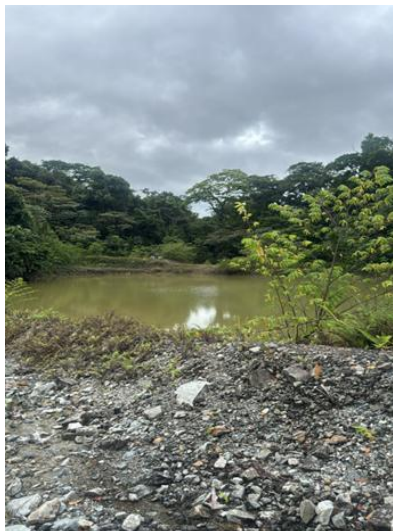
Fotografía 7-54 Vista General Poza 14

El equipo técnico procedió a la inspección de la Poza 14 (ver **Fotografía 7-54**), ubicada aguas arriba del sistema de las Pozas 12/12A. Se observó un embalse rodeado de vegetación boscosa densa, con agua de coloración verdosa, diferenciándose visualmente de las pozas inferiores.

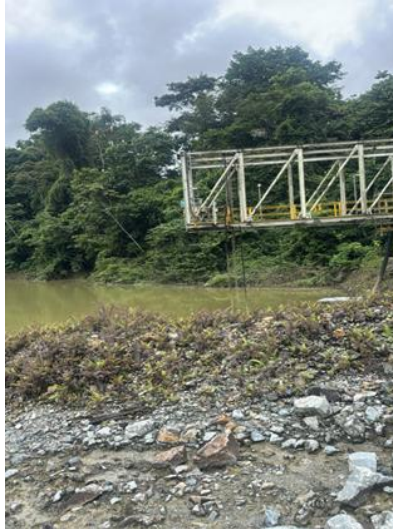
Fotografía 7-55 Estructura metálica de acceso y bombeo sobre Poza 14

Se inspeccionó la estructura de bombeo de la Poza 14 (ver **Fotografía 7-55**), la cual corresponde a un puente metálico tipo celosía con plataforma operativa, que permite el acceso al equipo de bombeo instalado sobre el embalse. Se verificaron las barandas de

seguridad de color amarillo, así como las líneas de conducción asociadas, confirmando condiciones adecuadas para la operación y el mantenimiento del sistema.

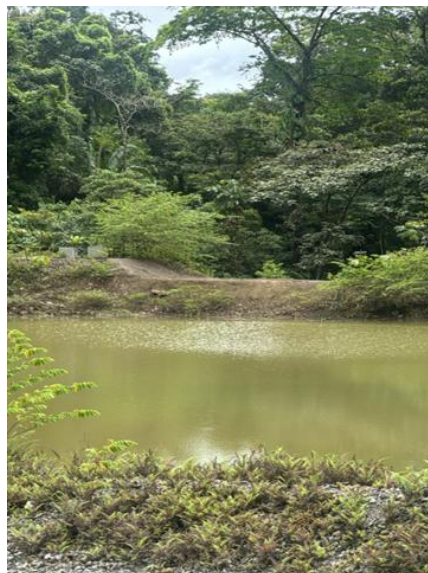
Fotografía 7-56 Vista del dique de contención de Poza 14

Se recorrió el dique de contención de la Poza 14 (ver **Fotografía 7-56**), el cual presenta un talud conformado por material compactado con cobertura vegetal desarrollada, principalmente helechos y gramíneas. Se observó el contacto directo del talud con el cuerpo de agua y la geometría general del embalse, evidenciando un proceso de integración progresiva de la estructura con el entorno natural.

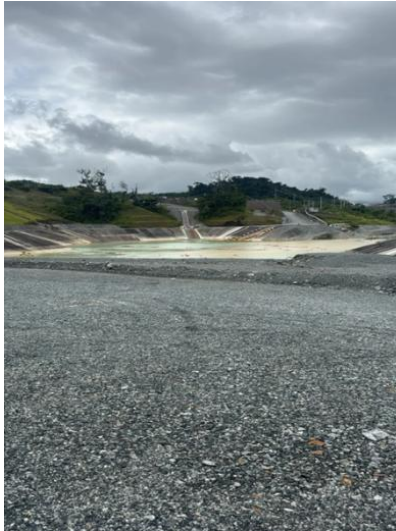
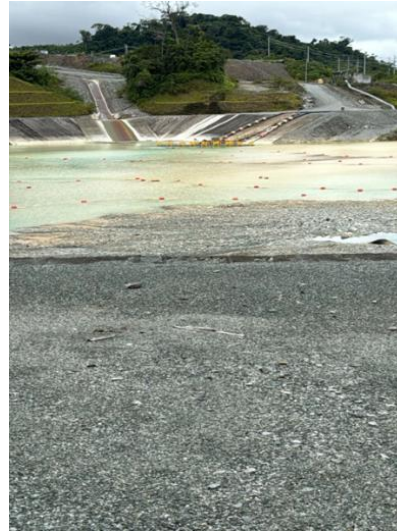
Se realizó la visita a la Poza 2, estructura de retención destinada a recibir las aguas provenientes de los botaderos y de los pozos asociados a la operación. De acuerdo con la información suministrada por el Proyecto Mina de Cobre Panamá, dicha poza contaba con una capacidad de diseño de 350,000 m³ y, al momento de la inspección, se encontraba aproximadamente al 80% de su capacidad. Los taludes se encontraban impermeabilizados mediante elementos prefabricados de concreto, y la estructura disponía de dos bombas operativas, así como de canales de descarga debidamente revestidos.

Fotografía 7-58 Vista general Poza 2

Fotografía 7-59 Poza 2 - Sistema de bombeo y canales revestidos

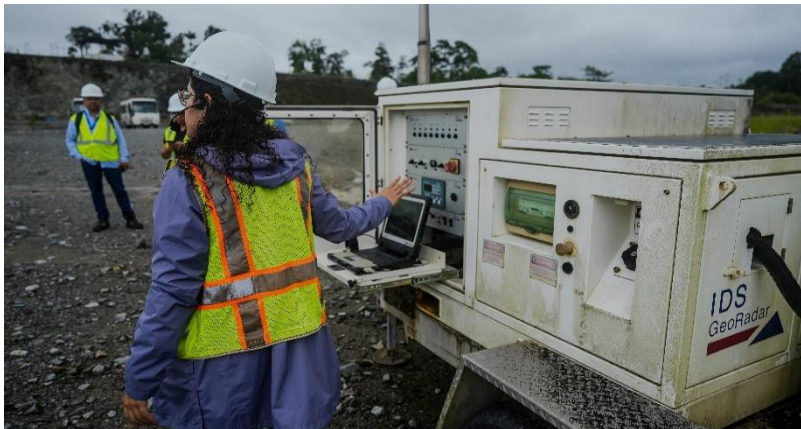
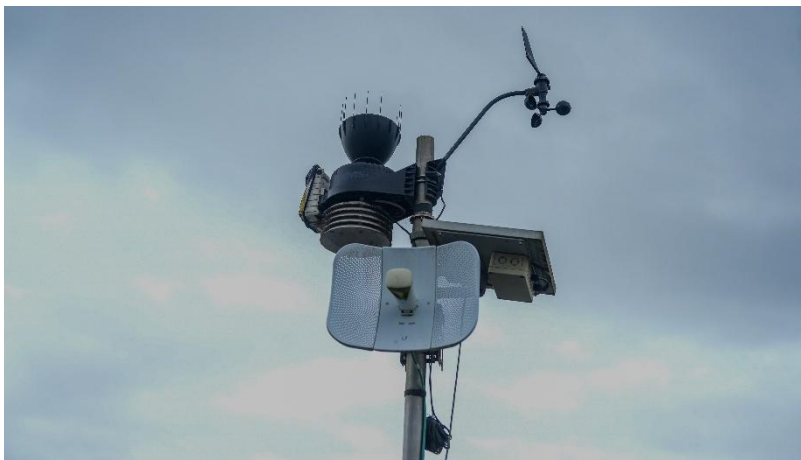
Fotografía 7-64 Sistema de Monitoreo de taludes en tajo Botija, mediante Georradar y monitoreo topográfico

La visita de campo tuvo como propósito realizar un reconocimiento técnico del estado general y condiciones operativas de los sistemas de monitoreo geotécnico instalados en el área del proyecto (ver **Fotografía 7-64**), con el fin de recopilar información relevante sobre la integridad de los instrumentos, la continuidad de los registros y el desempeño general del sistema de monitoreo.

Durante el recorrido se inspeccionaron sitios seleccionados con instrumentación geotécnica, incluyendo inclinómetros, piezómetros, estaciones totales automatizadas y georradar, de acuerdo con el alcance definido para la visita y el cronograma establecido. En estos puntos se revisaron gabinetes, casetas, tuberías de protección, cables, terminales y anclajes, con el propósito de identificar posibles daños, corrosión, obstrucciones o condiciones que pudieran incidir en la calidad y confiabilidad de la información generada.

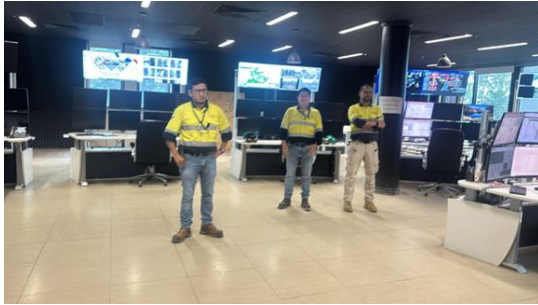
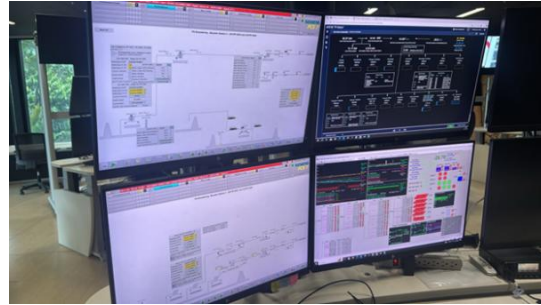
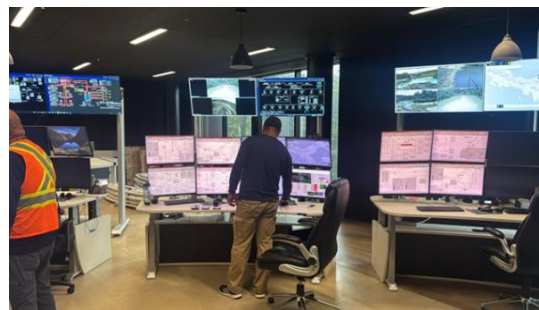
Se inspeccionó el Centro de Operaciones, desde donde se supervisan en tiempo real los sistemas de mina y planta mediante SCADA Siemens PCS7 y AVEVA PI Vision. Desde esta sala se controlan procesos críticos como el dewatering del tajo, flotación, espesadores y sistemas de videovigilancia, permitiendo una gestión integrada de la operación. Ver **Fotografía 7-69, Fotografía 7-70 y Fotografía 7-71.**

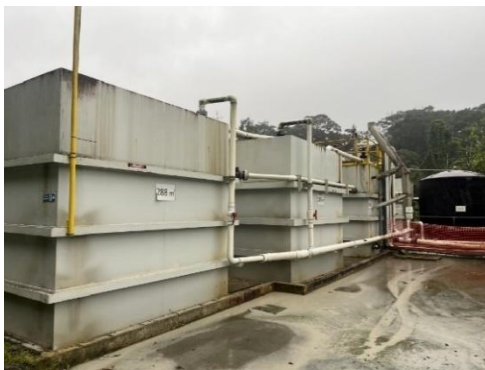
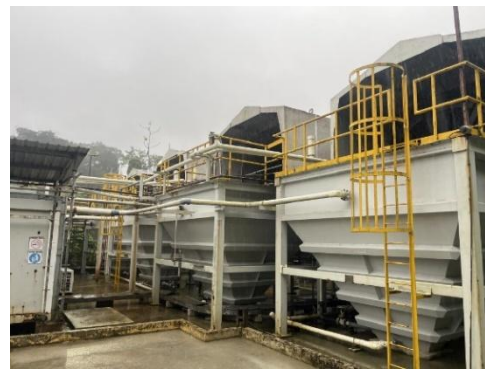
Fotografía 7-82 Planta de agua residual domestica campamento Cobre

Se efectuó el recorrido por los sistemas de tratamiento de aguas residuales domésticas de la PTAR Cobre, la cual opera mediante un sistema primario de sedimentación, seguido de un tratamiento secundario de tipo biológico, donde parte del caudal se trata a través de biodiscos y otra mediante reactores de aireación. Posteriormente, el efluente es sometido a un tratamiento terciario, que incluye procesos de filtración, desinfección por contacto con cloro y secado de lodos.

El sistema corresponde a un tren completo de tratamiento, el cual integra las etapas de equalización, sedimentación, digestión y filtración. Es importante resaltar que ninguno de los efluentes generados por las PTAR del proyecto es descargado de manera directa a cuerpos de agua, dado que estos son objeto de monitoreo y posteriormente reincorporados al sistema mediante procesos de recirculación.

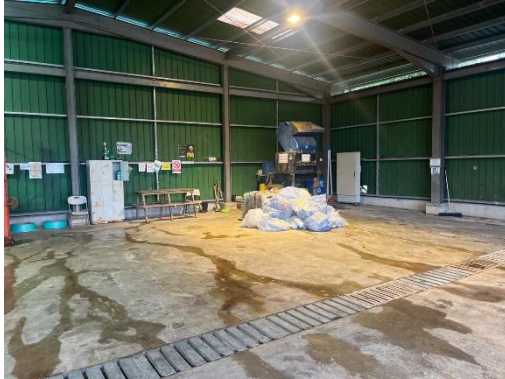
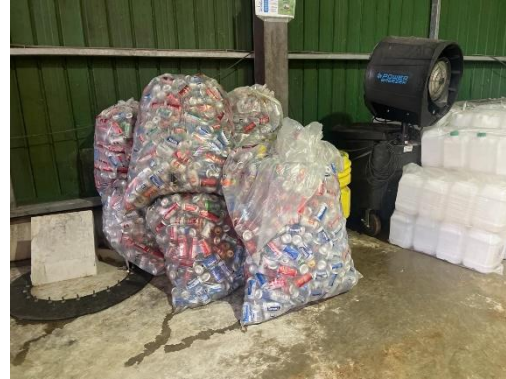
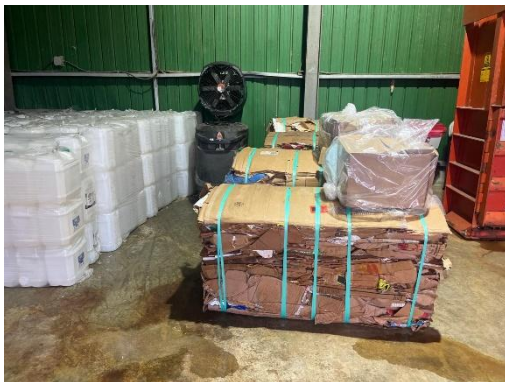
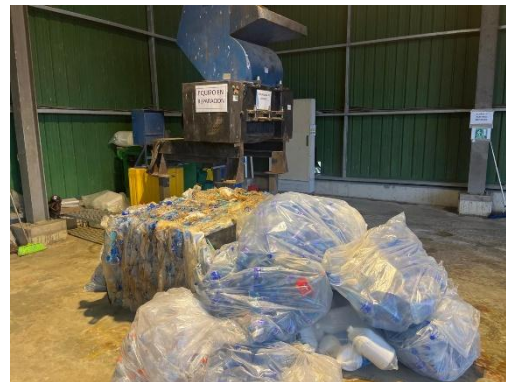
Fotografía 7-86 Manejo área de acopio de desechos domésticos

El 28 de noviembre se realizó la visita al área de acopio de desechos domésticos, donde se verificó que estos residuos son almacenados de manera temporal en un contenedor debidamente dispuesto y señalado, para posteriormente ser retirado por una empresa contratista autorizada, encargada de su transporte y disposición final, conforme a los procedimientos establecidos. Ver **Fotografía 7-86** a la **Fotografía 7-89**

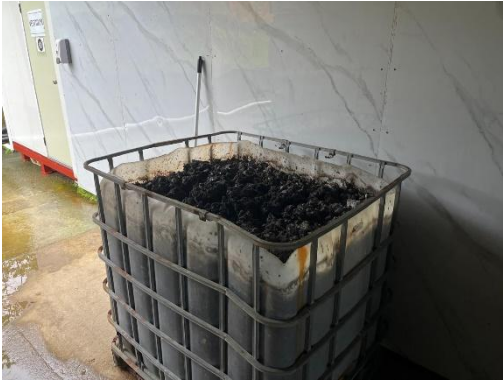
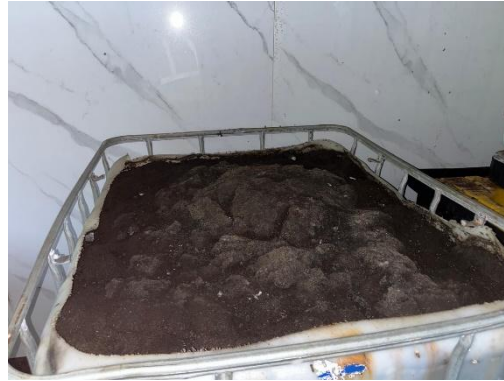
Fotografía 7-90 Manejo de lodos generados en la PTAR

En cuanto a los lodos generados por las plantas de tratamiento de aguas residuales domésticas (ver **Fotografía 7-90** y **Fotografía 7-91**), se constató que estos son almacenados de forma temporal en contenedores especiales y, posteriormente, son trasladados a un proceso de incineración, como alternativa de disposición final, garantizando así un manejo controlado de este subproducto.

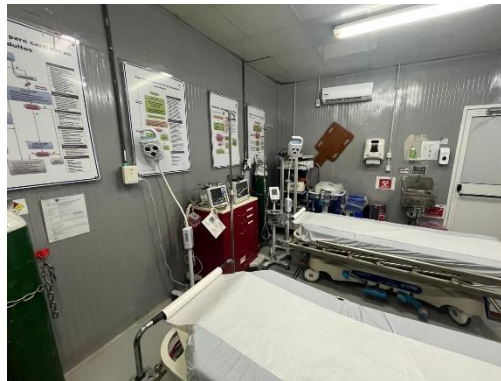
Fotografía 7-92 Manejo de residuos Hospitalarios

Respecto a los residuos peligrosos provenientes de las áreas de apoyo médico y enfermería (ver **Fotografía 7-92**), se evidenció que estos son dispuestos temporalmente en un cuarto frío, bajo condiciones de seguridad y control sanitario, y posteriormente son entregados a un tercero debidamente autorizado, quien se encarga de su tratamiento y disposición final, en cumplimiento de la normatividad aplicable.

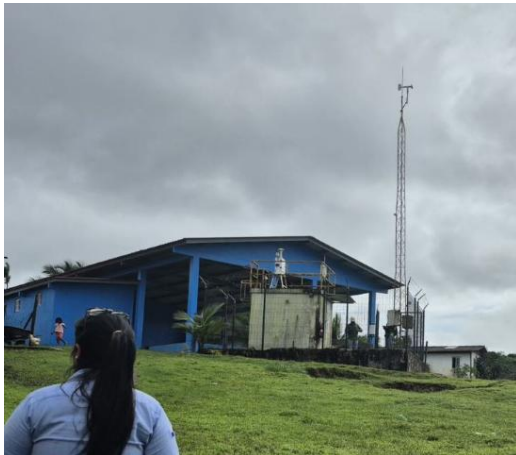
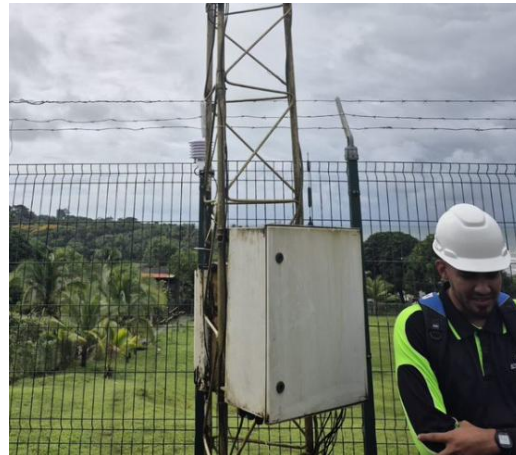
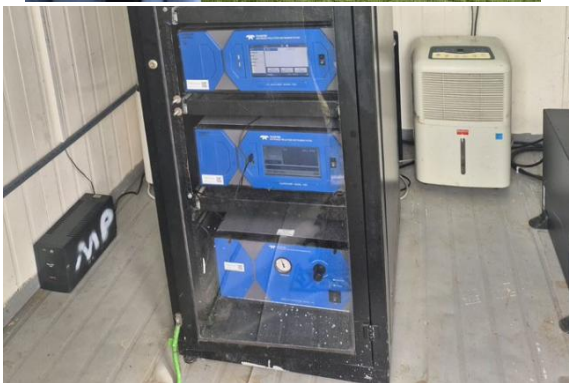
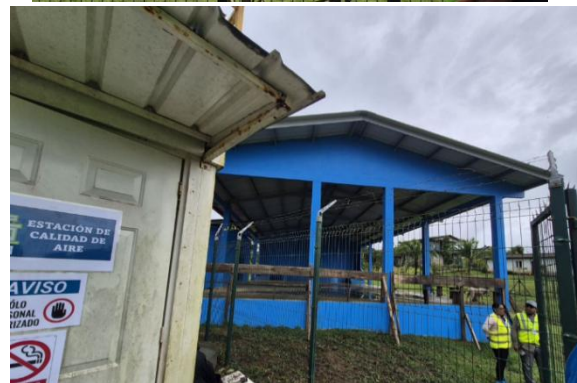
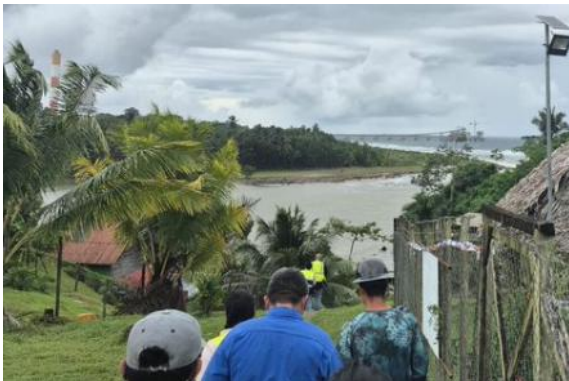
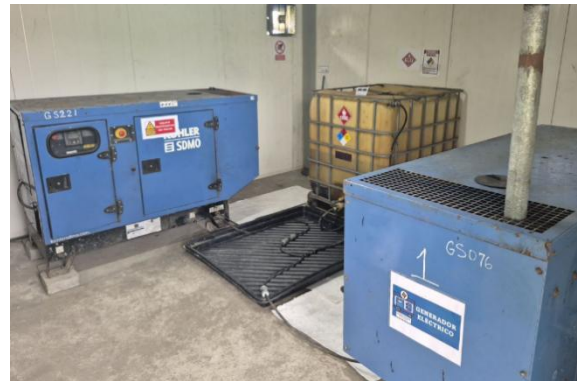
Fotografía 7-122 Revisión visual de operación sistema de monitoreo continuo calidad del aire Rio Caimito

Dada la cercanía de fuentes de emisión y estructuras aledañas al punto de muestreo que se han venido desarrollando entorno a dicha infraestructura y que se pueden considerar de no control por parte del Proyecto Mina de Cobre Panamá. Elementos que son de control como el área de generadores de apoyo a la estación de calidad del aire presentan localización consistente para reducción de sesgo por contaminación cruzada.

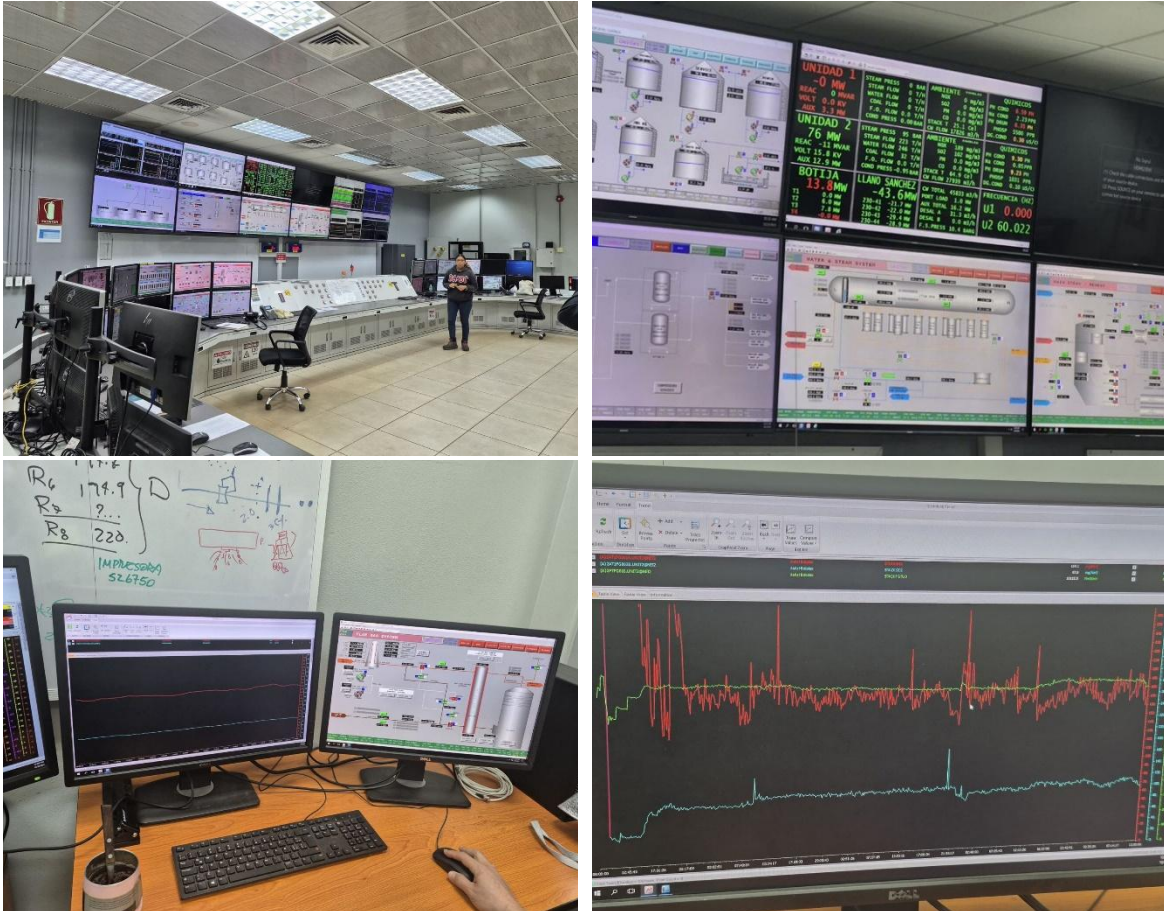
Fotografía 7-123 Revisión visual de operación en sistema CEMS Unidad 1 Planta Térmica

Durante la inspección a las facilidades de la Planta de Generación Eléctrica, se identificaron las condiciones de manejo de los sistemas de control para material particulado, óxidos de

nitrógeno y óxidos de azufre, asociados al Sistema de reducción catalítica base vanadio para control de formación de NOx (incluyendo manejo estequiométrico de formación y control de temperatura mediante cuatro etapas de aire), control en seco de material particulado mediante filtros manga y sistema de desulfuración mediante depurador de gases a contraflujo de agua de mar y entrada de SO₂ con aire sobre la base.

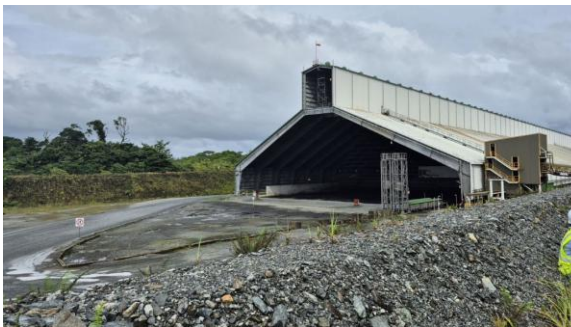
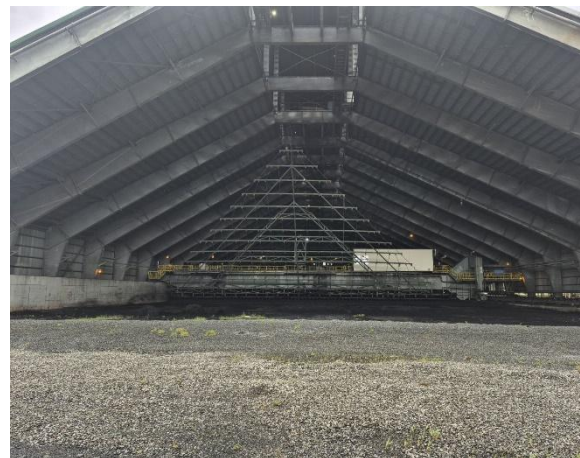
Fotografía 7-125 Revisión visual de localización y estado de sistemas de almacenamiento de carbón

Se realizó inspección visual del estado de los sistemas de almacenamiento, manejo y distribución de carbón, los cuales fueron movilizados desde y hacia terminal portuario.

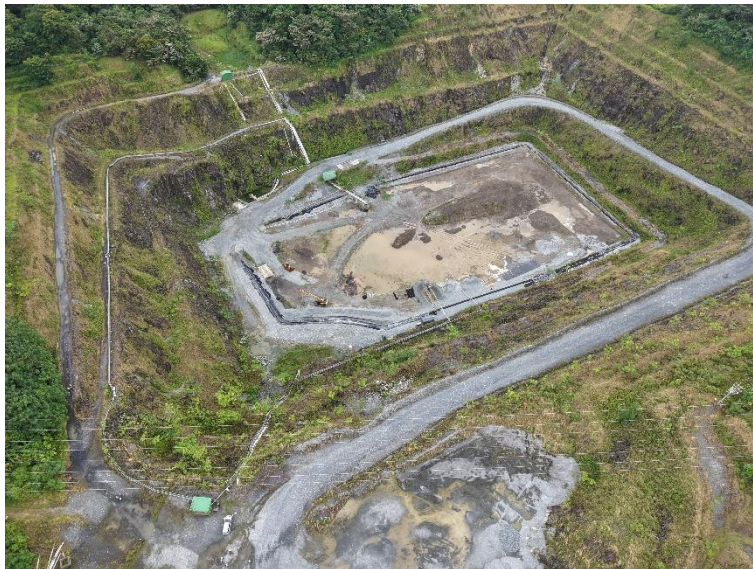
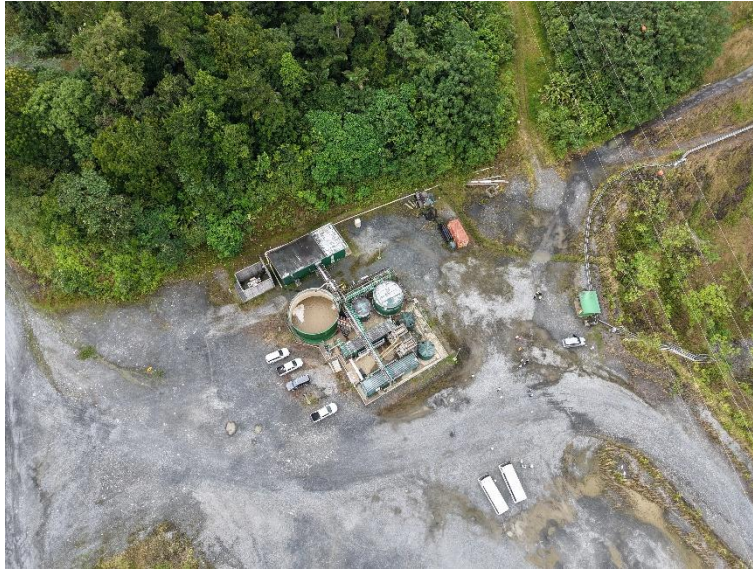
Fotografía 7-126 Deposito de cenizas y PTAR de aguas industriales

generación eléctrica ni a otros usos industriales. Durante la inspección se observó que el manejo de las aguas de escorrentía e infiltración se lleva a cabo mediante cunetas, canales, cajas de achique y sistemas de bombeo, previo a su disposición final.

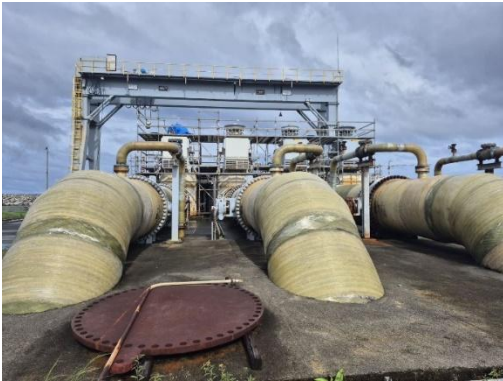
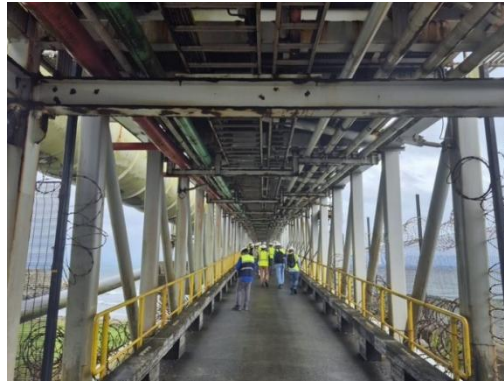
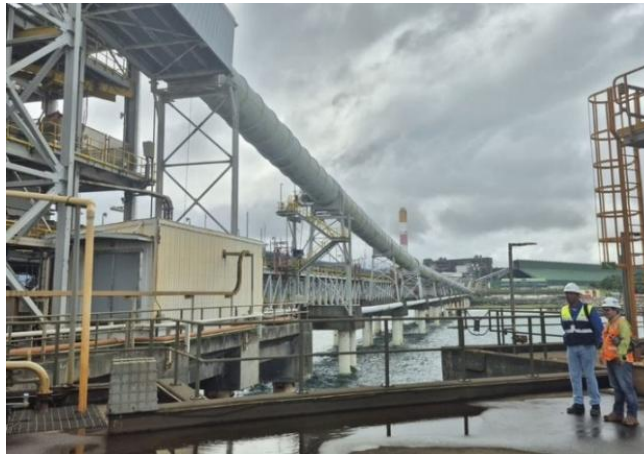
Fotografía 7-131 Revisión visual de localización y estado de sistemas de distribución dentro de terminal 2

En términos de operación del puerto, se identificaron elementos asociados a sistemas de movilización de fluidos, los cuales cuentan con equipos de dosificación a motonave y desde motonave de acuerdo con filosofía de mínimo impacto (localización a nivel inferior de escotilla, mamparas sobre tolvas con manejo en húmedo, entre otros aspectos). En el caso de manejo de acuerdo con estándares MARPOL, si bien el puerto presenta su propia Capitanía, es la operación de cada motonave la que garantiza sobre estándares internacionales el manejo de emisiones asociadas a su operación, por cuanto la Capitanía de puerto no presenta control sobre dicha operación.
