AUDITORÍA INTEGRAL

MINA DE COBRE PANAMÁ

TOMO 07. INSPECCIÓN DE CAMPO

TOMO 07. Inspección de Campo 18 de junio de 2026

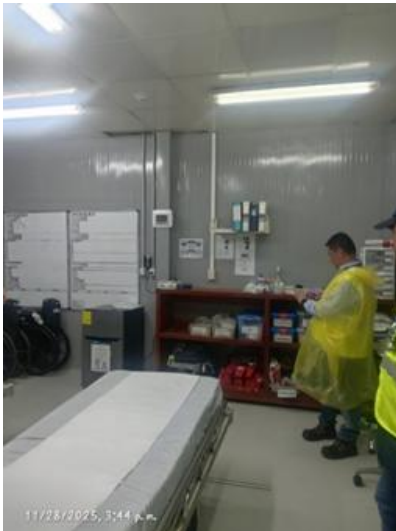
Fotografía 7-134 Instalaciones de la clínica - urgencias

En cuanto al manejo de desechos clínicos (ver **Fotografía 7-134**), se indicó que estos son retirados con una periodicidad trimestral; no obstante, esta frecuencia puede ser ajustada en caso de variaciones en la operación. En las áreas de producción, los trabajadores están expuestos a distintos riesgos, por lo que se dispone de antídotos polivalentes para la atención de posibles emergencias, los cuales también se emplean durante el traslado a instituciones médicas externas, de ser requerido. Existen protocolos específicos para eventos como picaduras de escorpiones.

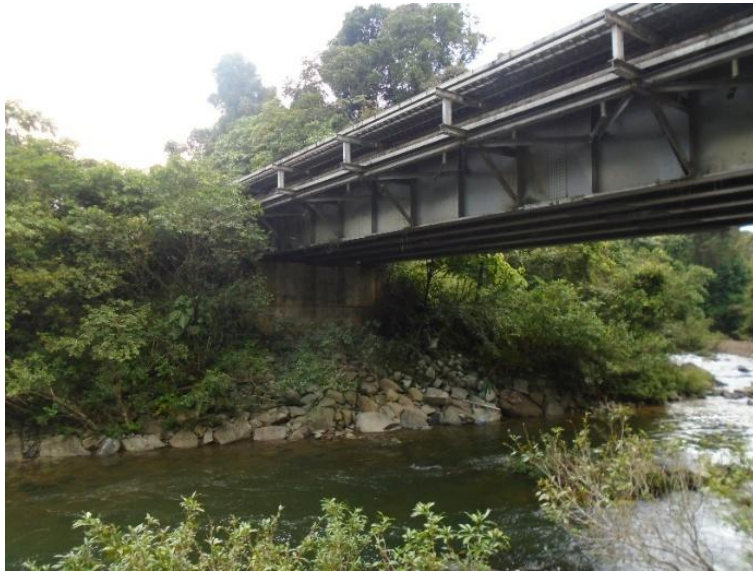
Fotografía 7-144 Inspección estructura de puente sobre río Uvero, en camino a la costa

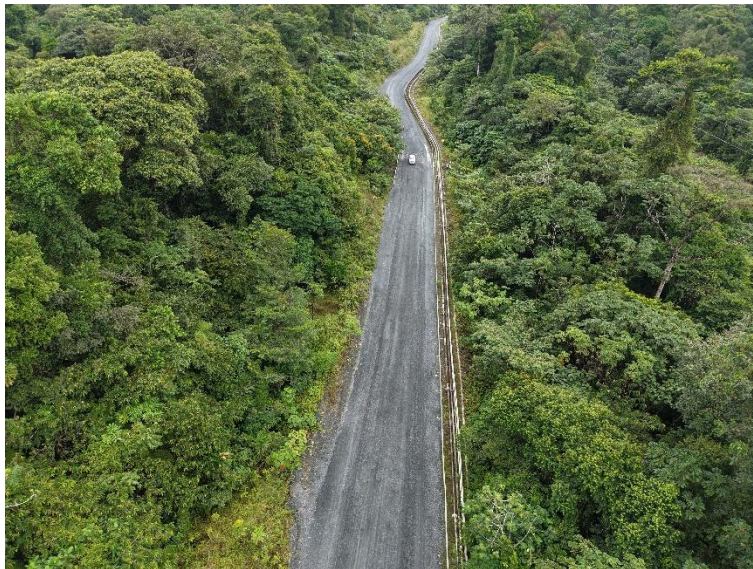
Fotografía 7-145 Inspección de estructura de la vía a la costa, (estabilidad de taludes, estructura de la vía y sistema de drenaje)

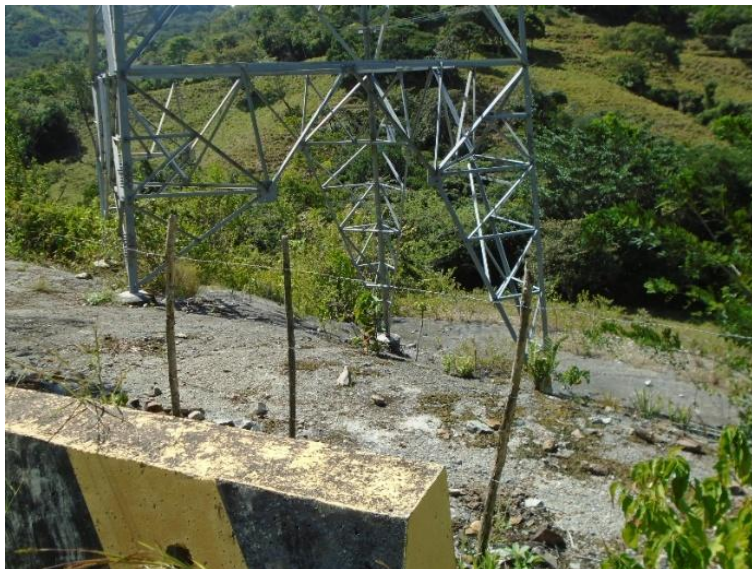
Fotografía 7-146 Inspección cimentación de estructura T-194 de tramo 2 línea eléctrica

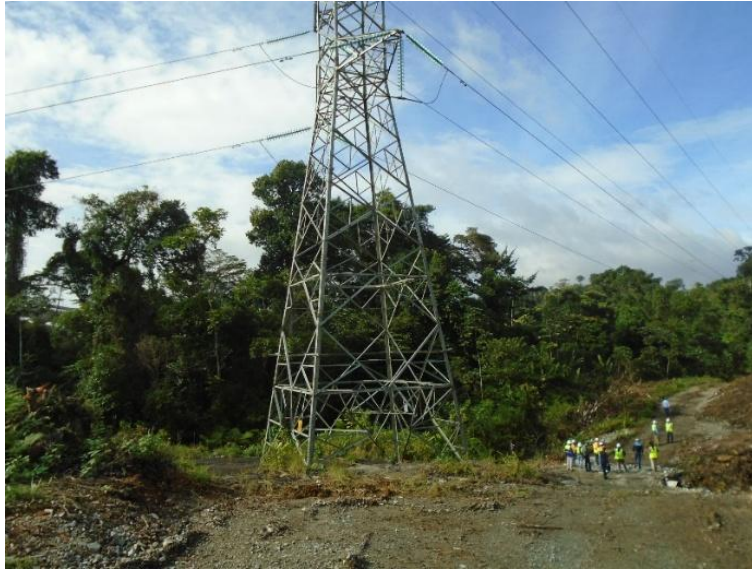
Fotografía 7-147 Inspección inicio de Tramo 3, cimentación de estructuras de línea eléctrica y estado de la servidumbre

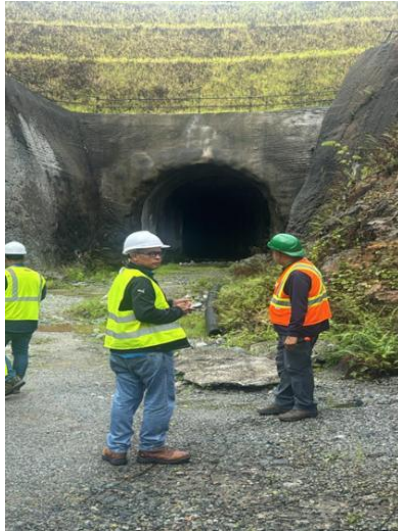
Fotografía 7-148 Portal del túnel de descarga

Se inspeccionó el túnel de descarga, con una longitud aproximada de 1,2 km (ver **Fotografía 7-148**), el cual constituye el único punto de descarga de agua general resultante del proceso de beneficio mineral y que, al momento de la visita, evacuaba principalmente aguas acumuladas por lluvias y escorrentías provenientes del área minera. Durante la inspección se observó el portal excavado en roca, con una sección de tipo herradura, así como el caudal descargando hacia el cauce natural aguas abajo, donde se evidenció la presencia de vegetación ribereña en proceso de recuperación.

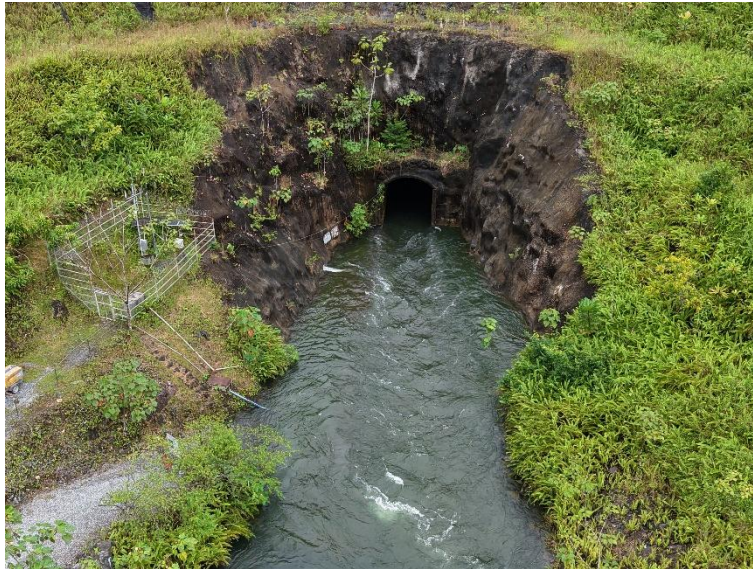
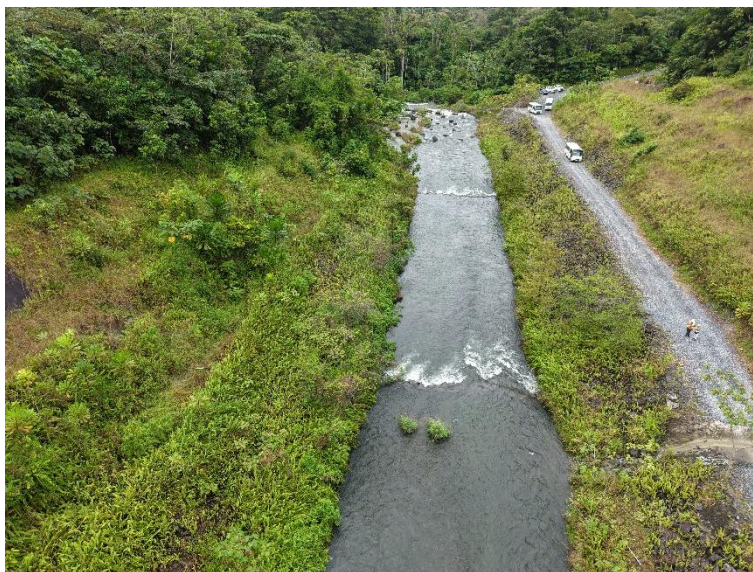
Fotografía 7-150 Túnel de descarga Minera Panamá (Cobre Panamá)

Durante la visita al túnel de descarga (ver **Fotografía 7-150**) no se constató la ejecución de actividades de monitoreo en tiempo real, toda vez que dichas actividades no formaban parte del alcance de la visita de campo. No obstante, durante el recorrido, la Gerencia Ambiental del Proyecto Mina de Cobre Panamá informó que la empresa cuenta con un Plan de Monitoreo Ambiental – Fase Operación, cuyo Ítem 3 establece los lineamientos para el monitoreo de la calidad del agua superficial asociada al proyecto.

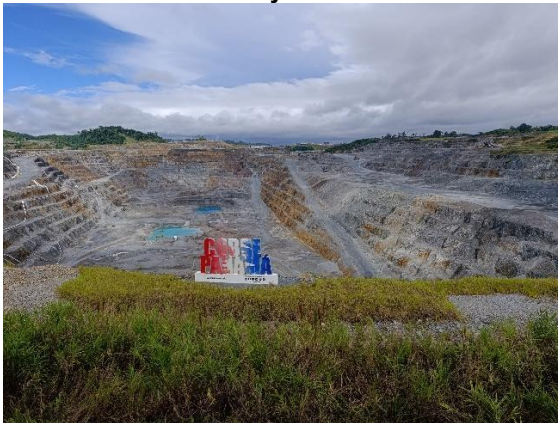
Minado y Acarreo

Vista general de tajo Botija, nótese su conformación geométrica

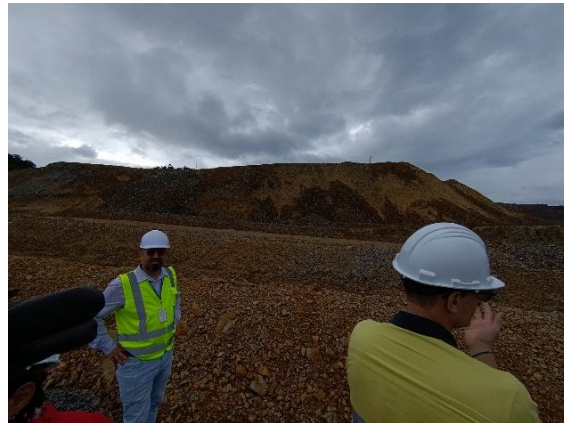
Almacenamiento Material Minado

Depósito de material de baja y media ley, nótese su disposición actual.

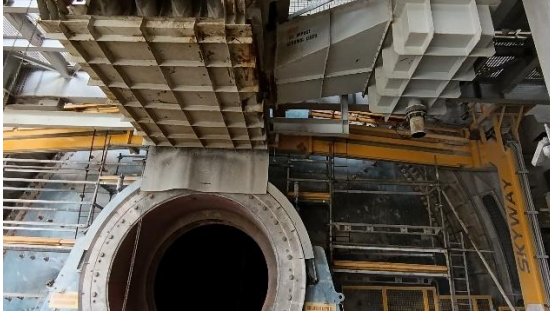
Molienda SAG – Bolas

Se observa el mantenimiento del molino de procesamiento de minerales

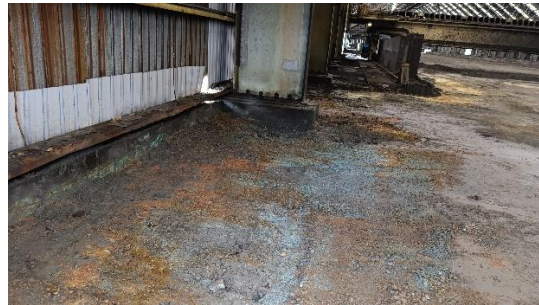
Almacenamiento de concentrado

Se observa el estado actual de la bodega de concentrado de cobre.

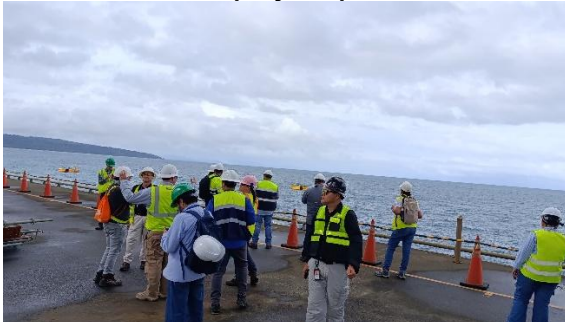
Embarque y Despacho

Recorrido de puerto de embarque de concentrado de cobre, estado actual.

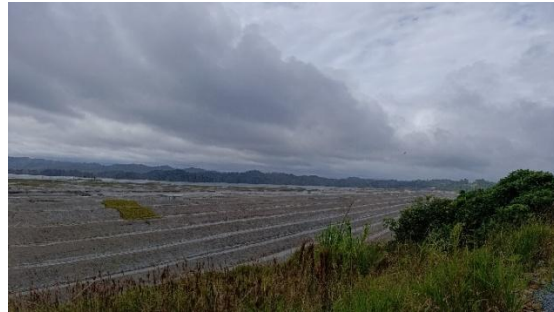
Presa de Relaves

Vista general del dique norte de la presa de relaves

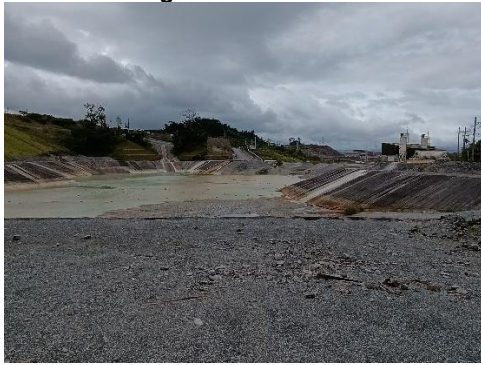
Agua de Contacto

Manejo de aguas de contacto, deposito principal, nótese la planta de cal viva.

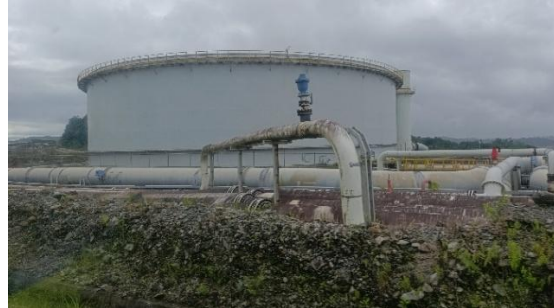
Tanque de agua principal

Tanque principal de agua industrial, en la actualidad en mantenimiento.

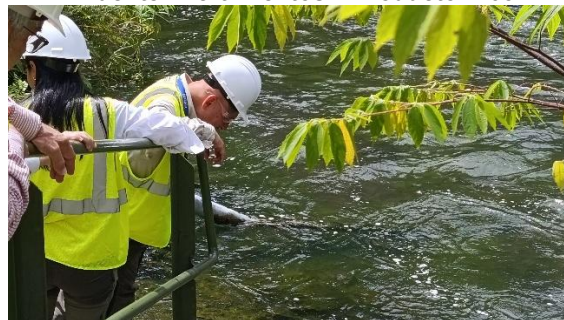
Efluente / Vertimientos – Producto P-03

Inspección visual de efluente del proyecto

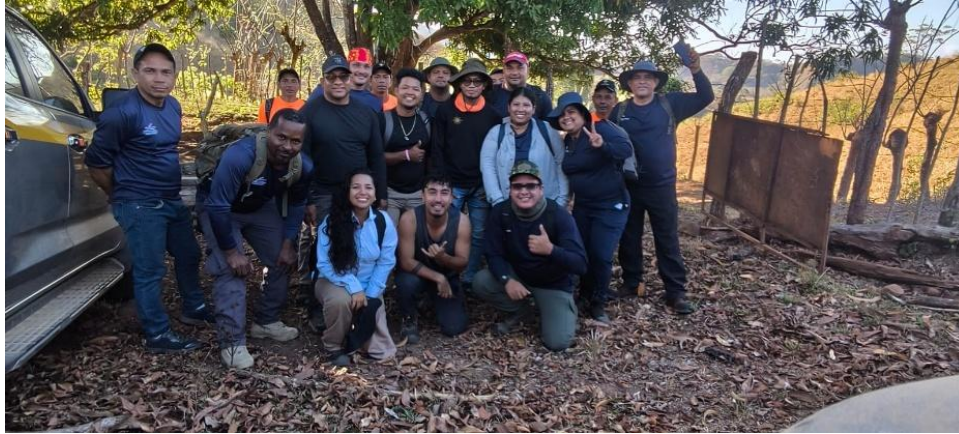
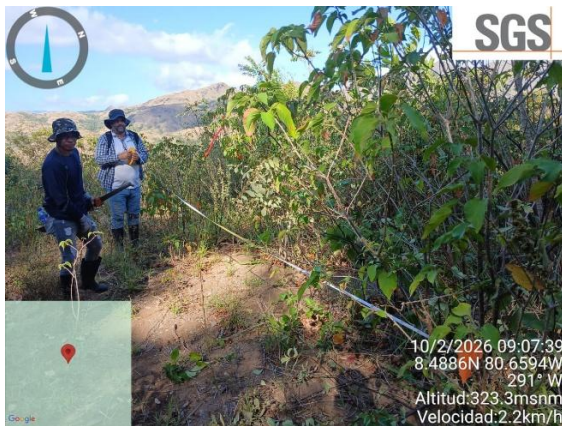
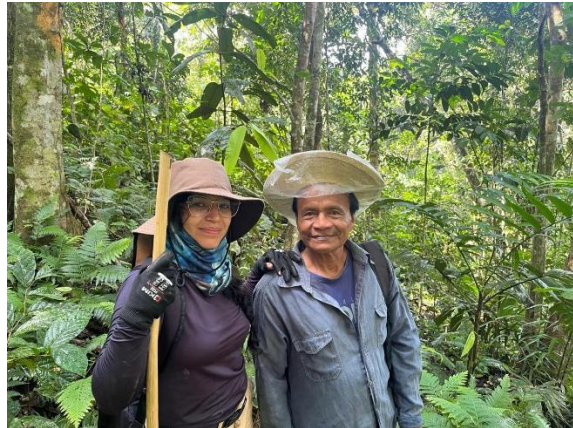
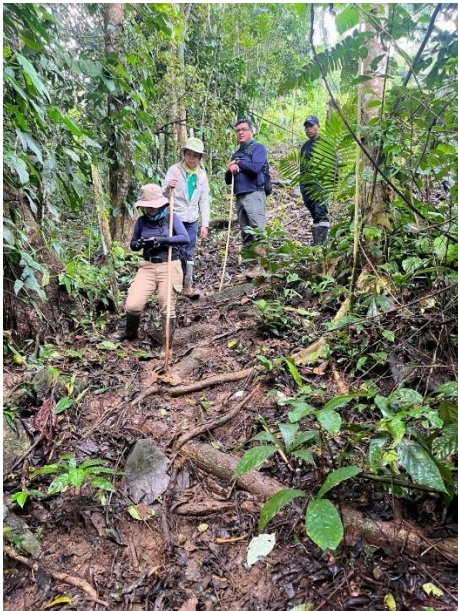
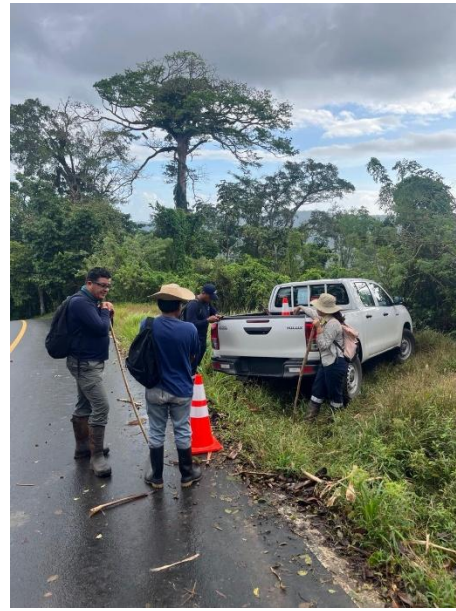
Fotografía 7-151 Equipo de trabajo

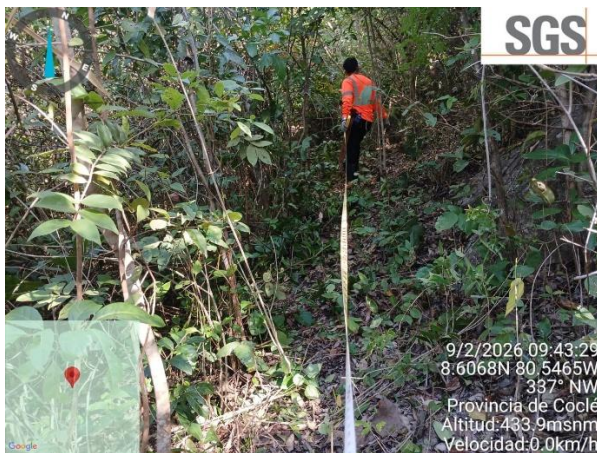
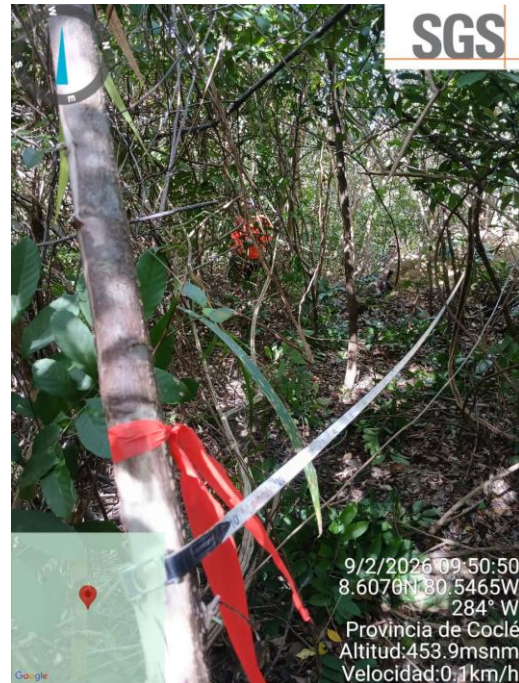
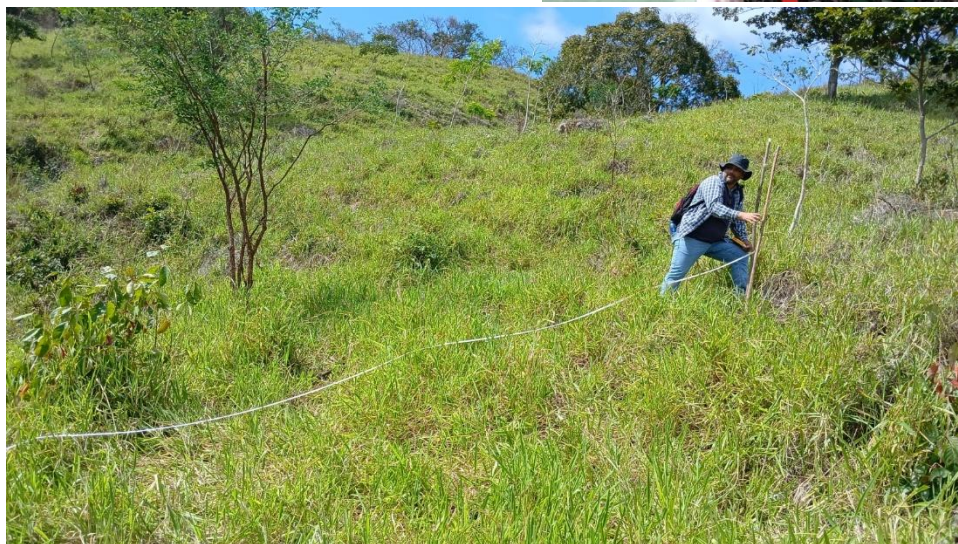
Fotografía 7-152 Elaboración de parcelas

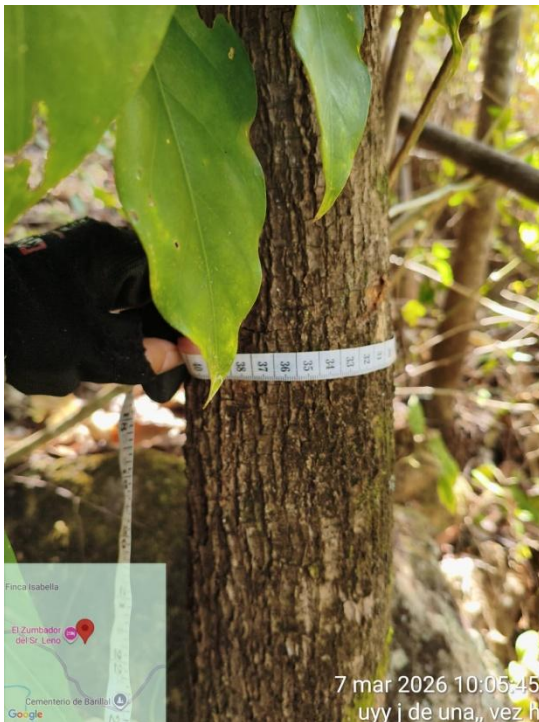
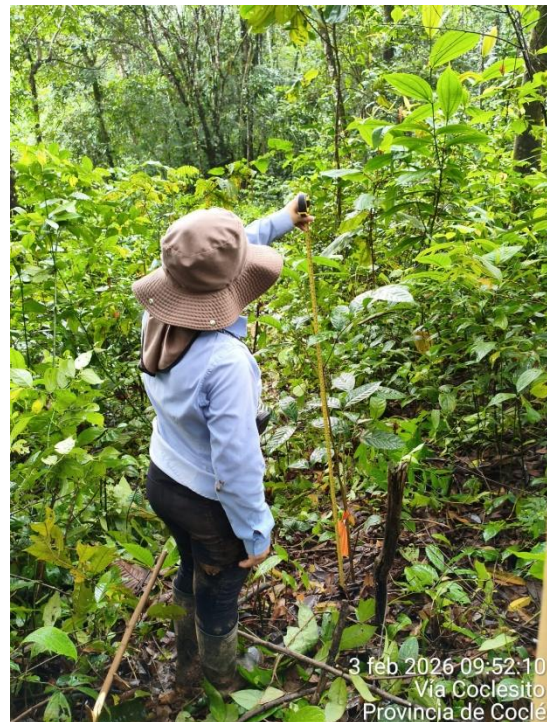
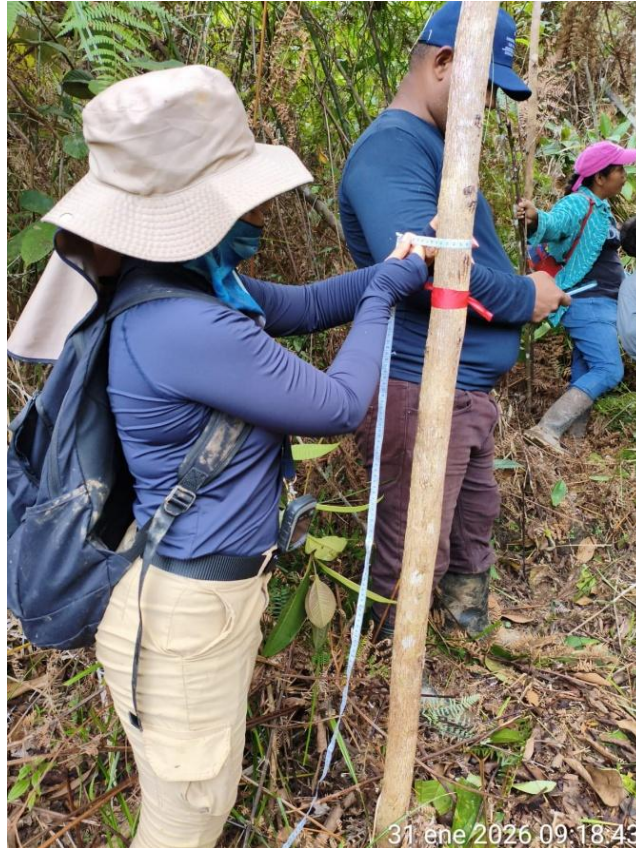
Todos los individuos arbóreos en categoría fustal que fueron identificados se midieron con el fin de evaluar su desarrollo en el tiempo. De igual manera, los puntos de control para la medición de los diámetros normales se establecieron a 1,30 metros a partir de la base, quedando registrados para cada uno de los individuos evaluados.

Fotografía 7-153 Mediciones

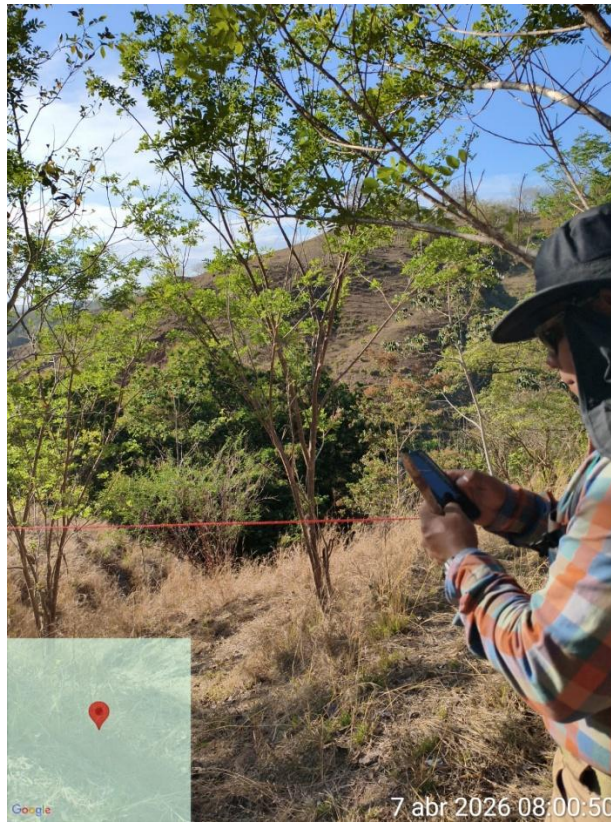
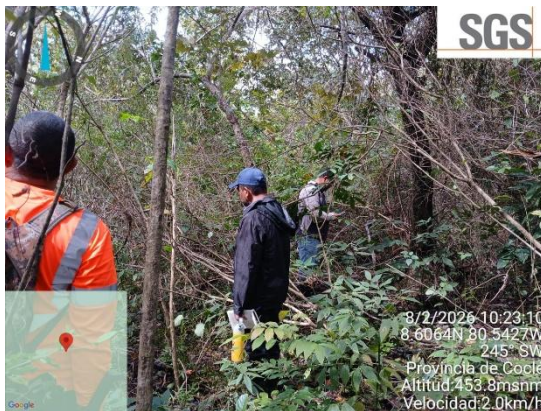
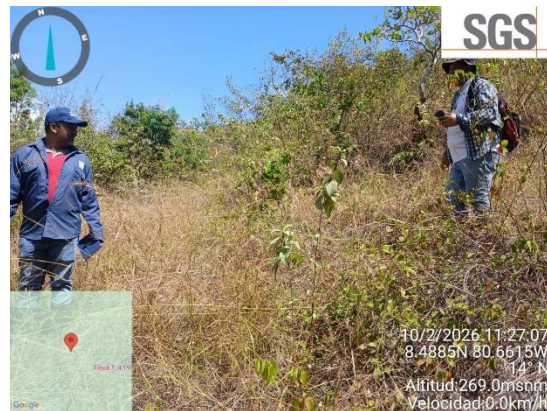
El registro de la información y las mediciones se realizó mediante el uso de un smartphone, empleando la aplicación Memento.

Fotografía 7-154 Toma de registros y marcación de individuos
